Gladvoll terrasse 6, 1168 OSLO

**Flott selveierleilighet med  
trappefri adkomst og solrik  
terrasse på hele 34 m<sup>2</sup>**

Befaringsdato: 12.09.2025

# Tilstandsrapport

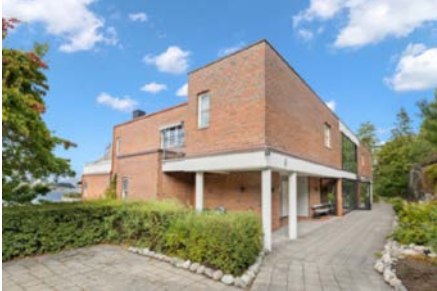
Værslitte vinduer og dører med sprekker i treverk. Punkterte glass er bare synlige under spesielle omstendigheter og det utelukkes ikke at det kan forekomme punkterte glass som ikke ble registrert på befaringstidspunktet. Tung terrassedør. Enkelte trege vinduer.

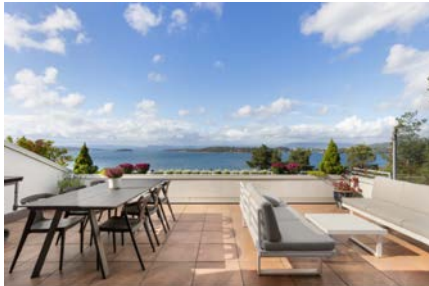
Konstruksjonen vurderes som usikker, og anses erfaringsmessig som en risikokonstruksjon. Det ble registrert løse gulvfliser på terrassen, med sprekkeformasjoner i enkelte av flisene. Balkong med terrassebord som er preget av værslitasje. Og med oppsprekking og vridninger i treverket.

Terrasse på ca. 34 kvm med adkomst fra stue/kjøkken.

Utskifting av gulvfliser og terrassebord må påregnes ved eierskifte. Basert på alder på eksisterende tekking nærmer tidspunktet for utskifting av tettesjikt/membran seg. Det anbefales ytterligere undersøkelser for å avklare tilstanden.

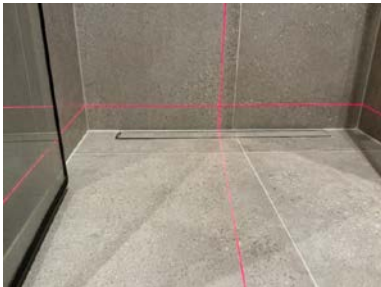
Gulvflatene består av fliser. Servant: Det er målt ca. 8 mm høydeforskjell på gulv fra dørterskel til topp slukrist. Dusj: Det er målt ca. 20 mm høydeforskjell på gulv fra dørterskel til topp slukrist.

Fall på baderomsgulv er kontrollert med krysslaser.

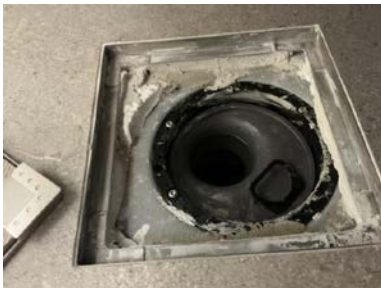
Kontroll av sluk under servant.

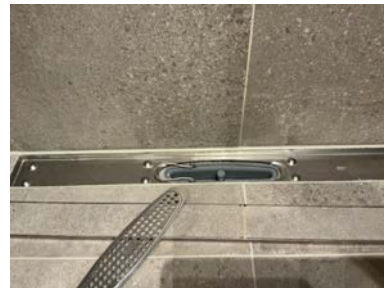
Kontroll av slukrenne i dusj.

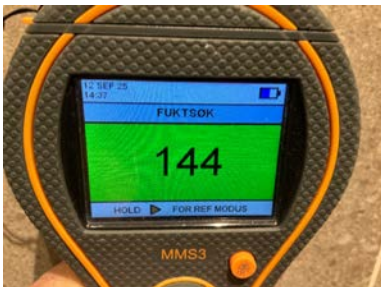
Hulltaking er ikke utført, da det etter faglig vurdering anses som unødvendig for dette badet. Det presiseres at dette utgjør et avvik fra forskrift til avhendingslova (Tryggere bolighandel). Badet ble renovert i 2024, og det foreligger fortsatt garanti i henhold til opplysninger fra eier.

Hulltaking mot dusjsonen er ikke gjennomført, da dette ikke er praktisk eller fysisk mulig. Dusjsonen er lokalisert mot naboseksjon og tilstøtende bad/vaskerom. I tillegg til kjøkkeninnredning med integrert kjøleskap og fryser. Det ble foretatt stikkprøvekontroll med Protimeter MMS3. Målingene viste ingen utslag utenfor normale verdier. Målingene gir kun en indikasjon og må ikke oppfattes som en garanti for baderommet.

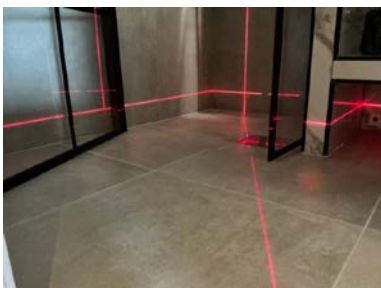
Gulvflisene er montert på opprinnelige gulvflisene (flis på flis). Det er registrert eldre gulvfliser i nedsenket nisje for varmtvannsbereder, samt bak innkassing for klosett og servant. Gulvet er hevet i forhold til nisjen for varmtvannsbereder, og det er ikke etablert hjelpesluk eller sluk på det laveste punktet i rommet. Dette utgjør et avvik fra gjeldende forskriftskrav om tilstrekkelig fall mot sluk i våtrom.

Fall på gulv er kontrollert med krysslaser.

Renovering er påregnelig, men tidspunktet for når dette er nødvendig er vanskelig å si noe om.

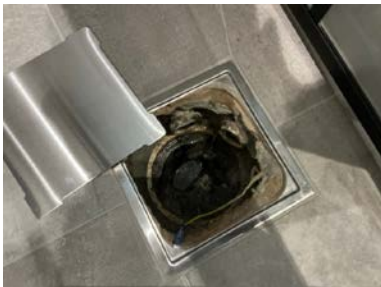
- Sluket må sjekkes og rengjøres jevnlig.
- Eldre sluk av plast er ofte utsatt for lekkasjer og særlig i overganger. Eventuelle lekkasjer kan medføre fuktskader på tilliggende konstruksjoner.

Kontroll av sluk.

Overvåk tilstanden jevnlig. For å få tilstandsgrad 0 eller 1 må slukløsningen skiftes ut og sannsynligvis må også membransjiktet skiftes/utbedres. Det er imidlertid vanskelig å si noe om tidspunktet for når dette er nødvendig.

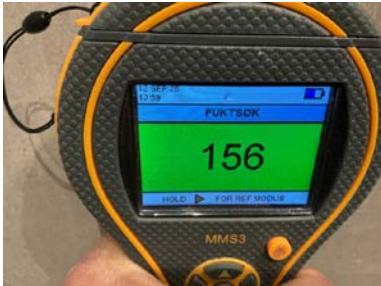
Det ble foretatt stikkprøvekontroll med Protimeter MMS3. Målingene viste ingen utslag utenfor normale verdier. Målingene gir kun en indikasjon og må ikke oppfattes som en garanti for baderommet.

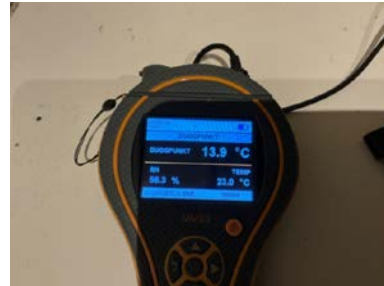
Måling relativ luftfuktighet. Målinger er foretatt uten å påvise unormale forhold.

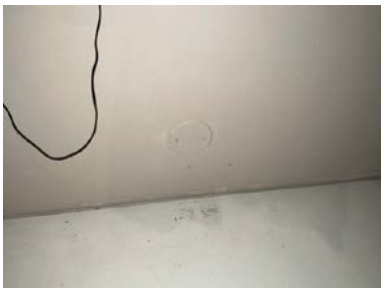
Hull ble plombert med plastlukk.

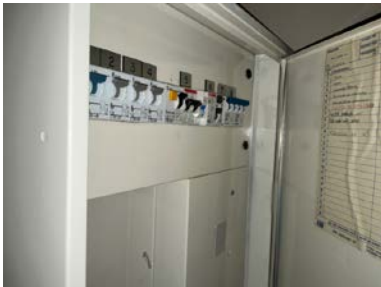
Stikkontakt er ikke godkjent med dagens regler på beredere over 1500 W. Dagens regler krever direkte tilkobling til nettet. Det er registrert komfyrkontakt inne i benkeskap på kjøkkenet. Festet bør forbedres for å oppfylle krav til sikker installasjon. Det er registrert eldre, ubenyttede ledninger i nisjen for varmtvannsbereder.

Automatsikringer i sikringsskap plassert i hall m/entré.
