Oppgradert enebolig med stor eiertomt på Leirskogen. Rolig beliggenhet med utsikt.

Tilstandsrapport

Befaringsdato: 20.04.2026

Rapportdato: 02.05.2026

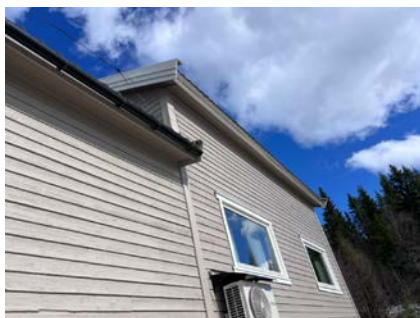
Manglende takrenne og forantbord på nedsiden

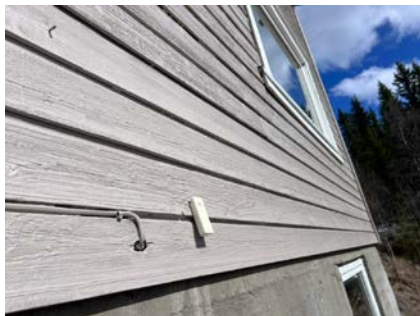
Det er ingen eller liten lufting i nedre kant av kledning mot grunnmur. Det er observert glipper og manglende musetting, blant annet ved hjørnekasser. Det anbefales tiltak og nærmere undersøkelse for å hindre skadedyr i å komme inn i konstruksjonen.

Vegger fra byggeår/tilbygd år, men foretatt utvendig vedlikehold

Det bør utføres tiltak for å tette glipper og etablere tilfredsstillende musetetting, spesielt ved hjørnekasser, for å hindre at skadedyr kommer inn i konstruksjonen.

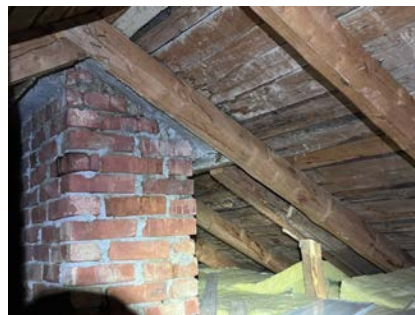
Inspeksjon av kryploft ble utført fra luke i himling ved trappegang, noe som medførte begrenset tilgang. Det ble registrert avvik i form av lite eller begrenset isolasjon, manglende dampsperre samt begrenset lufting av konstruksjonen. Luftingen ved takfot er begrenset og ukjent, og det er synlige fuktskjolder i undertaket, noe som kan indikere kondensproblematikk. Det ble også registrert spor etter aktivitet fra mus eller andre skadedyr. Det anbefales nærmere undersøkelse og nødvendige tiltak. Tilstanden i lukkede konstruksjoner er ukjent.

Merk: Manglende dampsperre kan føre til økt risiko for fuktskader i takkonstruksjonen, da den skal hindre fuktig inneluft fra å trenge inn i isolasjonen og trekonstruksjonen.

Registrert fuktskjolder langs sperrer og undertak, spesielt fra pipestamme der tiltak over tak er forbedret med pipebeslag

Konsekvens/tiltak: Det bør gjennomføres nærmere undersøkelser for å avdekke omfanget av avvikene, samt iverksettes nødvendige tiltak for å forbedre isolasjon, etablere dampsperre og sikre tilstrekkelig lufting av takkonstruksjonen.

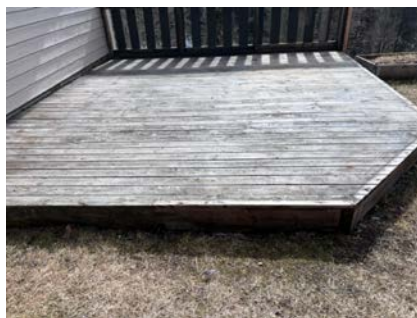
Vedlikeholdsbehov

Det bør gjennomføres en nærmere undersøkelse for å kartlegge omfanget av vedlikeholdsbehovet og vurdere nødvendige tiltak. Vedlikeholdsetterslep og bruk av ubehandlet trevirke kan føre til redusert levetid og skader på terrassen.

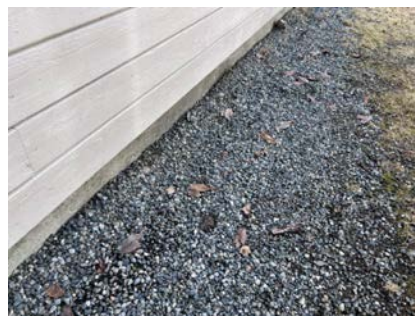
Det mangler, eller på grunn av alder er det sannsynlig at det mangler, utvendig fuktsikring av grunnmuren ved kjeller/underetasje.

Ingen synlig drencplast mot grunnmur, bemerket singel langs mur som ikke er dokumentert/ukjent utførelse

Konsekvens/tiltak: Fuktsikring av muren må etableres inkl. klemlist. Overvåk tilstanden jevnlig. For å få tilstandsgrad 0 eller 1 må dreneringen skiftes ut, men tidspunktet for når dette er nødvendig er vanskelig å si noe om. Bruken av underetg/kjeller vil og være avgjørende. Kostnadsestimat kan avvike.

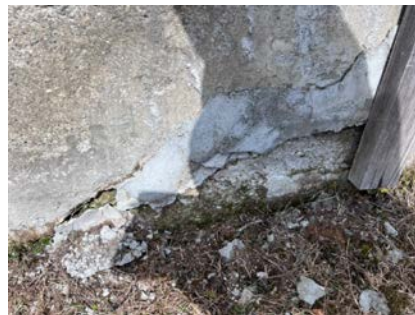
Grunnmuren har sprekkdannelse. Det er registrert setnings-skader/store riss/sprekker. Inspeksjon av grunnmur i sin helhet var ikke mulig å inspisere pga nedfylte masser rundt mur, men ved dreneringsarbeid vil mur avdekkes og kontroll av mur anbefales der tiltak vurderes.

Det er fra kjelleretasjen registrert dels store sprekker og deformasjoner som følge av setninger og jordpress.

Sprekker og forvitring på mur

Konsekvens/tiltak: Forholdene bør holdes under oppsikt, og utbedringer må vurderes dersom sprekke eller deformasjonene forverres.

Ved fremtidige dreneringsarbeider bør grunnmuren avdekkes for nærmere kontroll, slik at eventuelle skader kan kartlegges og nødvendige tiltak iverksettes.

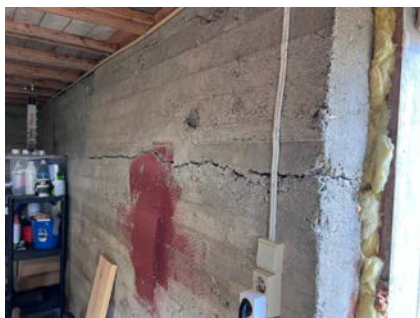
Sprekker og deformasjoner på mur

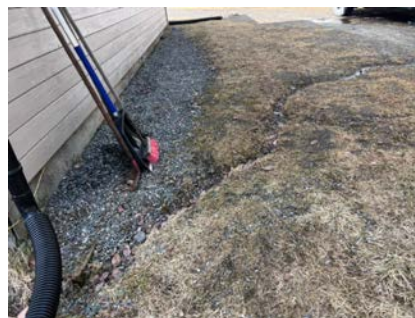
Dersom tiltak ikke gjennomføres, er det stor risiko for fuktskader på grunnmur og underliggende konstruksjoner, noe som kan føre til redusert levetid og økte kostnader.

Ikke tilstrekkelig terrengfall mot mur
