Kronborgsæterlinna 83 og 85, 2848 SKREIA

**Landlig og barnevennlig eiendom  
– med flere bygninger og flotte  
muligheter – kort veg til skole,  
barnehage og turområder**

Befaringsdato: 03.08.2025

Rapportdato: 27.08.2025

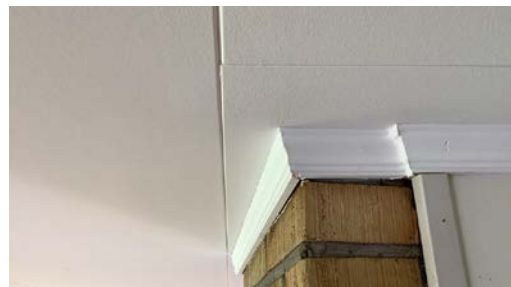
Pipe/forblending er skjevt murt gjennom etasjeskiller. Avviket er kun visuelt.

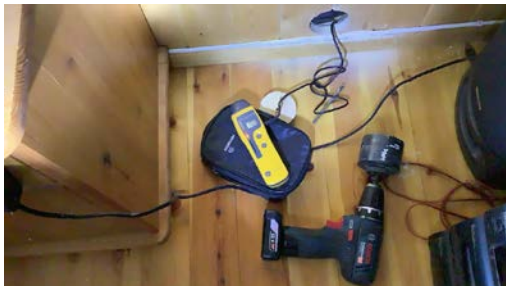
Deler av vegg under terreng er skjult og har en alder som øker sannsynligheten for skjulte feil. Bygningsdelene har oppnådd mye av sin forventede brukstid. Tilstandsgrad gitt pga. nevnte forhold. Fuktindikasjoner er registrert i vegg mot grunnen, dette øker risikoen for skjulte skader.

Hulltaking og fuktmåling ble foretatt, jeg målte grenseverdier for skadelig fukt og dette er en indikasjon på at veggen er utsatt for forhøyet fuktpåkjenning.

Det ble registrert forhøye verdier av fukt i trekonstruksjon bak plast.

Det er ikke registrert synlige avvik som tilsier at man må påregne umiddelbare tiltak, men da deler av konstruksjon er kledd inn anbefaler jeg ytterligere undersøkelser. Da drenering ikke er oppgradert siden byggeåret er det viktig å følge med på konstruksjonene jevnlig. Fuktmålingene som er gjort er å betrakte som stikkprøver og sier bare noe om tilstanden i nærheten til området der målingen er utført, det kan ikke utelukkes avvik i konstruksjoner som ikke er undersøkt. Plast bør ikke benyttes i påforede vegger på innsiden av grunnmur pga. at den hindrer uttørking av konstruksjonene hvis den blir fuktutsatt. Ved renovering av underetasje/kjeller bør plast fjernes. Det er viktig å følge med på konstruksjonene jevnlig. Ikke registrert avvik som krever straktiltak, men det kan ikke utelukkes at det er avvik i lukkede konstruksjoner som ikke er inspisert. Temperatur bør heves, ventilasjon bør forbedres, årsak til fuktbelastning kartlegges. Ytterligere undersøkelser anbefales. Da drenering ikke er oppgradert siden byggeåret er det viktig å følge med på konstruksjonene. Kjeller er innredet etter byggeåret, og dette endrer forutsetningene for konstruksjonene. Det er påregnelig med tiltak utvendig i form av drenering/isolering av grunnmur.

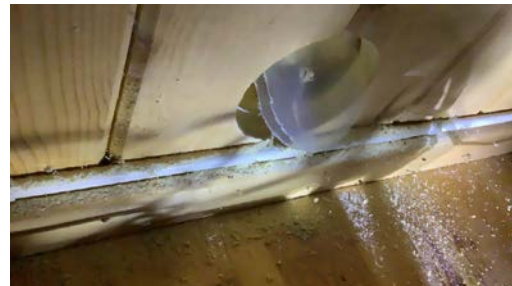
Målingene som er gjort er å betrakte som stikkprøver og sier bare noe om tilstanden i nærheten til området der målingen er utført. Plast i yttervegger mot terreng, dette er ikke i henhold til dagens anbefaling pga. stor risiko for skader. Innvendig utforede vegger og oppforede gulv under terreng er å betrakte som risikokonstruksjoner, det vil si konstruksjoner som erfaring viser at har høy skadefrekvens pga. at det ofte er skjulte feil og skader inne i konstruksjonene. Eksakt tilstand er ikke kontrollerbart uten bygningsmessige inngrep.

Det er registrert plast i vegg.

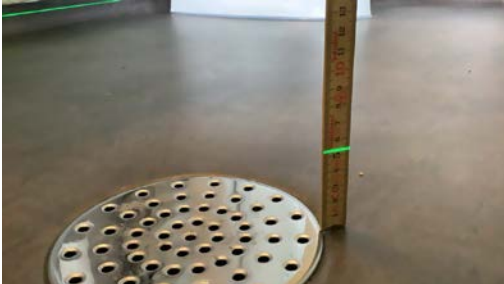
Det er 15 mm jevnt fall til sluk.

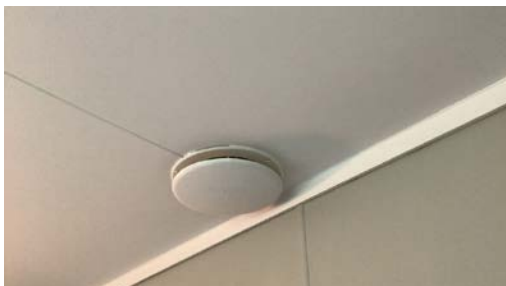
Naturlig avtrekk i himling.

- Elektrisk avtrekksvifte bør monteres for å lukke avviket.

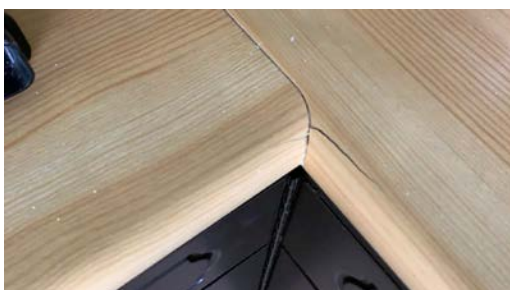
Det er skade i folien på benkeplate.

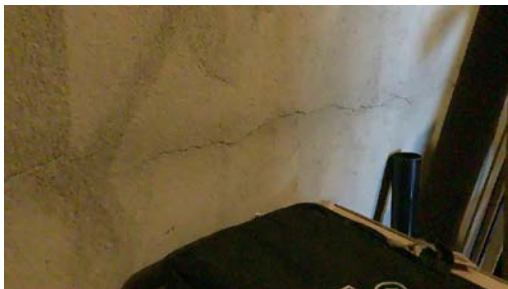
Tilstandsgrad gitt pga. nevnte forhold. Saltutslag på vegg, dette indikerer fuktvandring i vegger. Fuktindikasjoner er registrert i vegg mot grunnen, dette øker risikoen for skjulte skader. Dette kan skyldes sviktende drenering eller kappilæropptrekk av fukt i vegger.

Konsekvens av kappilæropptrekk iu vegger kan være forhøyede fuktverdier og avflassing av overflatebehandling. Horisontale sprekke/riss i grunnmur, skyldes

sannsynligvis innpressing av vegg. Årsak kan være jordtrykk eller tele. Sprekker/riss av en slik karakter i bygninger fra denne perioden er ikke uvanlig. Anbefaler å følge med videre utvikling. Grunnmur er innkledd innvendig og inspeksjonen er derfor begrenset.

Deler av fundamentering er skjult og har en alder som øker sannsynligheten for skjulte feil. Kontrollen er stikkprøvebasert. Tilstandsgrad gitt pga. nevnte forhold. Saltutslag på vegg, dette indikerer fuktvandring i vegger. Fuktindikasjoner er registrert i vegg mot grunnen, dette øker risikoen for skjulte skader. Dette kan skyldes sviktende drenering eller kappilæropptrekk av fukt i vegger. Konsekvens av kappilæropptrekk i vegg kan være forhøyede fuktverdier og avflassing av overflatebehandling. Horisontale sprek/riss i grunnmur, skyldes sannsynligvis innpressing av vegg. Årsak kan være jordtrykk eller tele. Sprekker/riss av en slik karakter i bygninger fra denne perioden er ikke uvanlig. Anbefaler å følge med videre utvikling. Grunnmur er innkledd innvendig og inspeksjonen er derfor begrenset.

Det er registrert rissprekker i grunnmur
