Nøkkelinformasjon

Holmsåsen 49

Befaringsdato: 25.02.2026

Rapportdato: 17.03.2026

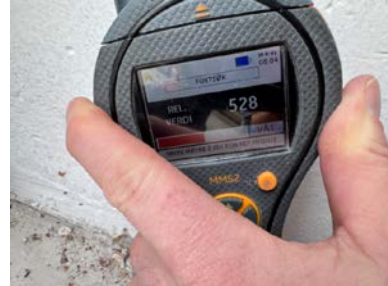
TG 3 Garasjedekket

Vurdering av avvik:

- Det er avvik:

For å utbedre avviket må overflaten slipes ned og påføres nytt egnet belegg. Dersom belegget ikke vedlikeholdes kan betongen bli mer utsatt for slitasje.
