Rakkestadveien 50, 1960 LØKEN

**Landlig og idyllisk beliggende
enebolig med to garasjer, uthus og
lekestue - tomt på over 2,7 mål!
Moderniseringsbehov.**

Tilstandsrapport

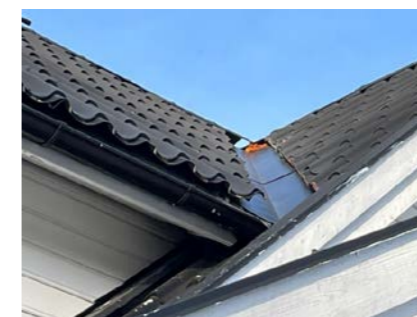
Takkonstruksjon/Loft. Taktekkningen er av sorte taksteinformede stålplater. Taket er besikket fra bakkenivå. Det er synlig rust på plater mot gradrenne/vinkel på tak. Vurdering av avvik: Det er

påvist skader eller avvik på selve taktekkningen. Det er til del mye rust på takplater mot gradrenne/vinkel på tak. Det er synlig tetting av takplater med fugeskum mot møne ved gradrenne.

Rust på plater. Ufagmessig tetting mot møne.

Taktekking må utbedres, evt. skiftes for og fjerne rust på plater. Rust vil kunne føre til hull i taktekking over tid. Som kan forårsake fuktskader inn i konstruksjoner.

Kostnadsestimat: Over 300 000

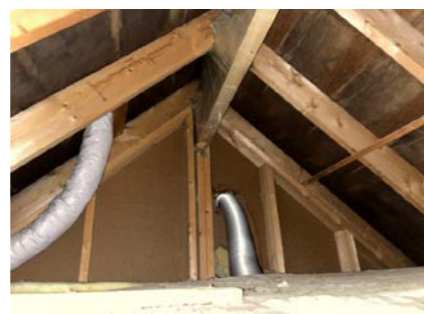
Punktet må sees i sammenheng med Taktekkning. Takkonstruksjonen har sperrekonstruksjon med kaldtloft. Undertak av finerplater. Plater på kaldtloft er sorte av svertesopp. Punktet må sees i sammenheng med Taktekkning. Vurdering av avvik: Det er ingen lufting i konstruksjonen. Det er påvist fuktskjolder/skader i takkonstruksjonen. Undertaket er misfarget. Det er ikke lufting i konstruksjonen, skråhimlinger eller av kaldtloft. Undertak av finerplater er helt dekket av svertesopp.

Svertesopp i undertak. Manglende lufting.

Skade må utbedres. Svertesopp fjernes. Svertesopp kan medføre helseskader.

Kostnadsestimat: Over 300 000

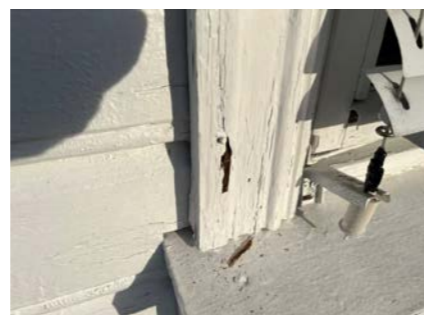
Råteskade i listverk. Manglende beslag.

Råteskadet treverk rundt vinduer må skiftes ut. Alle vinduer må overflatebehandles for og unngå råteskader i vinduer/rammer.

Kostnadsestimat: 50 000 - 100 000

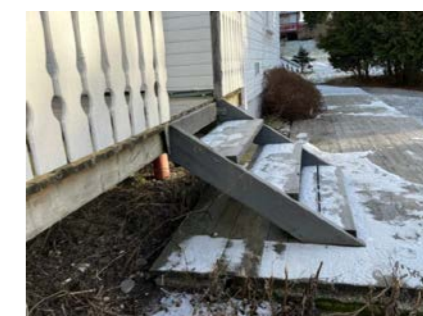
treverk. Manglende rekkverk på trapp. Vurdering av avvik: Det er ikke montert rekkverk. Det er påvist fukt/råteskader i konstruksjonen. Det er stedvis råteskader i rekkverk på trapp ved hovedinngang. Trapp til terrasse mangler rekkverk.

Manglene rekkverk

Rekkverk må monteres for og unngå fallskader fra trapp/terrasse. Råteskadet treverk må skiftes ut på trapp.

Kostnadsestimat: 10 000 - 50 000

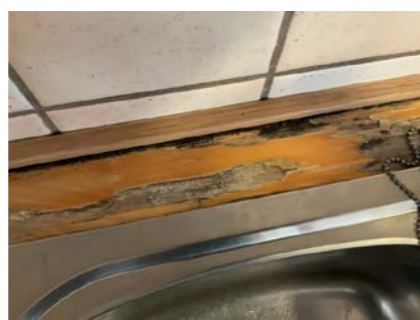
Fuktskade i benkeplate

Benkeplate må repareres, evt. skiftes ut. Det er i dag utvikling av svertesopp på benkeplate.

Kostnadsestimat: 10 000 - 50 000

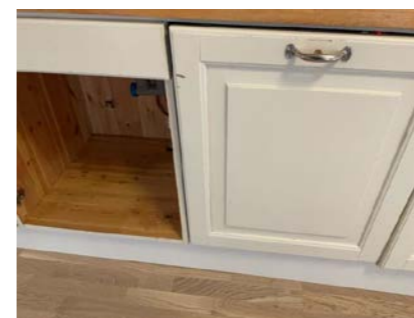
Slitasje på fronter.

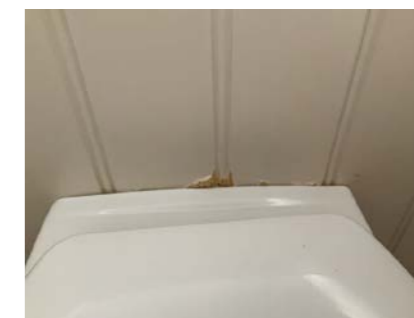
Fuktskade i vegg.

Det bør monteres tilstrekkelig avtrekk fra rommet.

Kostnadsestimat: 10 000 - 50 000

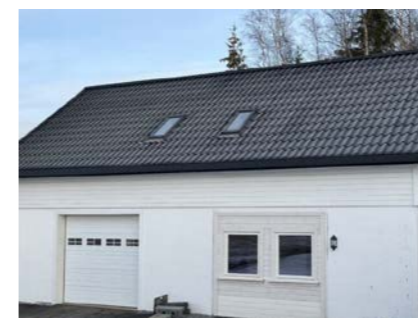
Manglende snøfangere

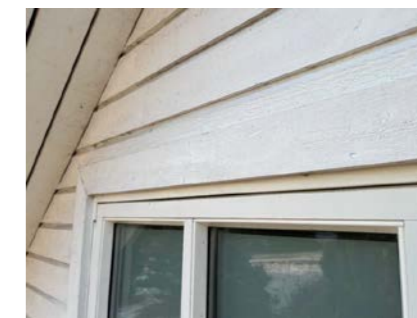
Manglende vannbrett/beslag over vinduer.

Det bør monteres vannbrett og beslag for å unngå fuktighet inn i konstruksjon rundt vinduer.

- Det må foretas tiltak for å lukke avviket.

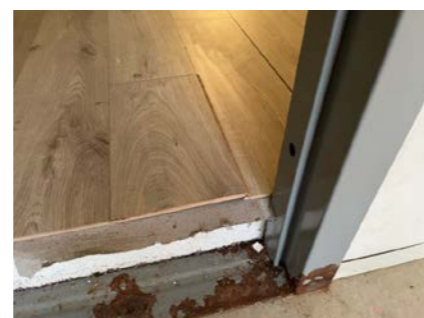
Isopor synlig. Løst gulv med sprekker.

Gulv og isopor må fjernes. Tak må gjøres brannrett om leilighet/utleiedel blir godkjent. Dette med hensyn til brannfare.

Kostnadsestimat: 10 000 - 50 000

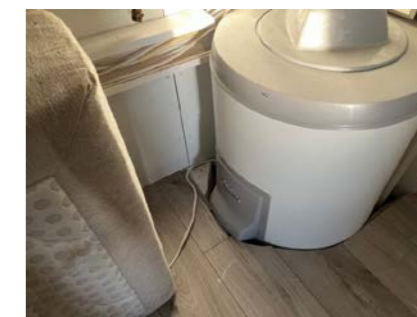
Bereder står "nede" i gulv

- Det bør etableres tilfredsstillende el-tilkobling etter gjeldende forskrift.
- Det bør etableres tilfredsstillende avrenning eller lekkasjesikring ved varmtvannstank.

Kostnadsestimat: Under 10 000
