Wergelands vei 23 - H0312, 3613 KONGSBERG

**Hvorfor leie når du kan eie! -
Praktisk 2- roms selveier med
gangavstand til sentrum - Perfekt
til student eller pendler**

Fellesareal

Bilgedokumentasjon: Leilighetsbygg

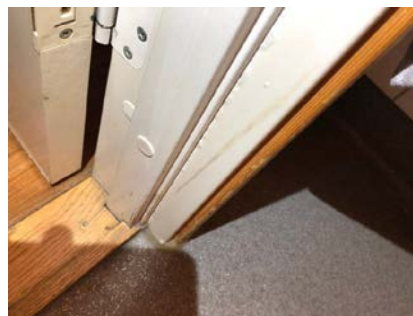
Bilde av foring på døren til badet

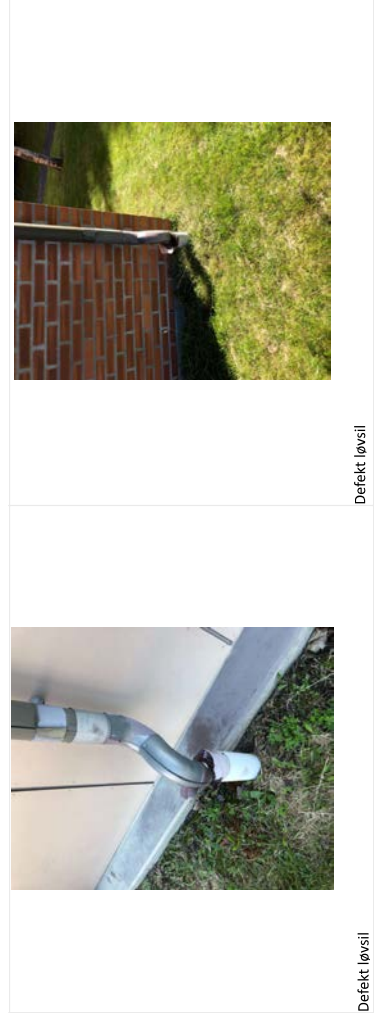
Defekt løvsil

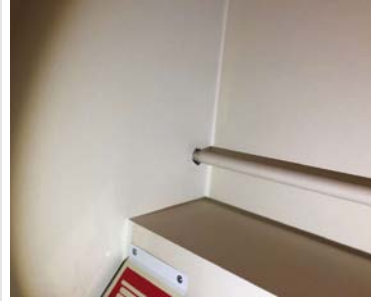
Rørgjennomføring i 2 etg
