Egne Hjem 22, 4200 SAUDA

**Renvert tomannsbolig med  
moderne innredning - To soverom  
i hver leilighet - Utleiemulighet**

Befaringsdato: 12.06.2023

Rapportdato: 06.09.2023

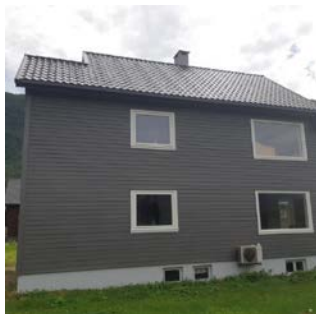
TG 2

Alu-plater fra 80-tallet er lakkert på nytt. Eier må legge frem dokumentasjon fra firma på holdbarheten av takmalingen. Undertaket er ikke sjekket. Det tas derfor forbehold vedr. tilstanden. Tilbygg sør har H-panner.

- Mer enn halvparten av forventet brukstid er passert på taktekingen.
- Mer enn halvparten av forventet brukstid er passert på undertak.

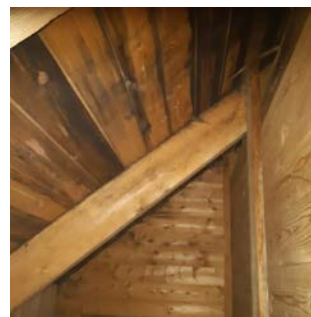
Tegn etter gammel fuktskader i tak

TG 2

Taket er en saltak-konstruksjon av sperr med sutaket av bord. Det var ingen inspeksjonsluke på loft, men kottluker.

- Hele takkonstruksjonen er gjenbygget. Det er ingen mulighet til vurdering utover alder og observasjoner fra underliggende etg.
- Det er påvist fuktskjolder/skader i takkonstruksjonen.

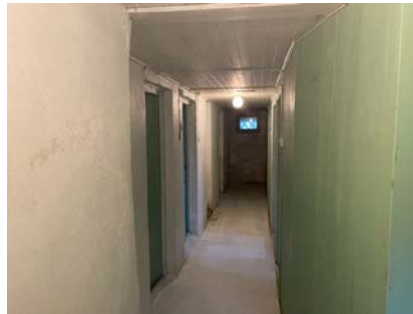
Det er betongvegger over alt og hulltaking er ikke nødvendig.  
Men det er stor usikkerhet vedr. event. fukt i bjelkelaget.

Det er veldig mye saltutslag på murvegger og murgulv som tyder på stor fuktgjennomgang. Det bør tas nye fuktmålinger når kjeller er ferdig renoveret.

- Det er påvist indikasjoner på noe fuktgjennomtrenging i kjellergulv.
- Det er påvist indikasjoner på noe fuktgjennomtrenging inn i kjellermur.

Det er tegn etter fuktgjennomgang i murgulv og murvegger i kjeller

- Det påviste fuktnivå gir grunn til å overvåke konstruksjonen jevnlig for å se utvikling over tid, og eventuelt foreta tiltak for å unngå fuktskader.

Hvis kjeller skal innredes, må muren fuktsikres på utsiden.

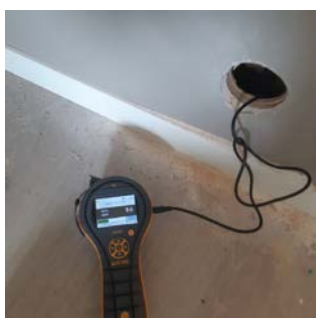
Hulltaking og fuktmåling på gang inn mot bad

Utført hulltaking og fuktmålinger viste bare tørre verdier
