## Henriette Hagen

## Nøkkelinformasjon

# Tilstandsrapport

gnr. 425, bnr. 98

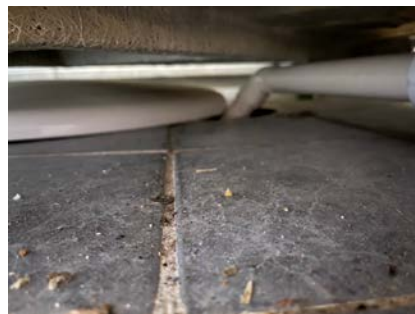
## 1 ETASJE > BAD

### ! TG 2 Sanitærutstyr og innredning

- Det er avvik:

Fungerer med dette avvik

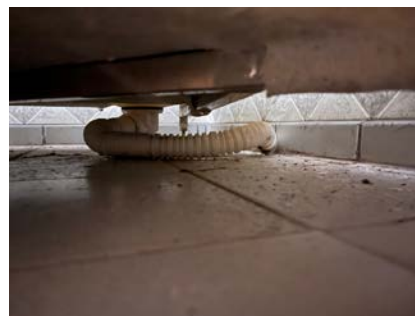
## UNDERETASJE > BAD

### TG 2 Sanitærutstyr og innredning

- Det er avvik:

Fungerer med dette avvik
