Strondavika 21, 4329 SANDNES

**STRONDAVIKA - Rekkehus med
nydelig sjøutsikt - Ettermiddag og
kveldssol - 2 soverom og
gjesterom**

Befaringsdato: 20.03.2025 Rapportdato: 28.03.2025 Oppdragsnr.: 12162-1628 Referansenummer: TW4426
Autorisert foretak: TAKST TEAM AS Sertifisert Takstingeniør: Asbjørn Frafjord Vår ref: 007412

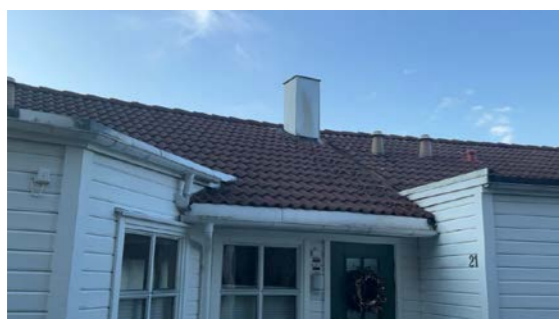
- Tidspunkt for utskiftning av undertak nærmer seg.
- Tidspunkt for utskiftning av taktekking nærmer seg.

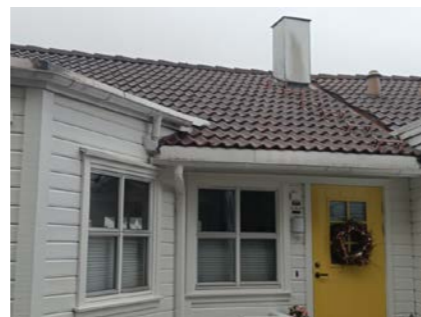
Nedløp og beslag

Renner og nedløp i plast

- Det er avvik:

Det anbefales å montere snøfangere over gangareal for å unngå skader etter snøras fra taket.

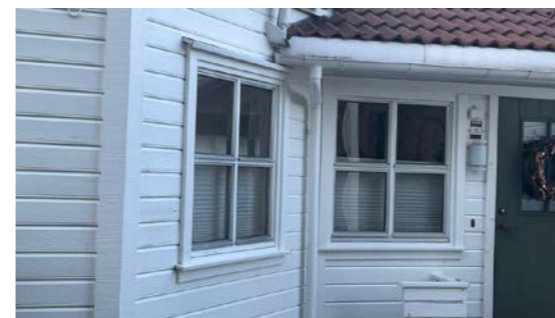
Vinduer

Bygningen har malte trevinduer med 2-lags glass.

Enkelte vinduer bør justeres og smøres/vedlikeholdes i låskasser etc.

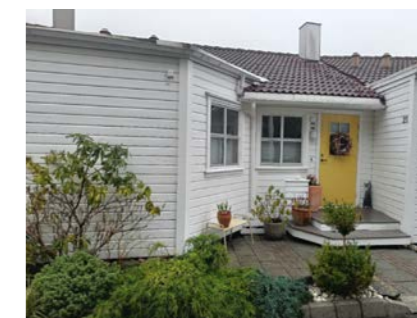
Bygningen har malt hovedytterdør.

Dører må vedlikeholdes/smøres i låskasser etc.

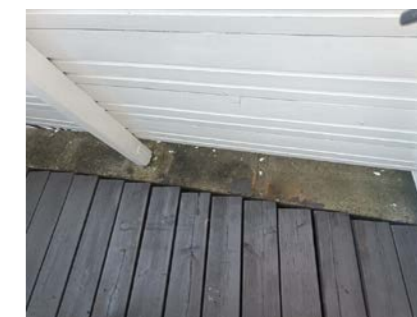
Balkonger, terrasser og rom under balkonger

Balkong ut fra stue i 1. etasje og terrasse ut fra soverom i underetasje.

- Lokal utbedring må utføres.

Ytterligere undersøkelser og utbedring må foretas.

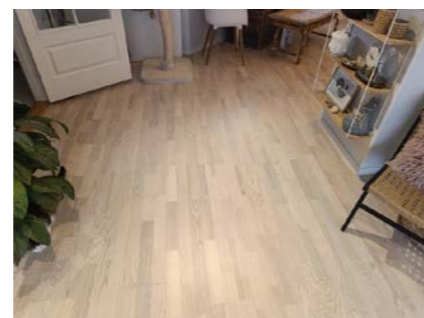
- Målt høydeforskjell på mellom 10 - 20 mm innenfor en lengde på 2 meter. Tilstandsgrad 2 gis med bakgrunn i standardens krav til godkjente måleavvik.

- For å få tilstandsgrad 0 eller 1 må høydeforskjeller rettes opp. Det vil imidlertid sjelden være økonomisk rasjonelt som et enkeltstående tiltak i en bolig som dette. Dersom boligen en gang skal renoveres, kan man vurdere slike tiltak.

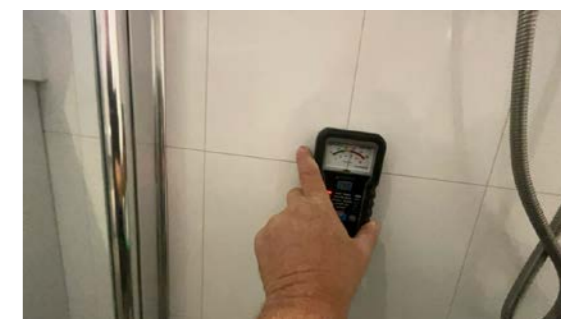
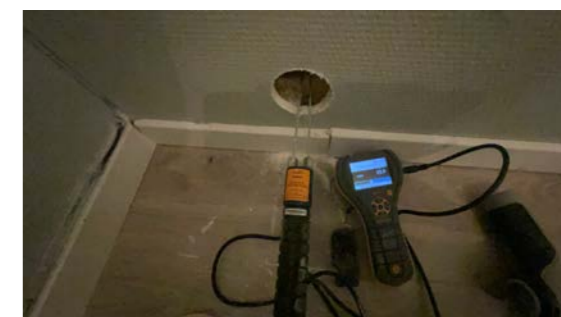
TG 2 Overflater vegger og himling

- Det er påvist tegn til fuktskader i overflater.

Det er påvist mindre oppsvelling i plateskjøter i dusj ved bruk av slepelys og Trames fuktindikatorer.

Det er også registrert indikasjon på fukt i bakenforliggende gipsplate ved hulltaking og søk med Protimeter fuktsøker i tilstøtende rom.

Bilde viser fuktsøk med indikator i tilstøtende rom

- Overflater må utbedres eller skiftes.

Indikasjoner på utettheter i membranplate i dusj som må kontrolleres nærmere, eventuelt skifte plater i denne sonen.

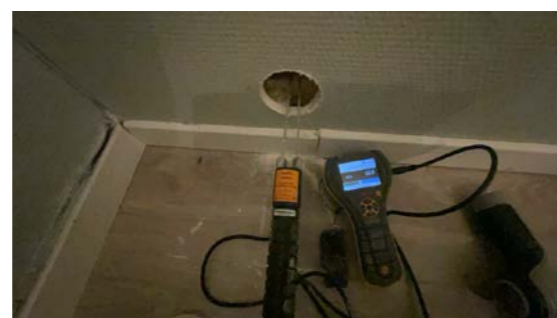
Hulltaking er foretatt og det er påvist avvik i hulltakingen. Hulltaking er foretatt ved/i kontor mot baderom. Fuktkvotemåling (vekt%) i konstruksjonen ble målt til 15.

- Hulltaking er foretatt og det er påvist avvik i konstruksjonen.

- Gjennomføre ytterligere undersøkelser og foreta utbedring av skade.

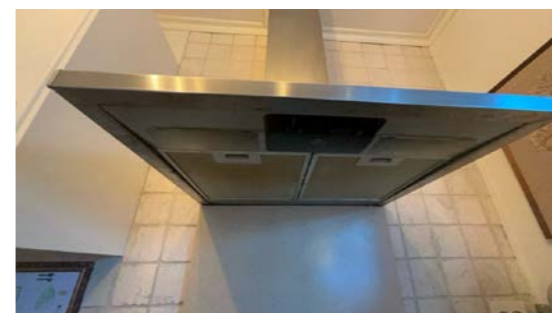
TG 2 Avtrekk

- Det er påvist andre avvik:
- Original ventilator over komfyr med defekt bryter.

- Det må foretas tiltak for å lukke avviket.

Bryter bør utbedres/skiftes.
