Peder Olssøns veg 1, 2322 RIDABU

# Tilstandsrapport

Befaringsdato: 25.10.2023

## ENEBOLIG

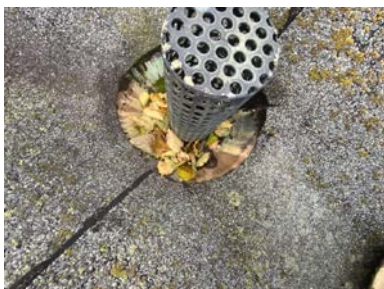
Taktekingen er gammel, har kort forventet gjenværende brukstid og er moden for utskifting. Tilstandsgrad er satt ut fra synlige forhold og generelle opplysninger om alder. Alder er et symptom på svikt i seg selv. Deler av bygningsdelen er skjult, har en alder som øker sannsynligheten for skjulte feil og har brukt opp mye av sin forventede brukstid. Sprekk i takteking er observert ved pipe. Pappteiking er ikke furt tilstrekkelig under klemring på taksluk mot sør. Tilstandsgrad gitt pga. nevnte forhold.

Taktekking er ikke ført under klemring på taksluk.

Generelt behov for vedlikehold, oppgraderinger og utbedringer.

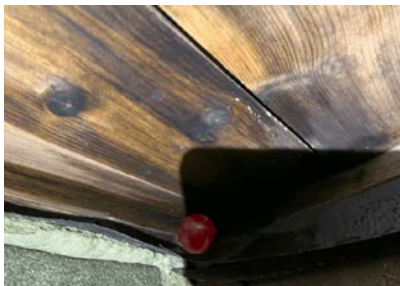
- Det er påvist råteskader i veggkonstruksjonen.
- Det er ingen eller liten lufting i nedre kant av kledning mot grunnmur.
- Det er påvist fuktskader i veggkonstruksjonen.

Eksakt tilstand kan ikke sjekkes uten bygningsmessige inngrep. Eldre trevegger kan erfaringsmessig ha skjulte skader, spesielt over grunnmuren og under vinduer. Ved enkel fuktmåling registrerte jeg fukt. Det er registrert råteskade skade på bunnsvill mot nord over jordkjeller. Kledning bærer preg av slitasje rundt hovedtak. Tilstandsgrad gitt pga. nevnte forhold.

Råteskade avdekke på bunnsvill mot nord.

- Fuktskadede konstruksjoner må skiftes ut, og årsak til skadene utbedres.
- Konstruksjonene må sikres mot råte, sopp og skadedyr.
- Lokal utbedring må utføres.

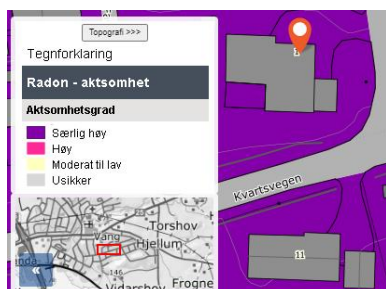
Eiendommen ligger i et området som er markert med særlig høy aktsomhet i kartet.

- Det bør gjennomføres radonmålinger.

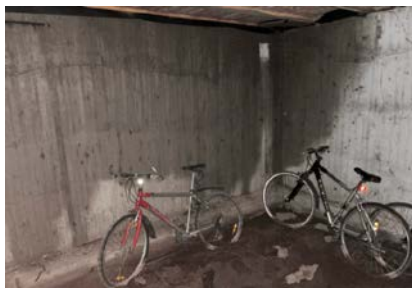
Synlig fuktighet på mur

Alt av organiske materialer må fjernes.

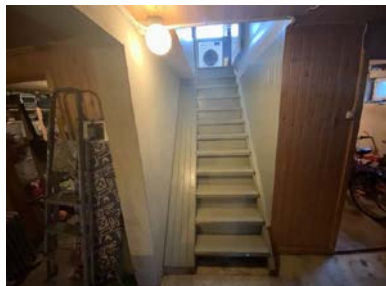
Mangler rekkverk og håndløper på trapp ned til kjeller.

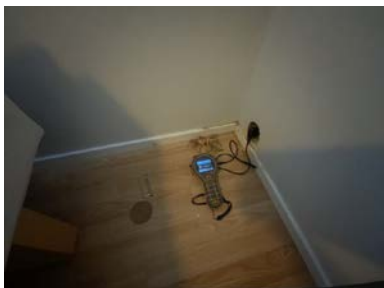
Ved fuktmåling ble det registrert tørre verdier.

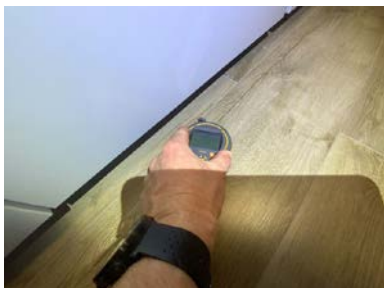
Ved bruk av fuktindikator registrerte jeg ingen unormale verdier.

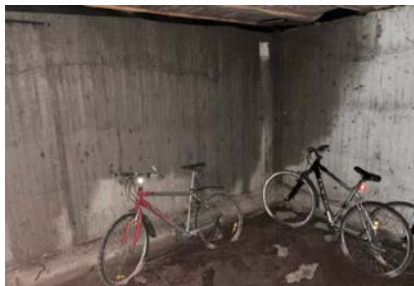
Sviktende drenering mot øst og nord.

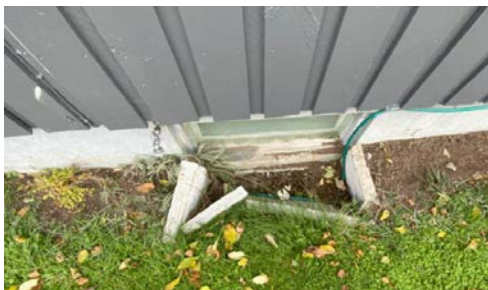
Mur til lysgrav er knekt.

- Det må foretas tiltak for å lukke avviket.

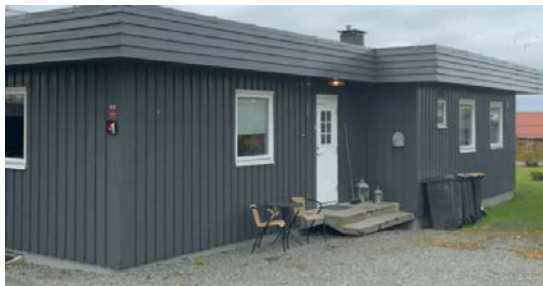
Det er registrert fall inn mot grunnmur.
