Kongelholgutua 18, 2380 BRUMUNDDAL

**BRUMUNDDAL - Flott og innholdsrik  
familiebolig med nydelig  
Mjøutsikt. Gode solforhold. Egen  
hybel**

# Tilstandsrapport

Befaringsdato: 30.10.2024

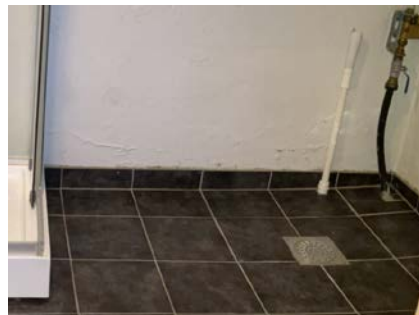
- Det er påvist indikasjoner på noe fuktgjennomtrenging inn i kjellermur. Synlig på bad i underetasje.

- Det påviste fuktnivå gir grunn til å overvåke konstruksjonen jevnlig for å se utvikling over tid, og eventuelt foreta tiltak for å unngå fuktskader.

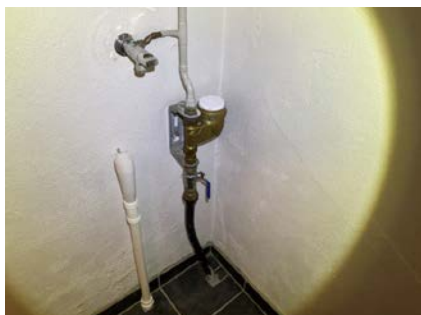
Avviket gjelder eldre røropplegg.

- Det er ikke behov for utbedringstiltak siden anlegget fungerer i dag, men ut ifra alder kan skader plutselig oppstå på eldre anlegg.

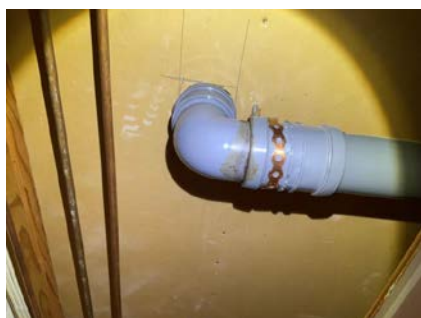
Noe svetting i rørskjøt

- Det er ikke behov for utbedringstiltak siden anlegget fungerer i dag, men ut ifra alder kan skader plutselig oppstå på eldre anlegg.

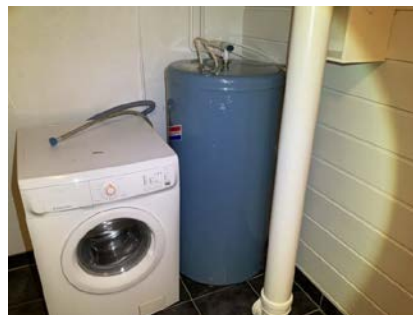
#### Vurdering av avvik:

- Det er ikke behov for utbedringstiltak siden tanken fungerer i dag, men ut ifra alder kan skader plutselig oppstå på eldre tanker.

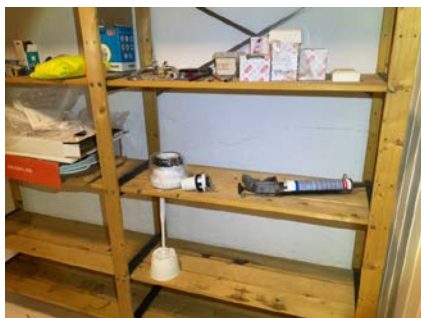
- Det er registrert horisontalriss som er symptom på jordtrykk.

Riss i mur

Overvåk tilstanden jevnlig. Må påregne vedlikehold og reparasjoner.
