Velkommen til Aktiv Eiendomsmegling

Nøkkelinformasjon

Befaringsdato: 15.08.2024

Tilstandsrapport

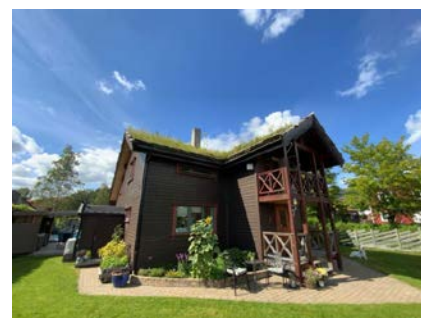
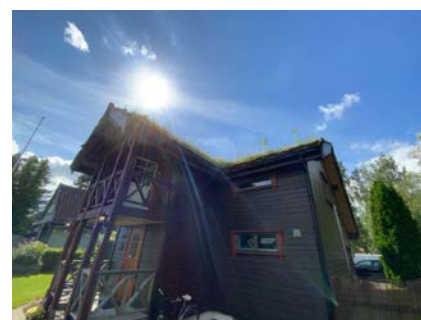
Besiktigelse av taktekke.

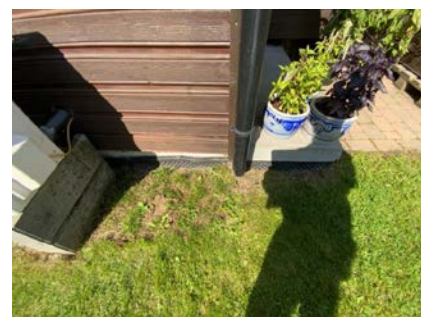
Nedløp bør føres ned i grunn og bort fra boligen.

Konsekvens/tiltak
• Det bør lages system for bortledning av vann fra taknedløp ved grunnmur.

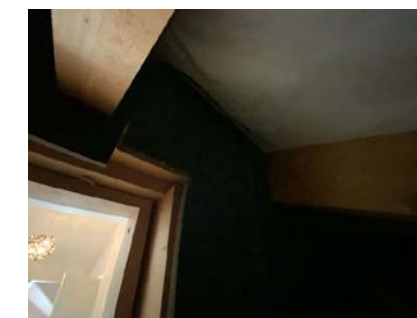
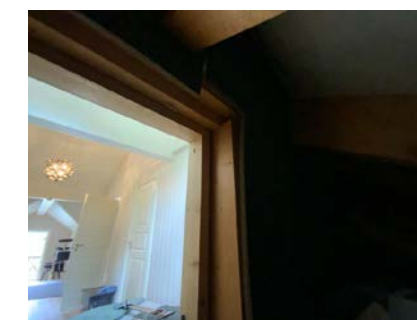
Ingen umiddelbare tiltak er nødvendig, men konstruksjoner bør holdes under jevnlig oppsyn.

Kontroll av undertak i raftekott.

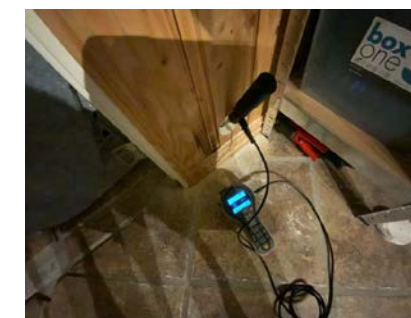
Hulltaking er foretatt uten å påvise unormale forhold. Hulltaking er foretatt ved/i Lagringsrom. 0% Fukt.

Utført hulltaking.

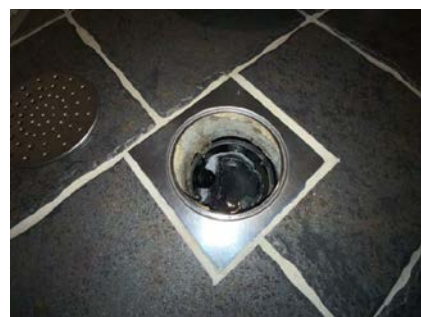
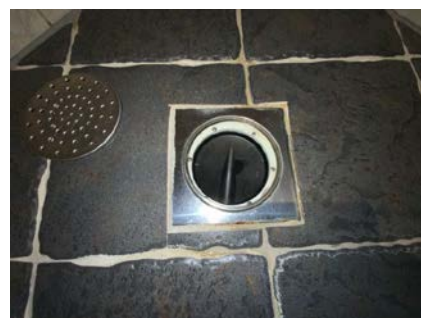
Kontroll av sluk.

- Overvåk tilstanden jevnlig. For å få tilstandsgrad 0 eller 1 må tettesjiktet skiftes ut, men tidspunktet for når dette er nødvendig er vanskelig å si noe om.
- Overvåk tilstanden jevnlig. For å få tilstandsgrad 0 eller 1 må slukløsningen skiftes ut og sannsynligvis må også membransjiktet skiftes/utbedres. Det er imidlertid vanskelig å si noe om tidspunktet for når dette er nødvendig.
- Installering av tett dusjkabinett anbefales.

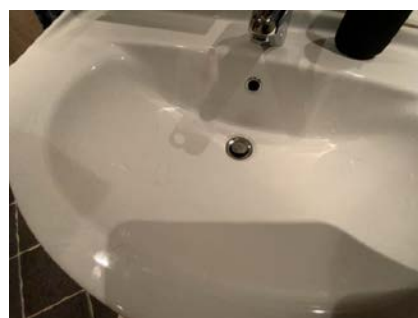
KJELLER > BAD

Kommende lokale utskiftinger kan ikke utelukkes på sikt.

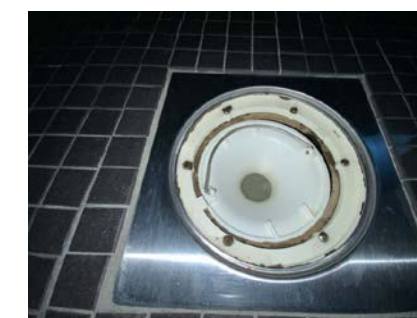
Kontroll av sluk.

- Overvåk tilstanden jevnlig. For å få tilstandsgrad 0 eller 1 må tettesjiktet skiftes ut, men tidspunktet for når dette er nødvendig er vanskelig å si noe om.
- Overvåk tilstanden jevnlig. For å få tilstandsgrad 0 eller 1 må slukløsningen skiftes ut og sannsynligvis må også membransjiktet skiftes/utbedres. Det er imidlertid vanskelig å si noe om tidspunktet for når dette er nødvendig.

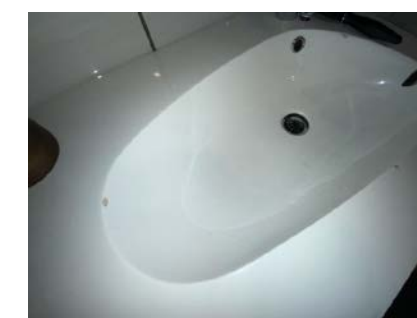
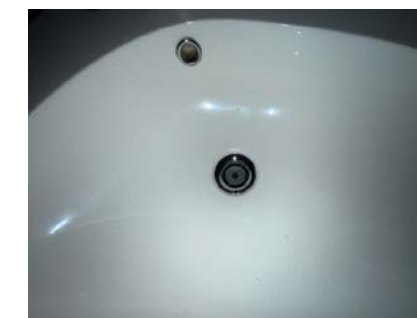
2. ETASJE > BAD

Kommende lokale utskiftinger kan ikke utelukkes på sikt.

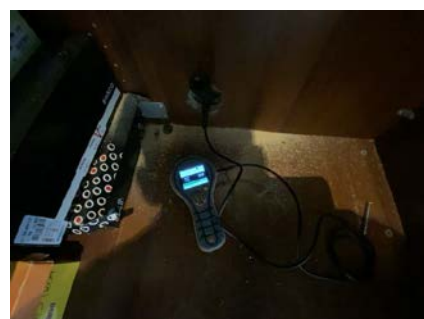
Hulltaking er foretatt uten å påvise unormale forhold. Hulltaking er foretatt ved/i Soverom. Fuktvotemåling (vekt%) i konstruksjonen ble målt til 16.

Utført hulltaking.

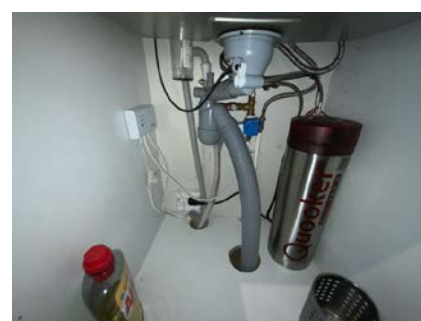
Besiktigelse av røropplegg.

Waterguard ved fordelerstokk bør opparbeides for god sikring av lekkasjevann.

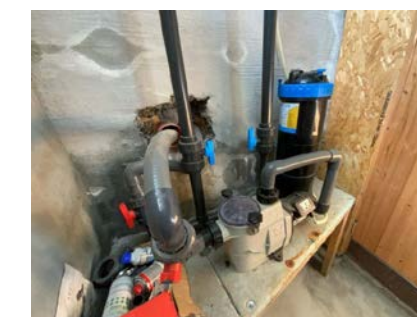
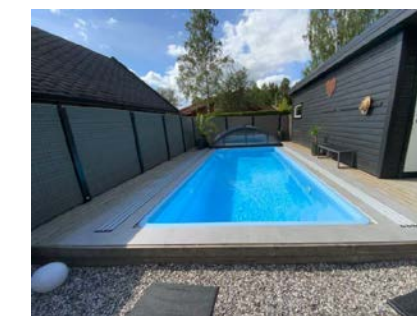
Plassbygget basseng med glassfiberkar. 2,70 meter bredde og 6,10 meter lengde. Dybde 1,50 meter med vannhøyde til 1,40 meter. Skyvbart overtak i plexiglass. Konstruksjoner fremstår men normal bruksslitasje og tiltenkt funksjon.

Besiktigelse av renseanlegg.

Besiktigelse av basseng.

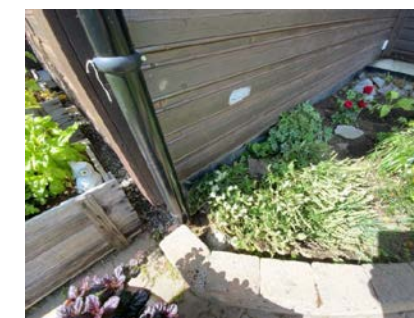
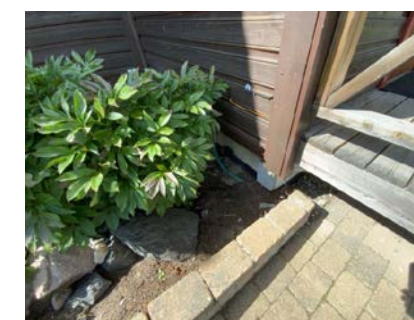
Kontroll av drenering/fuksikring.

- Overvåk tilstanden jevnlig. For å få tilstandsgrad 0 eller 1 må dreneringen skiftes ut, men tidspunktet for når dette er nødvendig er vanskelig å si noe om.
