Stubberudveien 3B og 3C, 1900 FETSUND

**Sjarmerende enebolig i Fetsund  
over 2 plan! | Dobbelgarasje med  
godkjent utleiedel | Stor terrasse  
og idyllisk hage**

# Tilstandsrapport

# gnr. 412, bnr. 17

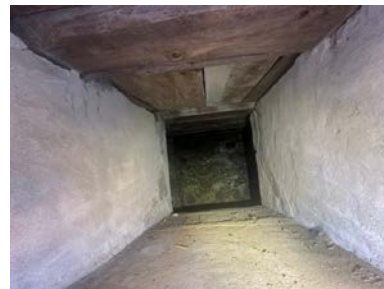
Luke krypkjeller

- Det er ikke adkomst til deler av krypkjelleren. Krypkjeller er kun vurdert i tilgjengelige deler. Krypkjeller regnes for å være en risikokonstruksjon som er utsatt for fukt- og råteskader i bunnsvill, trebjelkelaget og andre tilstøtende konstruksjoner, på grunn av fuktighet fra grunnen og kondensering ved temperaturforskjeller. Selv om det ikke er avdekket tegn på skader, betyr ikke dette nødvendigvis at det ikke foreligger skader i eller i forbindelse med krypkjelleren.
- Det er stedvis påvist fuktnivå som tilsier at konstruksjonen kan ha fuktskader.

Det registreres noe forhøyede fuktverdier i bjelkelaget, samt større omfang av saltutslag i murkonstruksjonen.

Bilde inn mot krypkjeller

Det anbefales å etablere dampspærre mot grunn, bedre ventilering/luftgjennomstrømning og drenering samt vurdere tiltak som luftavfukter eller lignende.

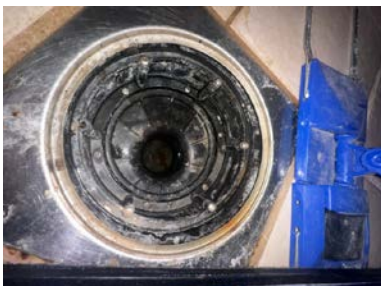
- Det er påvist avvik i fallforhold til sluk i forhold til krav i forskrift på byggetidspunktet.

- Til tross for avviket i fall/høydeforskjell til sluk, vil gulvet fortsatt kunne lede vann mot sluket, men med redusert effektivitet. Dette kan potensielt øke risikoen for vannansamling i enkelte områder av badet.

Sluk i plast, plassert på vaskerom

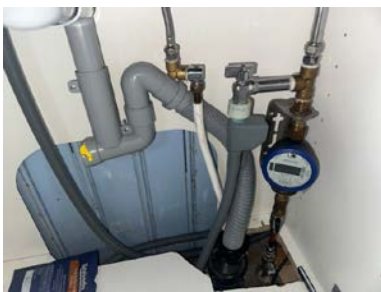
Røropplegg på kjøkken

Det anbefales å montere Waterguard/vannstopper på vanninstallasjoner på kjøkken. Unnlatt montering av Waterguard, kan føre til større skader på nærliggende konstruksjoner ved lekkasje fra vannrør.

Utvendige vannrør bør isoleres for å unngå frost sprenging. Rør kan sprekke om dette oppstår.

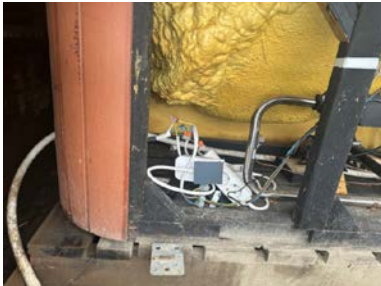
Utvendig kobling av Jacuzzi

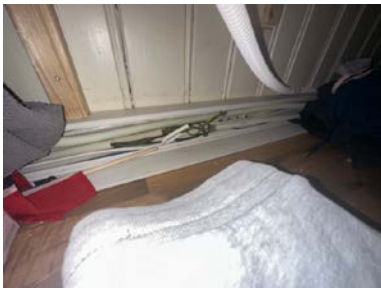
Manglende deksel over kjøkken

Manglende deksel, k-rør

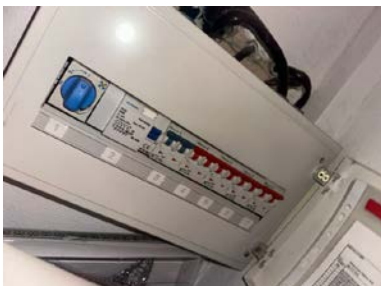
Sikringsskap med automatsikringer.
