Glomstadsundet 12, 2450 RENA

**Sjelden mulighet - Idyllisk  
fritidseiendom rett ved Glomma -  
fantastisk uteområde - Garasje -  
Må oppleves!**

## Din nye hytte?

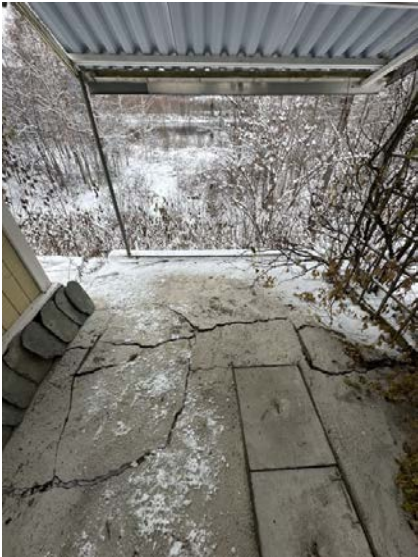
Det registrert setninger, sviktende fundamentering til carport. Støpte fundamenter tilknyttet carport anbefales reetablert.

Viser sprekk setninger ved støpt såle i carport.

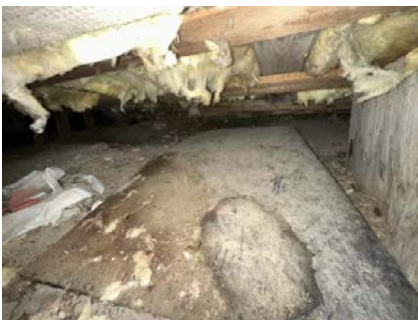
Begrenset besiktigelse av kryptjeller. Isolasjon og bjelkelag er eksponert for fukt. Plater mellom

Det registreres vannansamlinger i kjelleren pga for dårlig fuksikring/drenering. Vannansamlinger medfører til skadelige fuktverdier i krypkjelleren.

Det registreres omfattende skader i bjelkelaget pga fukt fra grunn.

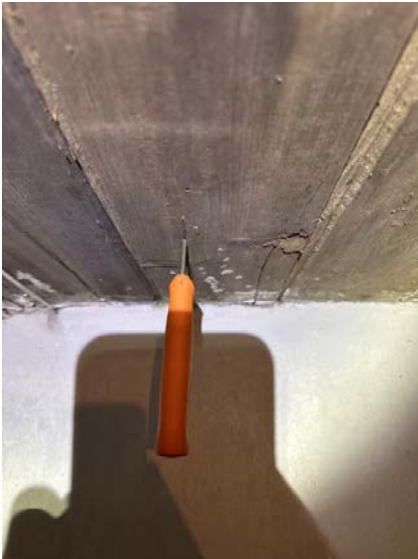
Det er registrert fukt- og råteskade på stubbloftkonstruksjon, målt vektprosent 21%

Viser råteskader i stubbloft. Anbefaler ytterligere undersøkelser bak kledning.

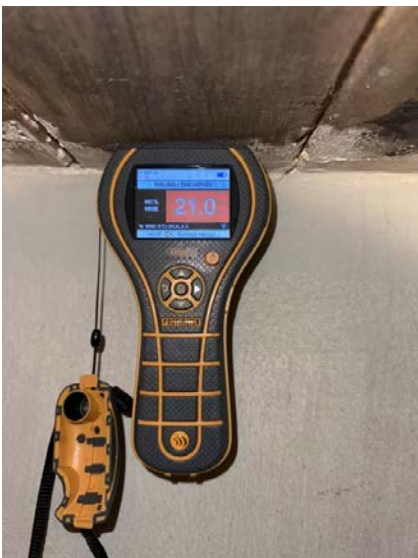
Fuktmålinger viser fuktverdier over faregrense for utvikling av sopp/ råteskader.

Viser forhøyede fuktverdier.

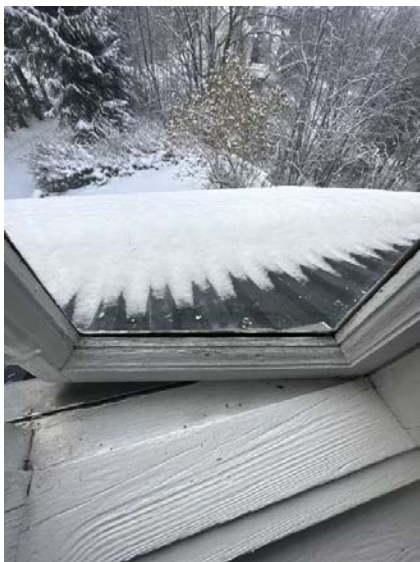
Viser kondensskader rundt glass.

Flere vinduer med kondensskader, på befaringen ble det påvist dugg på ruter. Det bør foretas tiltak for å unngå kondens på vinduer.

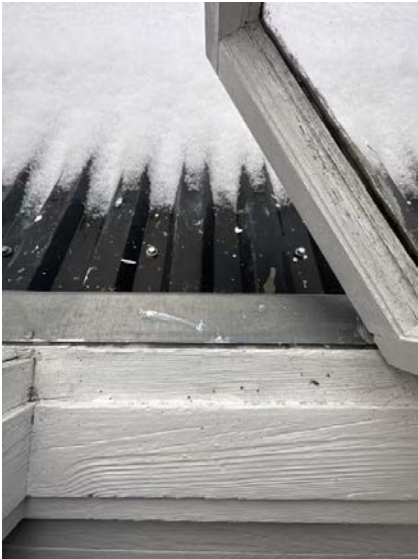
Viser glippe mellom vannbrett og vindu i 2.etasje. Utbedring må påregnes.

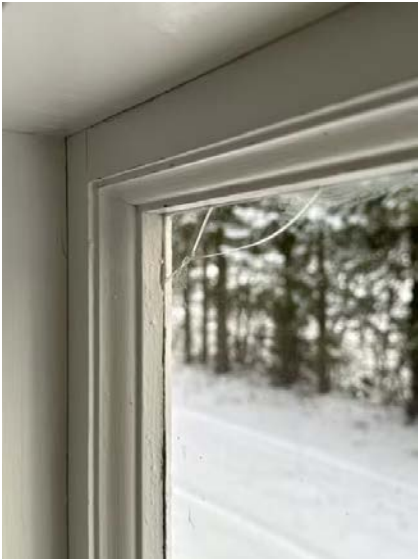
Det blir påvist sprekk i vindusglass i stue.

Viser sprekk i glass.

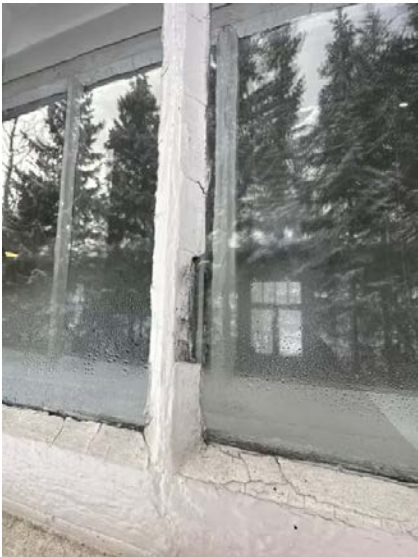
Kittfalsler (utvendig tetting mellom vindusramme og glass) er uttørket og stedvis løsnet.

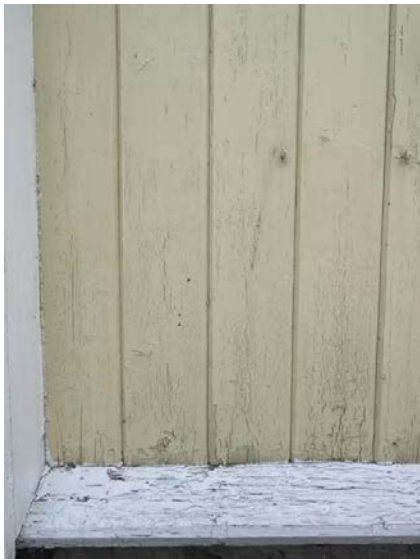
Fukt- og råteskade i enkelte bord registrert nederst på kledning, dette antatt på bakgrunn av umalt endeved, kort avstand til vannbrett og manglende tekking ved takkonstruksjon.

Viser kort avstand til vannbrett.

<p><b>Anbefalte tiltak / ytterligere undersøkelser anbefales</b></p> <p>Vedlikehold av fasader med vask/skraping og beis/maling.</p> <p>Det anbefales å etablere musetetting bak kledning.</p> <p>Utbedring av sprekker og skader i fasadene må utføres.</p> <p>På grunn av fuktig kjeller vil det kunne være fare for skader i sviller og bjelkeender. Anbefaler ytterligere undersøkelser.</p>

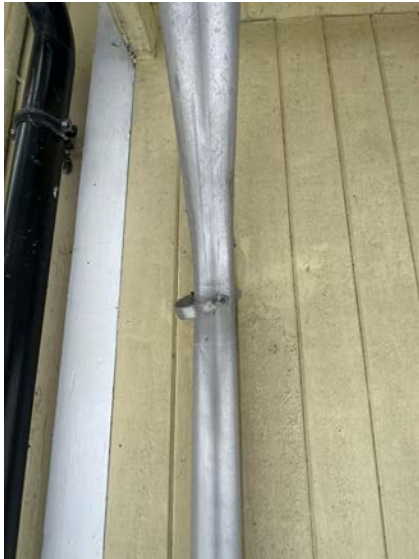
Nedløpsrør er ikke tilstrekkelig festet.

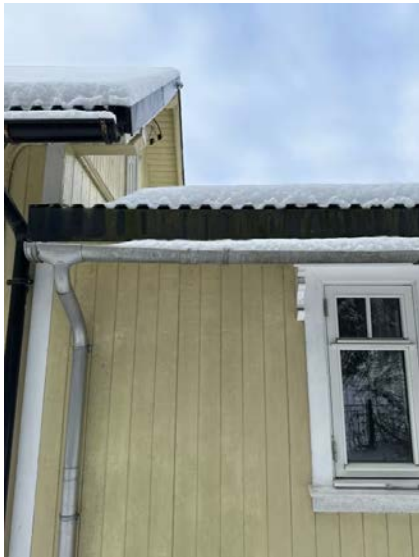
Viser motfall/ skjevhet på takrenne.

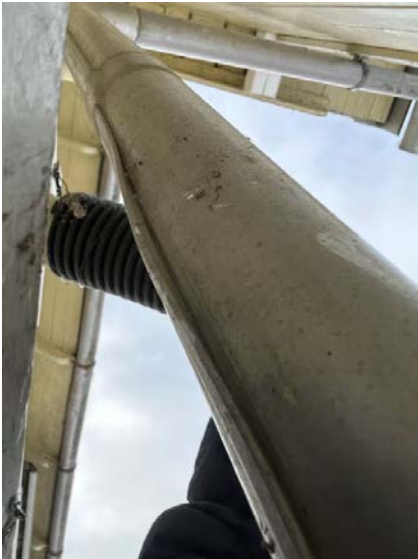
Registrert frostspreng på enkelte nedløp.

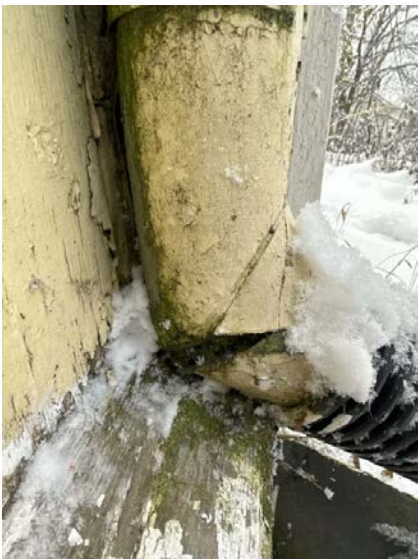
Viser sprukket utkast på vestsiden av boligen.

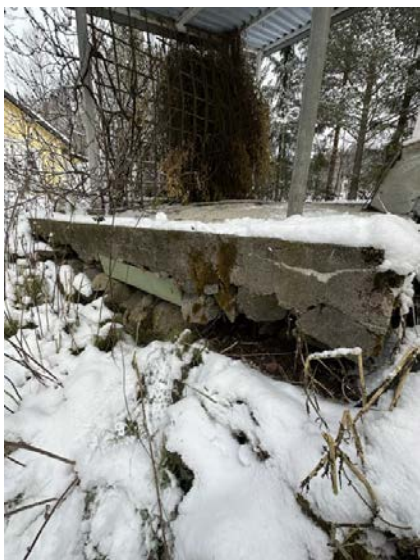
Sviktende takkonstruksjon på carport som følge av sviktende grunn/fundamentering. Vindskier med skader.

TG2 på bakgrunn av alder, skader på vindskier og sviktende takkonstruksjon på carport som følge av sviktende grunn/fundament.

Sviktende takkonstruksjon på carport som følge av sviktende grunn/fundamentering.

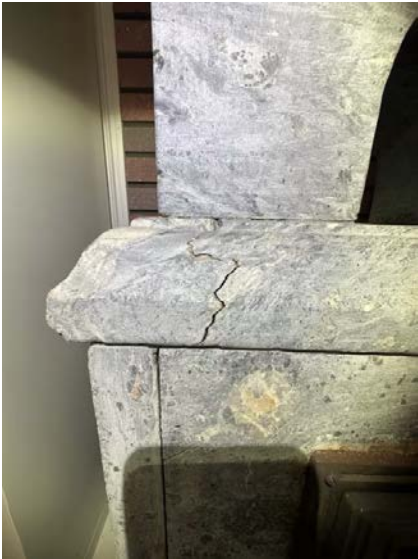
Det er mangler ved delvis innkledd pipe i 2.etasje.

Viser sprekk i stein.

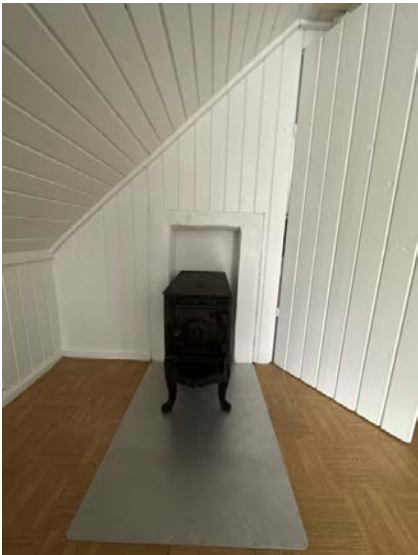
Viser vedovn i 2.etasje. Ikke synlig pipevange i 2. Etasje.

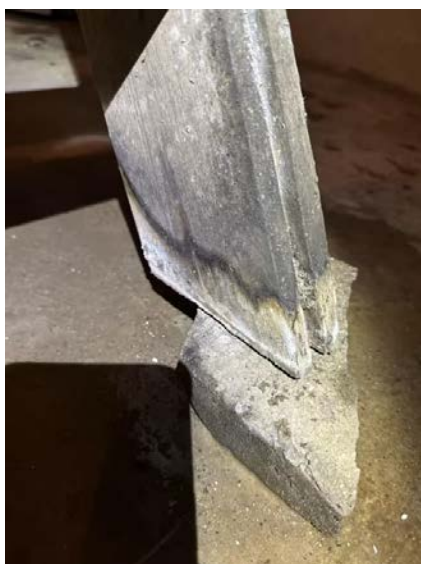
Det registreres råteskader i nedre del av kjellertrapp pga fuktopptrekk fra kjellergulv / grunnmur.

Noe svikt i trinn på trapp til kjeller. Viser fuktopptrekk i nedre del på grunn av fukt i kjellergulv.  
Det er etablert avstand fra kjellergulv til trapp med bruk av stein.

Håndløper på veggen for bedre sikkerhet anbefales etablert.
