Halsenvegen 19, 7504 STJØRDAL

**Flott og innholdsrik halvpart m/  
hybelleilighet | Stokmoen | Stor og  
skjermet tomt | 4 soverom |  
Garasje**

# Tilstandsrapport

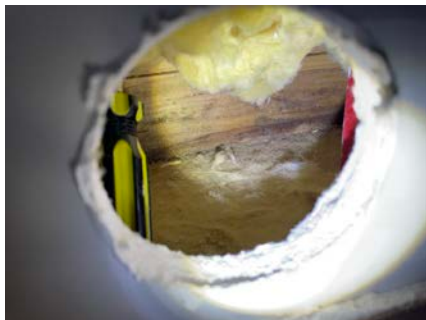
**Bad, 2.etg, hoveddel - Totalvurdering av membran, tettesjikt og sluk:** Det gjøres oppmerksom på at tekking (membran og mansjetter) ikke er kontrollerbare i forhold til riktig utførelse og hvor mange lag som er påført fordi dette bare kan gjøres ved å demontere fliser. Denne type destruktive undersøkelser blir aldri foretatt ved en tilstandskontroll for boligsalg. Det forutsettes/forventes at bruk av tett membran er benyttet som fuktsikring bak og under flis. Det ble ved visuell kontroll observert misfarging/svertesopp/mugg på rupanel på vegg mot dusjonen, ytterligere undersøkelser anbefales.

Misfarging på rupanel mot dusjsone på bad.

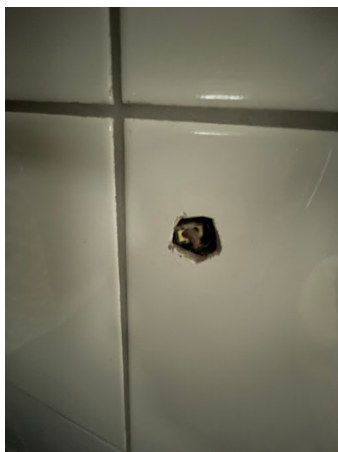
Avvik bad 2.etg

#### Åpen leder på bad
