Halsenvegen 19, 7504 STJØRDAL

**Flott og innholdsrik halvpart m/  
hybelleilighet | Stokmoen | Stor og  
skjermet tomt | 4 soverom |  
Garasje**

# Tilstandsrapport

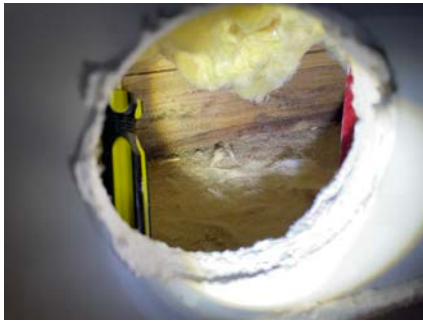
**Bad, 2.etg, hoveddel - Totalvurdering av membran, tettesjikt og sluk:** Det gjøres oppmerksom på at tekking (membran og mansjetter) ikke er kontrollerbare i forhold til riktig utførelse og hvor mange lag som er påført fordi dette bare kan gjøres ved å demontere fliser. Denne type destruktive undersøkelser blir aldri foretatt ved en tilstandskontroll for boligsalg. Det forutsettes/forventes at bruk av tett membran er benyttet som fuktsikring bak og under flis. Det ble ved visuell kontroll observert misfarging/svertesopp/mugg på rupanel på vegg mot dusjonen, ytterligere undersøkelser anbefales.

Misfarging på rupanel mot dusjsone på bad.

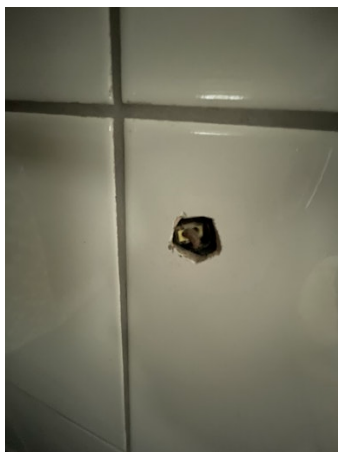
#### Åpen leder på bad

Avvik bad 2.etg
