Resahaugvegen 4, 4103 JØRPELAND

**Jørpeland-Velholdt eldre enebolig
m/stor solrik tomt på hele 1,7 mål
og dobbel garasje, like ved skole
og idrettsanlegg!**

Tilstandsrapport

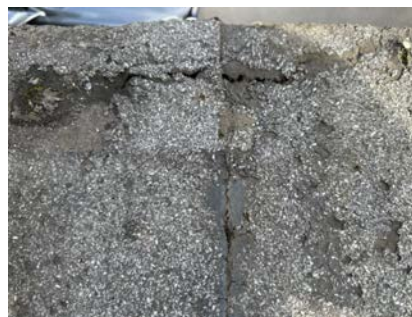
Det er påvist skader eller avvik på selve taktekkingen. Asfaltapp er oppsprukket og har utettheter.

Det bør straks utføres utskifting av asfaltappen for å hindre videre vanninntrengning og ytterligere fuktskader i takkonstruksjonen.

Kostnadsestimat: 100 000 - 200 000

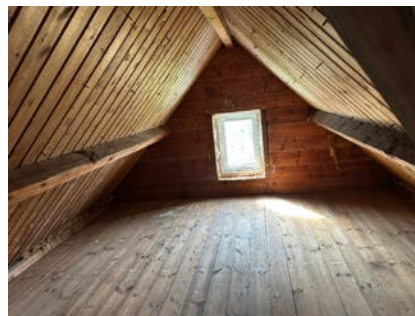
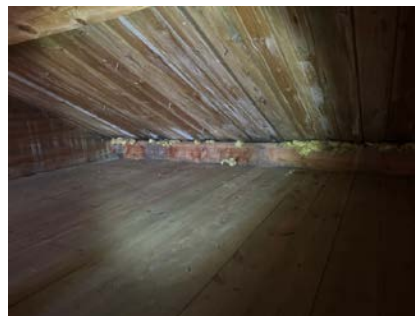
Det er påvist fuktskjolder/skader i takkonstruksjonen. Yttertaket har nedbøying. Trekonstruksjoner har flygehull fra treskadeinsekter (borebiller). Det er noen skjolder og misfarging etter kondens og tidligere lekkasjer. Ingen fukt påvist ved befaring. Konsekvens/tiltak: Det må gjøres nærmere undersøkelser. Det bør gjennomføres ytterligere undersøkelser for å avklare omfanget av skader fra treskadeinsekter og tidligere fuktproblemer. Konstruksjon bør behandles mot treskadeinsekter.

Det bør gjennomføres ytterligere undersøkelser for å avklare omfanget av skader fra treskadeinsekter og tidligere fuktproblemer. Konstruksjon bør behandles mot treskadeinsekter.

Skader og misfarging bør utbedres for å hindre videre utvikling av råte, sopp og skadedyr, samt redusere risiko for svekkelse av takkonstruksjonen.

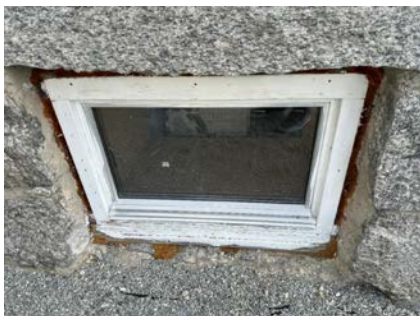
Det er påvist at enkelte vinduer er vanskelig å åpne/lukke. Det er påvist avvik rundt innsetningsdetaljer. Karmene i vinduer er slitte og det er sprekker i trevirket. Vinduer i kjeller er ikke murt inn i overgang mellom karm/grunnmur.

Det bør utføres utbedring av overgang mellom vinduskarm og grunnmur i kjelleren for å sikre tett og stabil montering.

Manglende innmuring kan føre til luft- og vannlekkasjer, samt redusert isolasjonsevne og økt risiko for råteskader i konstruksjonen.

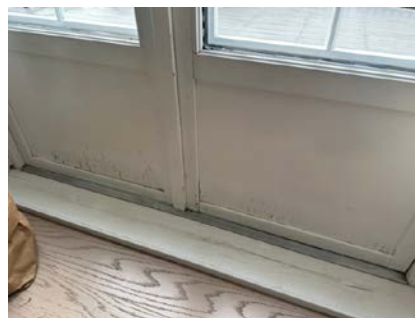
Det er påvist avvik rundt innsetningsdetaljer. Karmene i dører er værslitte utvendig og det er sprekker i trevirket. Det er ikke montert beslag i underkant av terskel på ytterdør og balkongdør i 1. etasje. Balkongdør i 1. etasje har tegn til noe fuktgjennomgang i treverket.

- Det må foretas lokal utbedring.
- Det må påregnes noe vedlikehold og at enkelte dører må skiftes ut.

Det bør monteres beslag i underkant av terskel på ytterdør for å hindre inntrengning av vann og fukt i konstruksjonen. Manglende beslag øker risikoen for fuktskader i tilstøtende bygningsdeler.

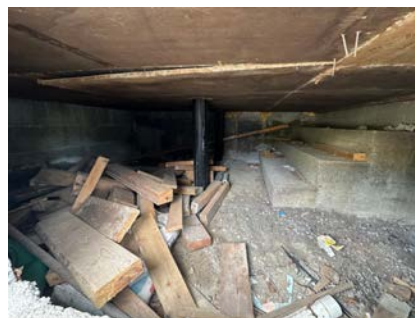
Det er manglende fuktsperre på bakken.

- Fuktsperre på bakken bør etableres.

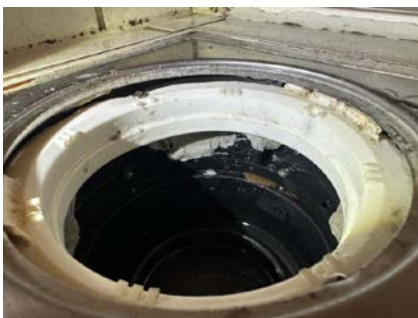
Det er påvist mangelfull/feil utførelse rundt rørgjennomføringer e.l. som gir fare for fukt i konstruksjonen i våtsone. Mer enn halvparten av forventet brukstid er passert på membranløsningen. Mer enn halvparten av forventet brukstid er passert på slukløsningen. Rørgjennomføringer under vask har ikke membranmansjett. Konsekvens/tiltak: Eldre sluk av plast er ofte utsatt for lekkasjer og særlig i overganger. Eventuelle lekkasjer kan medføre fuktskader på tilliggende konstruksjoner. Overvåk tilstanden jevnlig. For å få tilstandsgrad 0 eller 1 må tettesjiktet skiftes ut, men tidspunktet for når dette er nødvendig er vanskelig å si noe om. Det er viktig å merke seg at levetiden til en membran varierer basert på kvalitet, installasjon og bruk. Eldre membraner kan bli sprø og sprekke opp, noe som fører til at de mister sin vanntettende funksjon. Dette kan resultere i vannlekkasjer gjennom vegger og gulv og fuktskader. Løsningen/utførelsen rundt rørgjennomføringer gir fare for fukt inn i konstruksjoner. Rørgjennomføringer anbefales fuget.

Sluk i gulv.

- Eldre sluk av plast er ofte utsatt for lekkasjer og særlig i overganger. Eventuelle lekkasjer kan medføre fuktskader på tiliggende konstruksjoner.
- Overvåk tilstanden jevnlig. For å få tilstandsgrad 0 eller 1 må tettesjiktet skiftes ut, men tidspunktet for når dette er nødvendig er vanskelig å si noe om.
- Det er viktig å merke seg at levetiden til en membran varierer basert på kvalitet, installasjon og bruk. Eldre membraner kan bli sprø og sprekke opp, noe som fører til at de mister sin vanntettende funksjon. Dette kan resultere i vannlekkasjer gjennom vegger og gulv og fuktskader.
- Løsningen/utførelsen rundt rørgjennomføringer gir fare for fukt inn i konstruksjoner.

Rørgjennomføringer anbefales fuget.

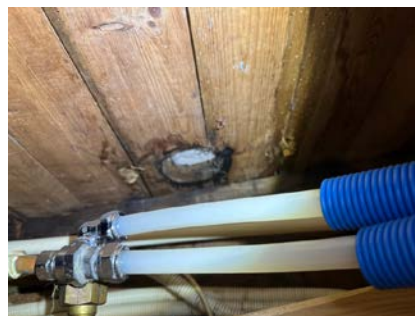
Det er ikke påvist tilfredsstillende løsning for å synliggjøre lekkasje fra innebygget sistene. Toalettrom har kun naturlig avtrekk fra rommet, NS 3600 krever mekanisk avtrekk for å kunne gi TG 0/1. Toalettrom mangler tilluftsventilering, f.eks. spalte/ventil ved dør.

- Det bør etableres tilfredsstillende tilluft til toalettrom, f.eks. luftespalte ved dør e.l.
- Mekanisk avtrekk bør etableres på toalettrom.
- Uten dreneringsløsning/lekkasjesikring kan lekkasjer pågå over lang tid uten å bli oppdaget. Dette kan føre til omfattende fuktskader i omkringliggende byggematerialer.

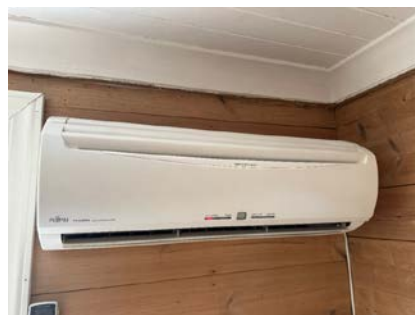
Mer enn halvparten av forventet brukstid på varmesentral er oppbrukt. Konsekvens/tiltak: Det er ikke behov for utbedringstiltak siden varmesentralen fungerer i dag, men ut ifra alder kan skader plutselig oppstå på eldre anlegg.

- Det er ikke behov for utbedringstiltak siden varmesentralen fungerer i dag, men ut ifra alder kan skader plutselig oppstå på eldre anlegg.
