Namdalsvegen 8, 7804 NAMSØS

**Svenskbyen | Enebolig med 3  
soverom | Bad fra 2019 | Flat og  
romslig tomt |**

Befaringsdato: 23.02.2026

Rapportdato: 27.02.2026

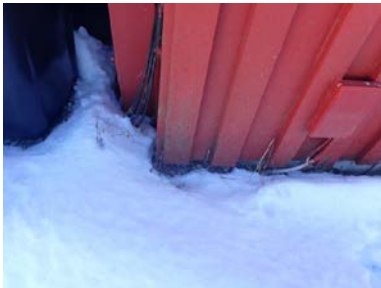
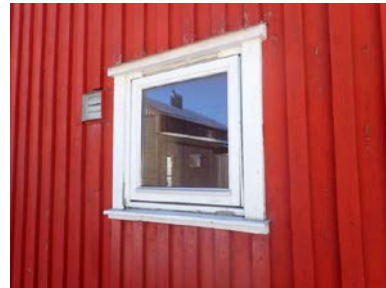
- Det er påvist spredte råteskader i bordkledningen.
- Det er ingen musesperre i nedre kant av konstruksjon.

Kledningen er stedvis ført helt ned til terrenget, noe som gir økt risiko for Værslitt kledning / fuktopptrekk i endeved. skader.

- Det bør foretas tiltak for å bedre lufting av kledningen.
- Råteskadet trekledning må skiftes ut.
- Andre tiltak:
- Musesperre må etableres.

Avstand mellom kledning og terrenget bør økes i de aktuelle områdene.

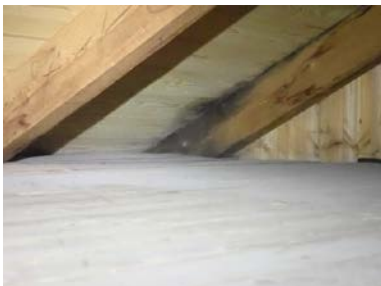
Undertaket er misfarget over bad og loftsluke, noe som indikerer luftlekkasjer mellom oppvarmede rom og loftet.

Det er tegn aktivitet etter skadedyr / mus ved pipe, kun i beskjedent omfang.

Misfarget konstruksjon over bad.

Ytterligere undersøkelser må utføres mtp. luftlekkasjer / aktivitet etter mus, lufting ved raft bør forbedres.

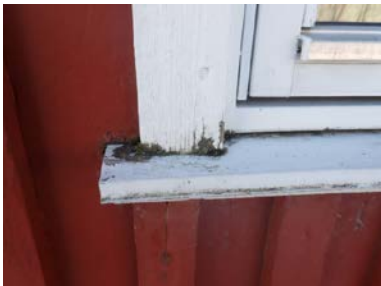
- Det er påvist at enkelte vinduer er vanskelig å åpne/lukke.
- Det er påvist avvik rundt innsetningsdetaljer.
- Det er påvist tegn på innvendig kondensering av enkelte vindusglass.
- Karmene i vinduer er slitte og det er sprekker i treverket.

Omrammingsbord ført ned til sålebensbeslag med fuktopptrekk.

- Det må påregnes noe vedlikehold og at enkelte vinduer må skiftes ut.

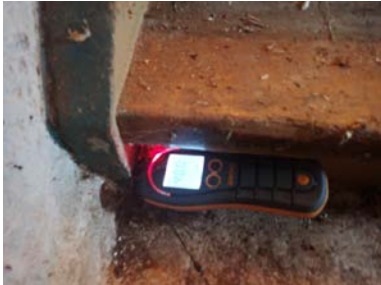
Det er opptrekk av fukt i trappevanger som er i kontakt med kjellergulv og grunnmur.

Det måles høyt fuktinnhold i trappevange som er i kontakt med gulv og grunnmur i kjeller.

- Det bør gjøres lokale tiltak.

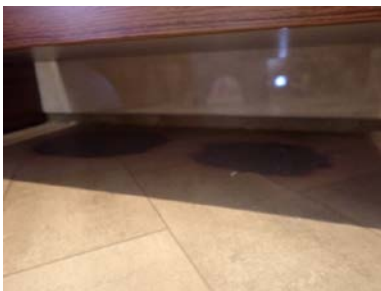
Misfarget belegg under servantskap.

Ytterligere undersøkelser av fallforhold til sluk under badekar må utføres når forholdene gjør det mulig.

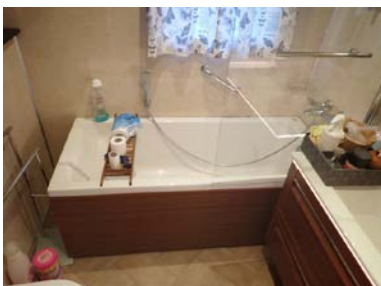
Sluk under badekar med begrenset mulighet for inspeksjon og rengjøring.

- Tilgang til sluk må bedres både for inspeksjon og rengjøring.
- Når sluket har begrenset tilgang, er det vanskelig å rengjøre sluket og å inspisere den for å oppdage skader i membranen/fuger rundt sluket, som er avgjørende for å forhindre lekkasjer.

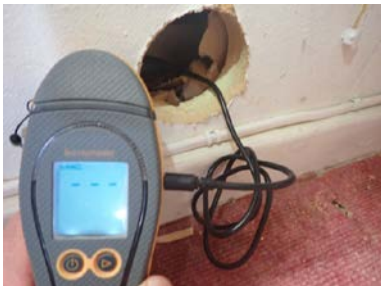
Hulltaking er foretatt uten å påvise unormale forhold. Hulltaking er foretatt i bod på soverom. Fuktkvotemåling (vekt%) i konstruksjonen ble målt til 0.

Ingen skadelig fukt i hulltakingen

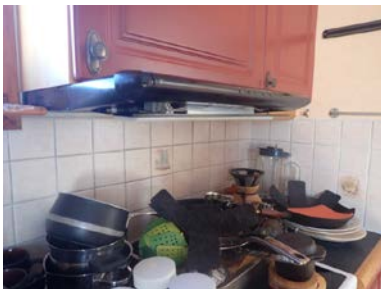
Det er skade i kjøkkenventilator.

Skade i kjøkkenventilator.

Lokal utbedring, alternativt en utskifting er påregnelig.
