aktiv.

Sigdalsveien 2356, 3350 PRESTFOSS

**Innholdsrik eiendom sentralt i  
Prestfoss | Låve med  
verksted/garasje og lokale |  
Stabbur og hobbyverksted/systue**

# Tilstandsrapport

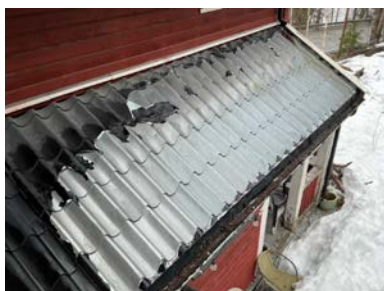
### Nedløp og beslag

Renner, nedløpsrør og beslag er i stål.

Utvendige beslag har endel skader og feil.

- Det må foretas tiltak for å lukke avviket.
- Det bør lages system for bortledning av vann fra taknedløp ved grunnmur.

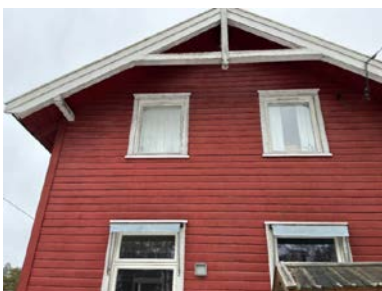
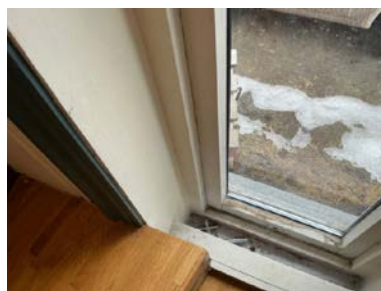
## TG 1 Vinduer - 2

Bygningen har malte trevinduer med 2-lags glass.

Dårlige pakninger/tettelister vil påføre eier ekstra høye strømkostnader. På noe sikt bør det vurderes og skifte hoveddør og terrassedør.

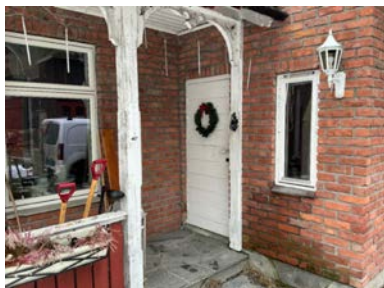
## TG 2 Balkonger, terrasser og rom under balkonger

Det er to små plattinger ved ibegge inngangdører, luftebalkong med adkomst fra 2.etg.

Det må påregnes endel vedlikehold, omfanget bør avdekkes når det er snøfritt og når lagrede gjenstander er fjernet.

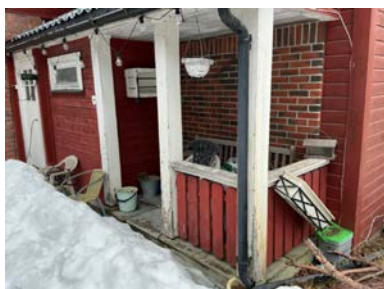
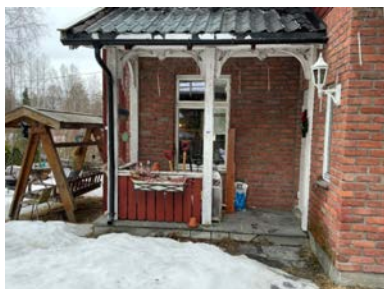
## TG 2 Andre utvendige forhold

På grunn av alder er det bygningsdeler som begynner å nærme seg forventet levetid.

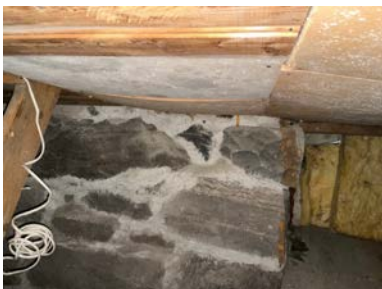
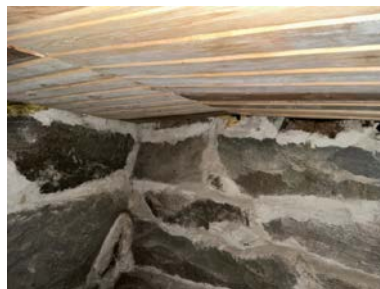
### TG 2 Radon

Det er ikke foretatt radonmålinger og bygget er heller ikke utført med radonsperre.

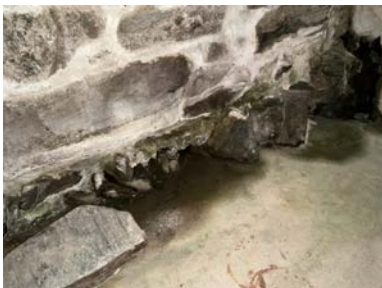
### TG 2 Grunnmur og fundamenter

Bygningen har grunnmur av naturstein, betong og tegl.
