# Velholdt hytte åpent og solrikt beliggende med vid og vakker utsikt. Alle fasiliteter.

# Om Steinfotstigen 26

# Tilstandsrapport

Befaringsdato: 27.11.2024

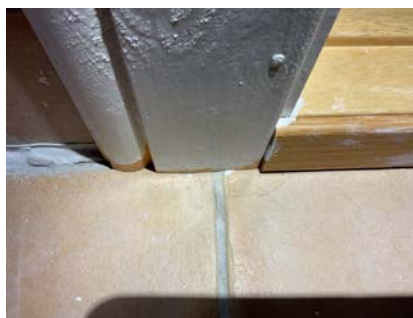
Sprekk i flishjørne

- Gjennomføre ytterligere undersøkelser og foreta utbedring av skade.

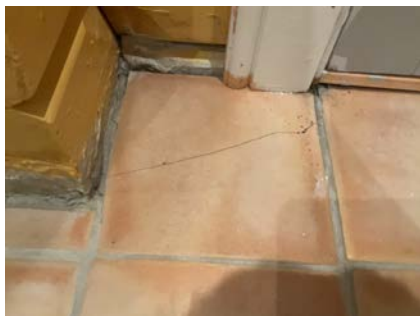
Sprekk og bom (hullrom) i flis

- Gjennomføre ytterligere undersøkelser og foreta utbedring av skade.

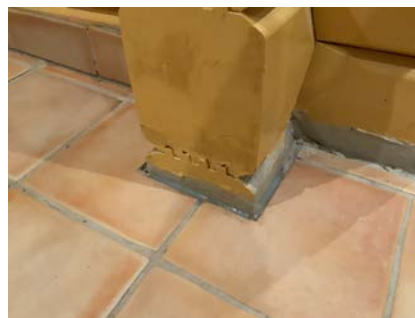
fugemasse. I overgang gulv/vegg med sokkelflis er membran og sokkelflis pålimt direkte på laft som er av organisk materiale ikke egnet. Overganger fliser ved sokkel er av sementbasert fugemasse og ikke silikon som dels er ettermontert stedvis. Bemerket bom (hullrom) i enkelte fliser, sprekk i flis ved terskel.

Membran påført på organisk materiale
