# Velholdt hytte åpent og solrikt beliggende med vid og vakker utsikt. Alle fasiliteter.

# Om Steinfotstigen 26

# Tilstandsrapport

gnr. 114, bnr. 312

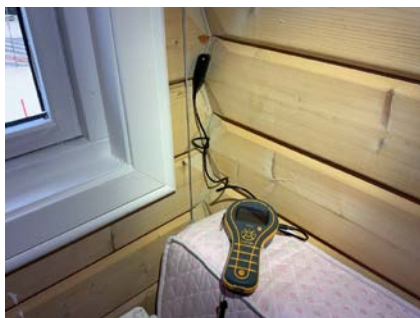
Fra begge soverom i 2. etasje ble det i delevegg registrert fuktskjolder på begge sider av vegg, ved fuktmåletaking var det ikke fuktutslag. Anbefaler tilsyn og tiltak, trolig fukt via laftestokk utvendig med fuktvandring som årsak eller overgang vindu

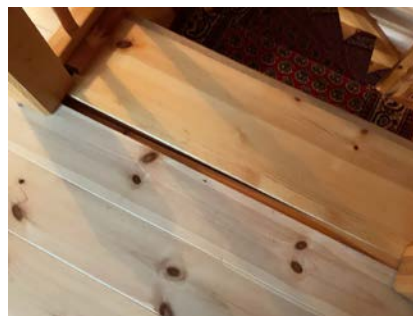
Glippe med nedsunken list

Medtatt lokale tiltak for å lukke avvik.

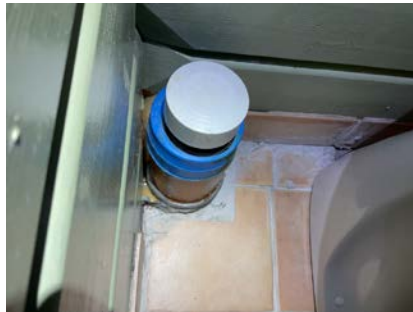
Bemerket ufagmessigheter

- Gjennomføre ytterligere undersøkelser og foreta utbedring av skade.

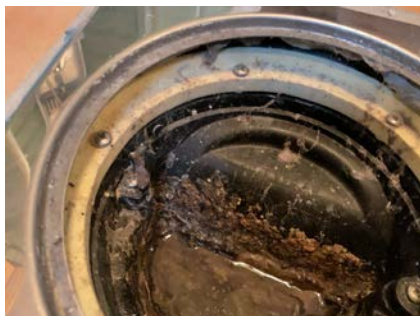
Ikke tettesjikt eller slukmansjett i overgang undergulv/sluk

- Det må foretas utbedring for å unngå fuktskader i konstruksjonen.
- Overvåk tilstanden jevnlig. For å få tilstandsgrad 0 eller 1 må tettesjiktet skiftes ut, men tidspunktet for når dette er nødvendig er vanskelig å si noe om.
- Overvåk konstruksjonen jevnlig. For å få tilstandsgrad 0 eller 1 må løsningen utbedres, men tidspunktet for når dette er nødvendig er vanskelig å si noe om.

Kostnadsestimat: 100 000 - 300 000

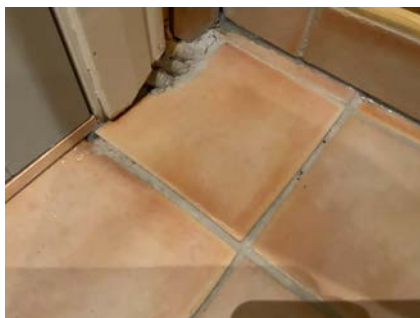
Sprang/kanting mellom enkelte fliser

- Gjennomføre ytterligere undersøkelser og foreta utbedring av skade.

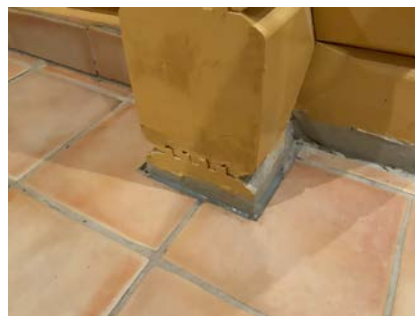
Membran påført på organisk materiale

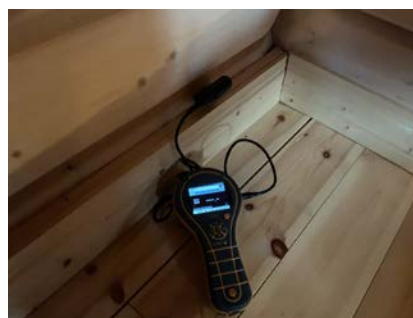
Ved fuktmåletaking av bunnstokk fra spisetue mot bad var det ikke fuktmåletaking.

- TGIU gitt ut ifra manglende mulighet for hulltaking.

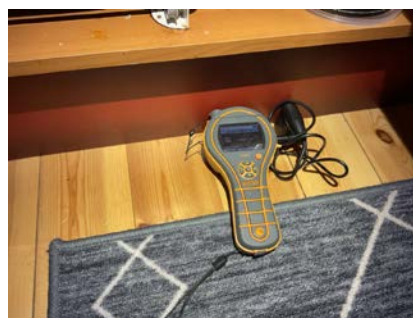
Bed fuktmåletaking av gulv foran innredning var det ikke fuktutslag
