Hoffsveien 65 E, 0377 OSLO

**Meget lys og tiltalende 3(4)R  
hjørneleil. i 2. etg - Solrik terrasse  
på 15 kvm - Heis- 2 garasjeplasser  
- God standard**

| Tilstandsrapport ..... | 49 |

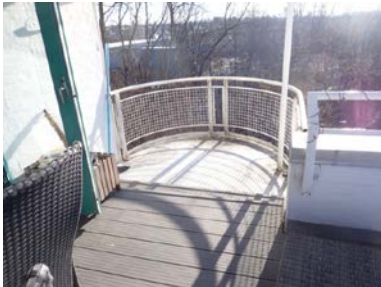
Det er lekkasje fra veranda i 2. etasje i overgangen mellom hoveddel og nedsenket del. Er malingsflass og fuktmerker i himlingen. Eier opplyser at skjøten er ett svakt punkt.

Nedre del veranda

Fuktskader og lekkasjer må utbedres. Vil på sikt utvikle seg til større omfang og skader.

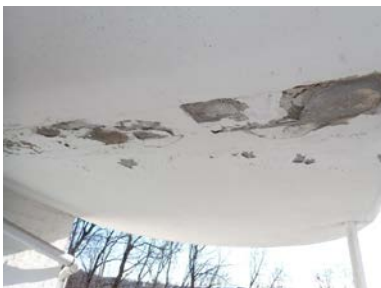
Lekkasje fra veranda i 2. etasje

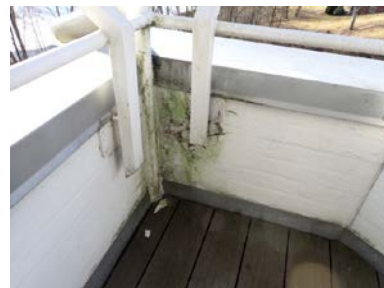
Fukt og puss skader på rekkverk hoveddelen i hjørnet ved innfesting av håndløper.

Skader på rekkverk

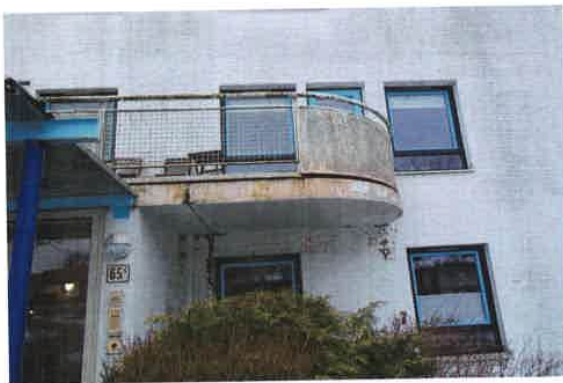
Lekkasje ned fra balkong.

| Årlig oppgave | Årstall | Kostnad |
|---|---|---|
| Det anbefales ytterligere undersøkelser av tettesjikt på balkong over inngangsparti Hoffsveien 65 C og en stikkprøvemessig betongundersøkelse på himling og vegg av betong. Betongen sjekkes for kloridinnhold (innstøpte klorider) og det måles karbonatiseringsdybde. Resultatet danner grunnlag for videre prosjektering og valg av aktuell utbedringsmetode. Mest sannsynlig vil ytterligere undersøkelse konkludere med lekkasjer ved gjennomføringer på tettesjiktet av torget. Videre planlegging utføres etter anbefalte ytterligere undersøkelser. | 2025 | 48000 kr |

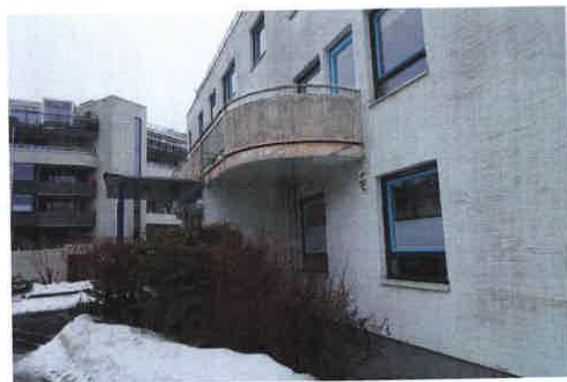
Lekkasje ned fra balkong

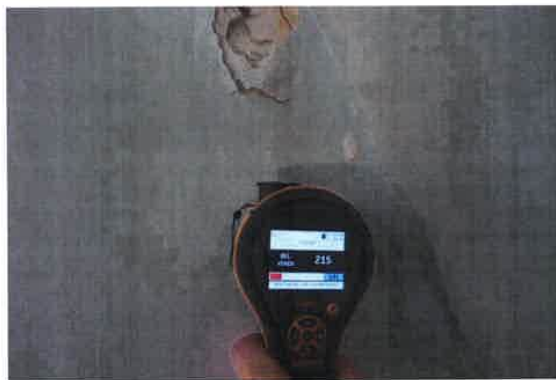
Vått i del av yttervegg.

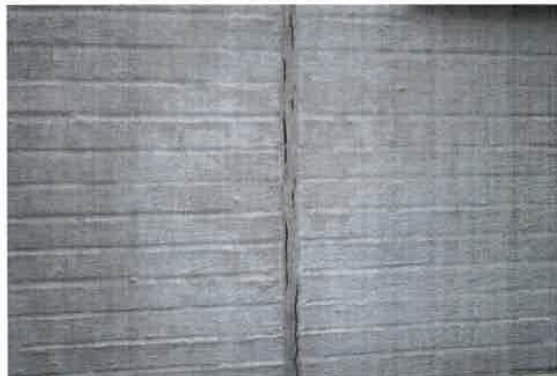
Dilatasjonsfuger er gamle og sprekker/løsner.

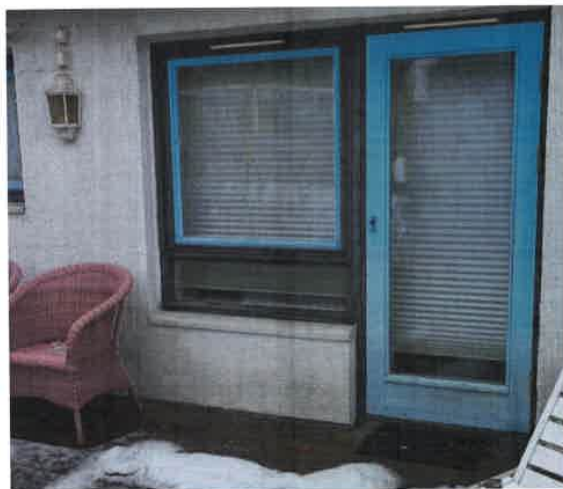
Råteskader på balkongdør.

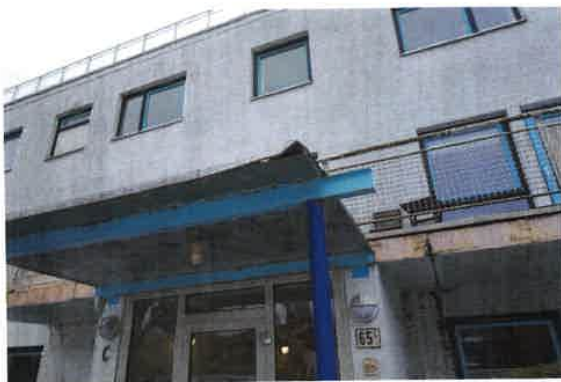
Mye avflassing på undersiden baldakin.

| Årlig oppgave | Årstall | Kostnad |
|---|---|---|
| Det anbefales at baldakiner der malingen flasser overflatebehandles med egnet produkt og metode, mindre skader utbedres. Der det er behov for vask utføres dette og avrenninger renses for å sikre god avrenning av vann. Det avsettes rundsum til tiltaket. | 2025 | 38000 kr |

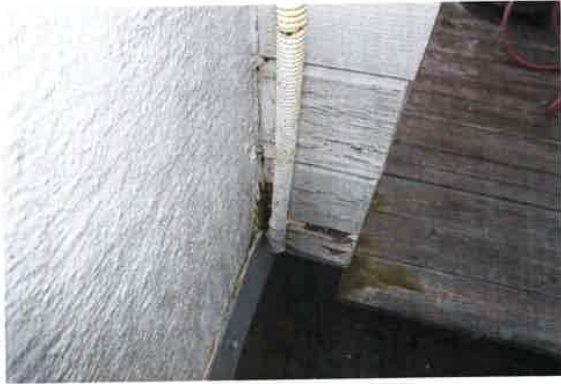
Lekkasje ved pipe grunnet gjennomføring.

| Årlig oppgave | Årstall | Kostnad |
|---|---|---|
| Det er opplyst at det er lekkasje ved pipe grunnet gjennomføring av elektrisk kabel. Forholdet utbedres og det avsettes rundsum til tiltaket. | 2026 | 22300 kr |

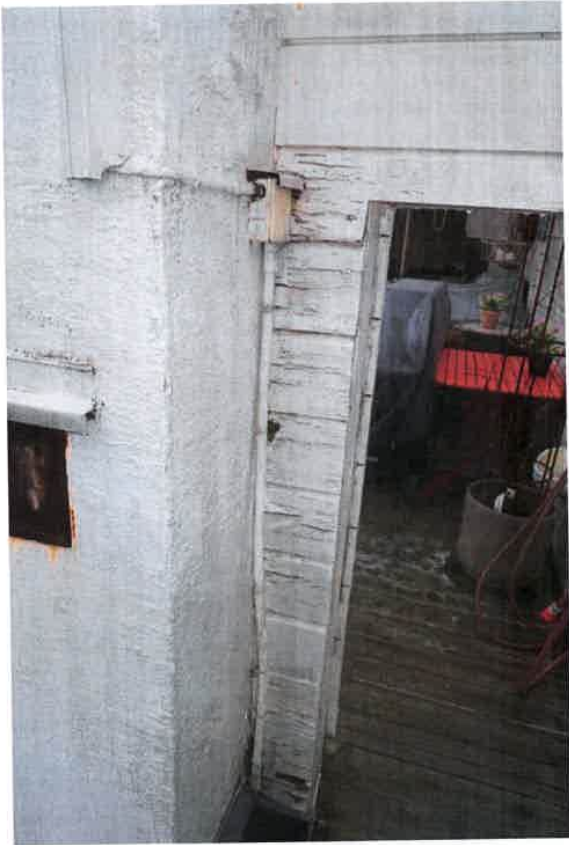
Lekkasje ved pipe grunnet gjennomføring.

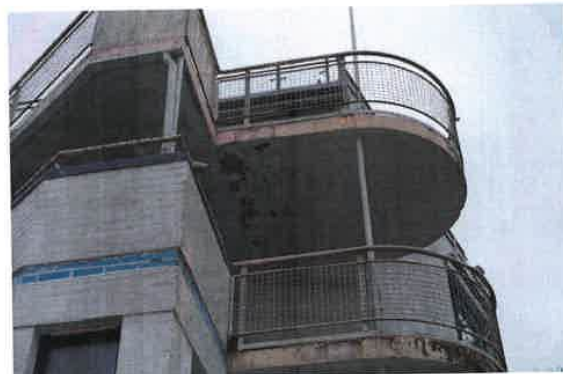
Fukt har trukket igjennom betongdekke.

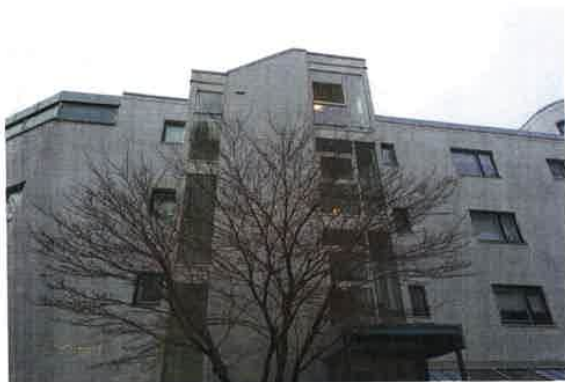
Vegetasjon mot fasade.

| Årlig oppgave | Årstall | Kostnad |
|---|---|---|
| Det anbefales at vegetasjon på/mot fasader fjernes slik at disse ikke påfører bygningsmassen skader. Videre bør det ved jevne mellomrom gjennomføres kontroller på forholdet. Dette bør inngå i vaktmesterens rutine. | 2027 | 4500 kr |
