Skansveien 12, 7374 RØROS

## Tilstandsrapport Eierskifte

Boligtype: Enebolig  
Byggeår: 1937  
BRA: 101 m<sup>2</sup>  
BRA-i: 101 m<sup>2</sup>

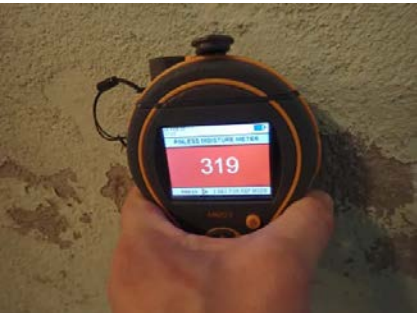
Fukt oppe på grunnmur.

| Oppsummering av drenering | TG-2 |
|---|---|
| -Det registreres salt/kalkutslag på innvendig grunnmursflater som indikerer fukttransport gjennom grunnmuren. Det er foretatt kontroll med fuktindikator mot tilgjengelige murflater/ gulv på grunn. Undersøkelsen viser indikasjoner på fukt i kjellergulv og nedre del av grunnmur. Kan tyde på kapillæroppsug fra grunnen eller inntrengning fra utsiden.<br>-Med bakgrunn i byggeåret er det ikke etablert grunnmursplast. Grunnmursplast ble først tatt i bruk på 70-tallet. Det er ingen synlig fuktsikring over bakkenivå, slik at det er usikkert om det finnes noen form for fuktsikring. Eventuell drenering/fuktsikring vil ha nådd en alder med usikker tetthet/funksjon.<br>-Det er flatt terreng med et svakt skrånende fall mot tilbygget på nordsiden. Her er det risiko for vannansamlinger. Utover dette er det fall ut fra bygget. | |

| Oppsummering av drenering | TG-2 |
|---|---|
| -Overvåk tilstanden jevnlig. For å få tilstandsgrad 0 eller 1 må drenering/fuktsikring skiftes ut, men tidspunktet for når dette er nødvendig er vanskelig å si noe om. Bruken av kjeller vil være avgjørende. Ved en eventuell oppgradering, påse at grunnmuren også isoleres på utsiden, da dette minsker risikoen for kondensering på innvendig mur.<br>-Sørg for å etablere ventiler for best mulig uttørkingsvilkår. | |

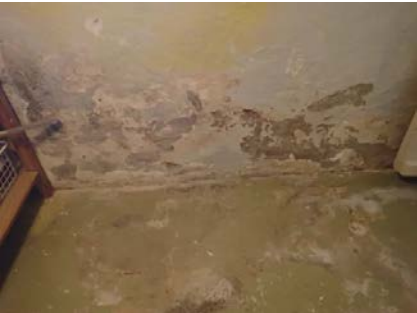
Saltutslag.

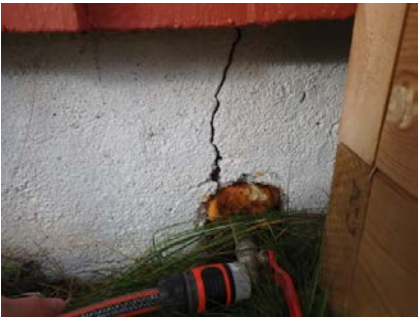
| -I utvendig grunnmur registreres det en sprekk i ved gjennomføringen av utekran mot øst, samt et vertikalt riss i grunnmur mot sør.<br>-Innvendig er det ikke registrert tegn på skader utover noe avskalling/slitasje i overflater som følge av fukt fra grunnen over tid.<br><br>TG 2 på grunn av sprekk i mur. | |

| -Det anses ingen fare for konstruksjonssikkerheten med tanke på sprekken ved utekranen, men en gjenpussing anbefales slik at sprekken kan observeres over tid med tanke på om den er stabil eller under utvikling. | |

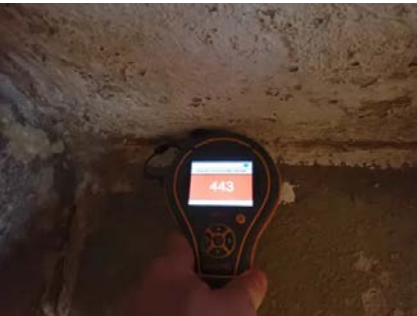
Fukt i gulv.

| -Det registreres salt/kalkutslag på innvendig grunnmursflater som indikerer fukttransport gjennom grunnmuren. Det er foretatt kontroll med fuktindikator mot tilgjengelige murflater/ gulv på grunn. Undersøkelsen viser indikasjoner på fukt i kjellergulv og nedre del av grunnmur. Kan tyde på kapillæroppsug fra grunnen eller inntrengning fra utsiden. Fundamenter og kjellergulv er med bakgrunn i byggeår og byggemetode på oppføringstidspunktet etablert direkte mot grunnmasser uten fuktsperre på undersiden. Det vil derfor være påregnelig at kjellergulv og nedre del av grunnmur trekker fukt.<br>I tidligere takst er det opplyst om en del fukt i kjelleren. Det er opplyst av representant ved befaring at taknedløp er ført godt bort fra grunnmur som et tiltak mot fukt, men eventuell fuksikring på utvendig grunnmur er aldrende og kan være sviktende.<br>-Kjelleren har kun ventiler med åpning av vindu. Vaskerommet mangler ventiler.<br><br>TG 2 på grunn av påviste forhold. | |

| Anbefalte tiltak / ytterligere undersøkelser anbefales | |
|---|---|
| <div>-Slik kjelleren fremstår i dag, er det ikke anbefalt med innredning av vegger og gulv.</div> <div>-Sørg for å etablere ventiler i alle rom for best mulig uttørkingsvilkår. Ved befaringen er det tatt i bruk en avfukter for å senke fuktnivået i etasjen, og det anbefales videre bruk av dette.</div> | |

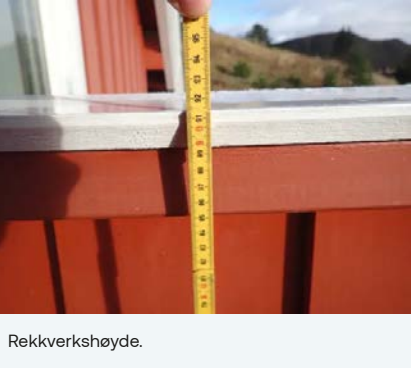
Rekkverkshøyde.

| Anbefalte tiltak / ytterligere undersøkelser anbefales | |
|---|---|
| Er det avvik på rekkverkshøyde og åpninger i rekkverket i forhold til gjeldene byggteknisk forskrift på befaringstidspunktet? | Ja |

| Anbefalte tiltak / ytterligere undersøkelser anbefales | |
|---|---|
| -Rekkverket tilfredsstiller tidligere krav til høyde. Det er ikke behov for tiltak, men for å lukke avviket må høyden være minimum 100 cm. | |

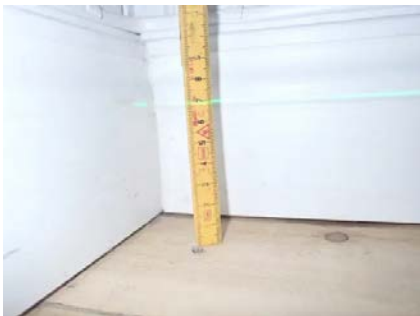
Referansenivå laser = 40 mm. Viser avvik på ca. 29 mm.

-Det er foretatt stikkmålinger og det er påvist totale avvik mellom 15-30 mm: Målingene viser totale høydeforskjeller på henholdsvis 29 mm og 20 mm i spisestue og stue i 1. etasje, og totale høydeforskjeller på 29 mm og 24 mm i de 2 innerste soverommene i 2. etasje.  
-Enkelte gulvbord i 2. etasje er lett sviktende, men ikke av en grad der det vurderes brudd. Ikke unormalt i eldre boliger da bordene er tynnere dimensjonert enn det som er vanlig i dag.  
-Det er stedvis knirk i gulvene. Knirk i gulv er ikke uvanlig for eldre boliger, og skyldes erfaringsmessig at innfestingen av undergulv gir bevegelse i konstruksjonen.

-For å få tilstandsgrad 0 eller 1 må høydeforskjeller rettes opp. Det vil imidlertid sjelden være økonomisk rasjonelt som et enkeltstående tiltak i en bolig som dette. Dersom boligen en gang skal renoveres, kan man vurdere slike tiltak.  
-Med tanke på sviktende gulvbord kan det være hensiktsmessig med utskiftinger. Det vil si at bordene i så fall må skiftes i hele rom. Dette må vurderes etter eget behov/ønsker.  
-For å lukke avviket må knirk utbedres, men det må vurderes etter eget behov ønsker. Kan medføre behov for utskiftinger.

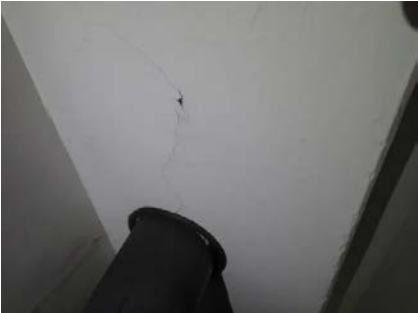
Riss i pipemur.

| <p>-Pipa er delvis innkledd i 2. etasje.</p> <p>-I 1. etasje er det bom/avskalling i pussen på pipemuren, samt et riss i muren på siden mot kjøkken.</p> <p>-Ved sotluke er det antydning til rennemerker som kan komme av at pipehatten er åpen på toppen.</p> <p>-Det er mindre enn 30 cm fra ovnsrøret i kjøkken mot brennbart materiale på vegg.</p> <p>-Det er mindre enn 30 cm til fremkant av ubrennbart materiale på gulv foran ovn.</p> <p>TG 2 på grunn av påviste forhold.</p> | |

| <p>-Det skal lages inspeksjonsluker i etterkant av befaring slik at pipa kan inspiseres på 3 innkledd sider gjennom disse. Avviket ble også påvist av branntilsyn samme dag som undertegnede var på befaring. Undertegnede har ikke rebefart boligen, slik at pipa ikke er inspisert bak innkledd sider.</p> <p>-Avskallinger og riss i pipemur i 1. etasje anbefales utbedret.</p> <p>-Det bør etableres tilstrekkelig ubrennbart materiale på vegg slik at avstanden fra ovnsrør til brennbart materiale økes.</p> <p>-Ubrennbar plate foran ovn bør byttes eller forlenges, slik at den når minimum 30 cm ut på gulvet foran ilegget på ovnen.</p> <p>-Det var kun innkledning av pipe som ble påvist som avvik av branntilsyn, men for å lukke avvikene må det utføres utbedringer som nevnt over.</p> | |

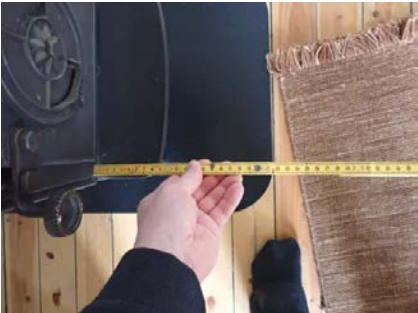
For kort ubrennbar plate på gulv foran ovn.

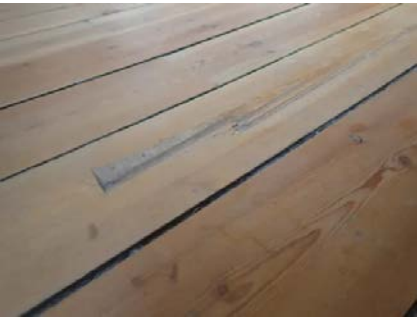
Skader på gulv.

| <p>Innredning fra ca. 2009 med glatte og profilerte fronter. Benkeplaten er av heltre eik og har nedfelt oppvaskkum i keramikk. Det er flis på vegg over benk.</p> <p>-Det registreres skader i form av hakk og avflisninger i noen gulvbord i rommet, som er utover normal slitasjegrad.</p> <p>TG 2 som følge av påviste skader/slitasje på gulvet. Det er kun normale bruksmerker i innredningen.</p> | |

| <p>-For å lukke avviket må gulvet i rommet utbedres eller skiftes. Dette er noe som kan vurderes etter egne behov/ønsker.</p> | |
