Brendens hytteområde 24, 2428 SØRE OSEN

For ytterligere/detaljerte beskrivelser av avvik, øvrige tilstandsgrader og bygningsteknisk utførelse, også ved eventuelle andre bygninger, se vedlagte tilstandsrapport avholdt 07.11.2024 av E&K Takst AS for teknisk beskrivelse av eiendommen.

6. Hovedrapport

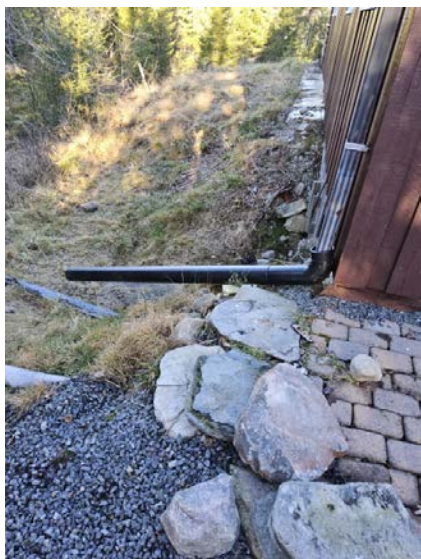
6.1 Drenering

Vann fra yttertaket er ikke ledet vekk fra bygningen/grunnmuren i tilstrekkelig grad. Forholdet kan føre til økt fuktbelastning på grunnmuren og drencsystemet, og bør utbedres.

Bilde viser bortledning av takvann.

Terrenget må ha fall fra grunnmuren for å sikre god avrenning av overflatevann. Eventuelt må det utføres drenerende tiltak i terrenget for å lede overflatevann vekk fra boligen.

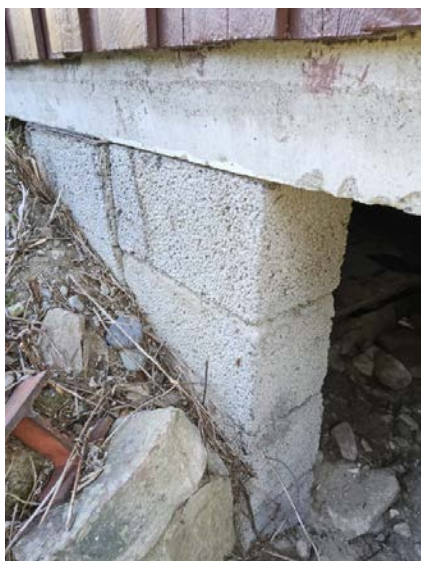
6.2 Grunnmur og fundament

Søylefundament og leca har skader/sprekker. Det ble registrert mangelfullt opplegg på søyler. I følge selger er det ikke bærende punkter som mangler opplegg. Deler av fundamenteringen fremstår ufagmessig utført.

Bilde viser del av grunnmur.

Videre undersøkelser anbefales. Løpende observasjoner anbefales for å bekrefte eller avkrefte en negativ utvikling.

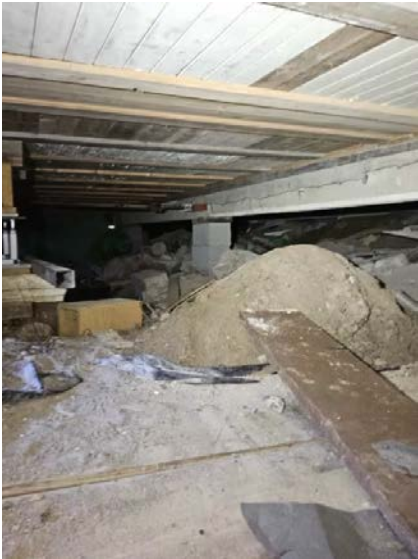
Bilde viser søylefundamentering og krypkrom.

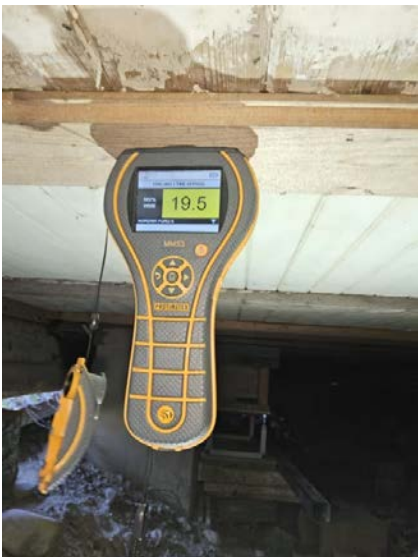
6.3 Krypkjeller

Det er ikke etablert noen fuktspørre i form av plast på bakken i kryprommet og det ble registrert noe oppfukting på grunnen.

Bilde viser fuktmåling i kryprom.

Basert på alle ovennevnte opplysninger bør bygningsdelen holdes under oppsikt slik at eventuelle tiltak kan iverksettes ved behov.

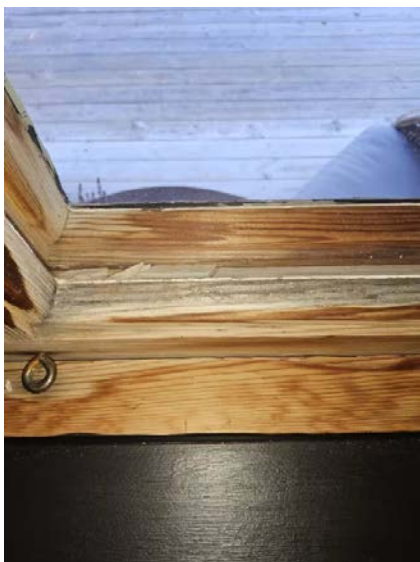
6.6 Vinduer og dører

Det blir påvist sprekk i vindusglass på toalettrom og kittfalsler (utvendig tetting mellom vindusramme og glass) er uttørket og stedvis løst.

Bilde viser sprukne kittfalsler.

Punkterte glass bør skiftes, alternativt vurdere å skifte hele vinduet som kan være gunstig ut fra et energiøkonomisk synspunkt. Det anbefales å etablere beslag under vinduer og utbedre uttørket kittfalsler.

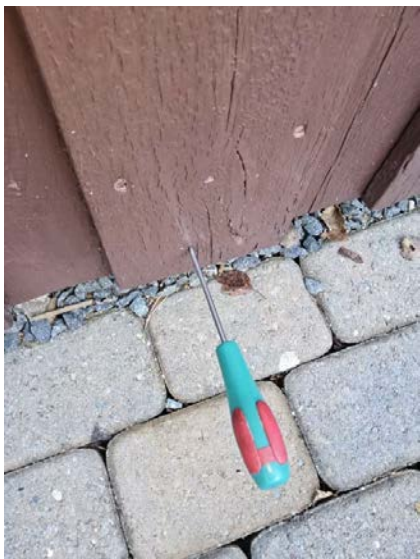
6.7 Yttervegger

Bordkledningen er avsluttet for nærme bakken med påfølgende fare for nedfuktning og det registreres enkelte råteskader i kledningen. Vindskier er stedvis utsatt for råte. Det er benyttet klosser som musesperre bak kledning. Dette har medført stedvis redusert lufting. Det er ikke montert musesperre bak hjørnebord/i ytterhjørner. Forholdet kan medføre at gnagere kommer seg inn i boligen.

Bilde viser råteskadet kledning.

Råteskadet trekledning bør skiftes ut og det bør i den sammenheng foretas en kontroll av konstruksjonen. Det bør foretas tiltak for å bedre lufting av kledningen og samtidig etablere musetetting bak kledning på ytterhjørner.

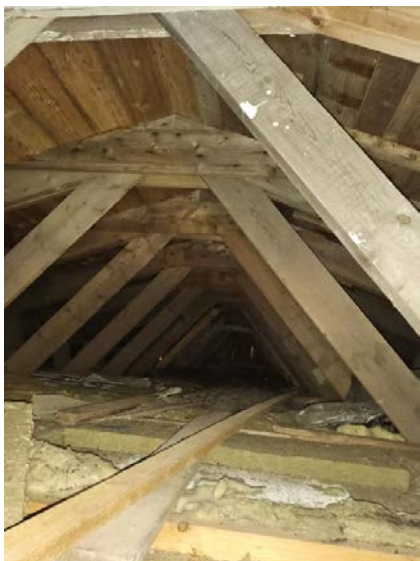
6.8 Loft (konstruksjonsoppbygging)

Det ble målt moderat/forhøyet fuktinnhold i taktro (piggmåling: 18,8 vektprosent). Målingen gir kun et øyeblikksbilde av forholdene og kan for eksempel endre seg med årstider, fukt- og temperaturforhold. Stikkprøveprinsippet er benyttet i områder med tilkomstmulighet. Forholdet kan settes i sammenheng med lite lufting mellom taktro og takteking.

Spor etter gnagere er observert. Gnagere kan føre til skader på bygningen. Omfanget er uvisst.

Bilde viser loft sett fra luke.

Lufting/ventilering mellom taktro og takteking bør forbedres.

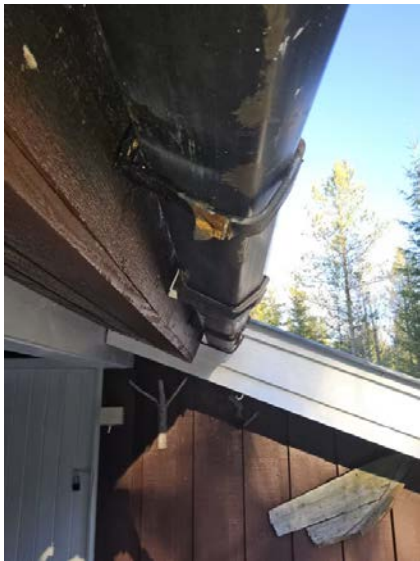
6.9 Renner og nedløp

Bilde viser takrennekrok og takrenne.

Type	Plast
Er det utført arbeider på anlegget etter byggeår?	Nei
Er det synlige skader på renner/nedløp?	Ja
Oppsummering av renner og nedløp	TG-2
Det registreres stedvis korrosjon/rust i takrennekroker og det registreres nedbøy/skjevheter i takrenner.	
Anbefalte tiltak / ytterligere undersøkelser anbefales	
Utskifting av takrenner anbefales.

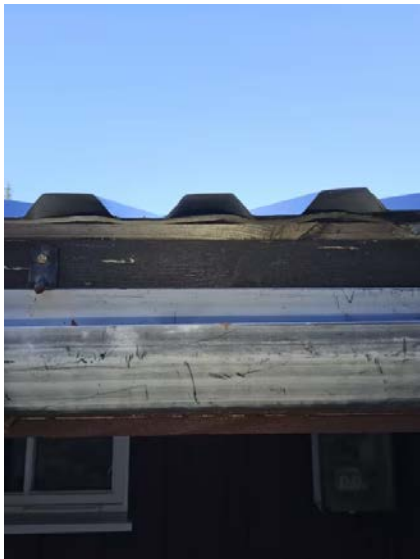
6.11 Taktekking

Bilde viser redusert lufting under takteking.

Type tekking	Lakkerte stålplater
Inspisert fra	Fra bakken
Er det gjennomført arbeider etter opprinnelig byggeår?	Ja
Taket er i følge selger skiftet i 1992.	
Er det skader på takstein, mosegroing, buler i papp, rust eller bulker i plater?	Nei
Er det synlige avvik på beslag/inndekning rundt pipe og andre takgjennomføringer?	Ikke kontrollert
Har tekkingen nådd en alder som gir økt risiko for skader eller følgeskader?	Ja
Oppsummering av takteking	
TG-2	
Kontrollen er kun utført fra bakkenivå. Det er derfor ikke foretatt kontroll av alle beslag og overganger.	
Symptomer på slitasje og elde er registrert, selv om det ikke ble observert tegn på lekkasjer eller skader. Tekkingen har nådd en alder som gjør tettheten i tiden som kommer usikker.	
Anbefalte tiltak / ytterligere undersøkelser anbefales	
Basert på ovennevnte forhold anbefales jevnlig ettersyn slik at tiltak kan iverksettes ved behov.

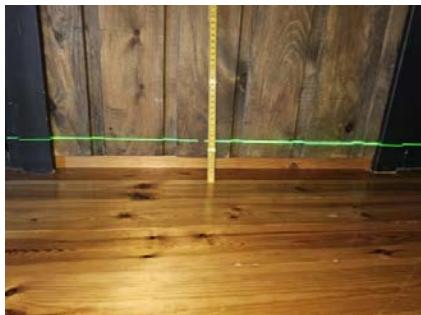
6.13 Etasjeskille og gulv på grunn

Bilde viser måling av etasjeskiller.

Målingene er foretatt i en eldre bygning og bør ses i den sammenheng. Det vurderes at det ikke er behov for umiddelbare tiltak, men ved eventuell legging av nytt gulv som stiller krav til planhet av underlaget, bør avretting påregnes.

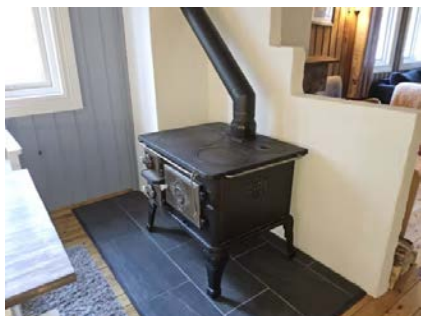
6.14 Ildsted/Skorstein

Bilde viser ovn på kjøkken.

Med bakgrunn i at peisovn er montert på egeninnsats og andre påviste avvik anbefales en ytterligere kontroll av pipa/ildsteder utført av brann- og feiervesen.

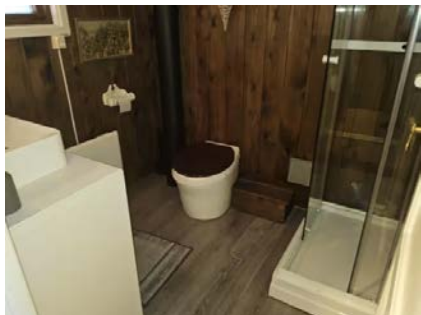
6.17 Toalettrom

Bilde viser toalettrom.

Det bør unngås bruk av dusj på toalettrommet for å forhindre mulige skader på rommet.

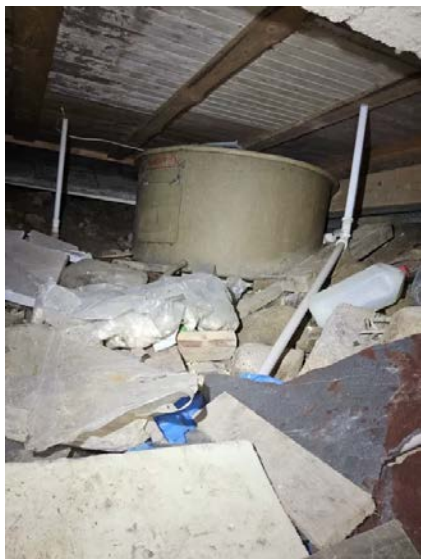
6.18 Avløpsrør

Bilde viser uisolerte avløpsrør og tank til toalett.

Type avløpsrør	Plast
Synlige avløpsrør i plast.	
Er det gjennomført arbeider på anlegget etter byggeår?	Ukjent
Er det manglende lufting av kloakk over tak?	Ja
Er det sen avrenning fra tappested?	Nei
Mangler det stakemuligheter på avløpsanlegget?	Ja
Har avløpsrør nådd en alder som gir økt risiko for skader eller følgeskader?	Ja

Tiltak kan bli nødvendig. Forholdet bør holdes under oppsikt.

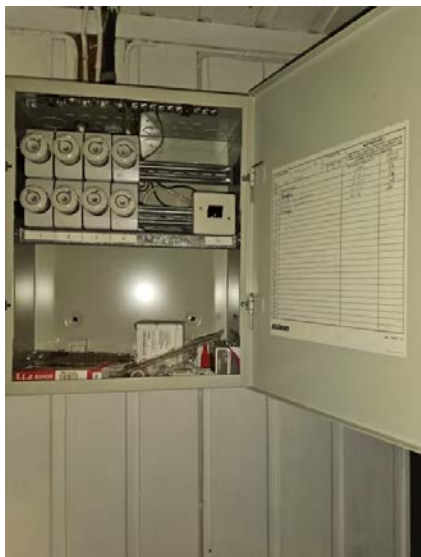
6.19 Elektrisk

Bilde viser sikringskap.

Er det foretatt kontroll av det lokale el tilsyn i løpet av de siste 5 år	Nei
Type sikringer	Skrusikringer
Sikringskap med skrusikringer plassert entre. Fritidsboligen har i hovedsak åpent elektrisk anlegg.	
Er det gjennomført arbeider etter opprinnelig byggeår?	Ja
Er det manglende samsvarserklæring på arbeider utført etter 01.01.1999?	Ja
Er det manglende kursfortegnelse?	Nei
Er det manglende samsvar mellom kursfortegnelse og antall sikringer?	Nei
Er det tegn på varmgang (termiske skader) på kabler, brytere, downlight, stikkontakter, og elektrisk utstyr?	Nei
Er kabler tilstrekkelig festet?	Nei
Er det tegn til at kabelinnføringer og hull i inntak og sikringskap ikke er tette?	Ja
Spørsmål til eier: Løses sikringene ofte ut?	Nei
Spørsmål til eier: Har det vært brann, branntilløp eller varmgang i anlegget?	Nei

Med bakgrunn i de registrerte avvik bør det gjennomføres en utvidet el-kontroll av en kvalifisert elektrofaglig person.

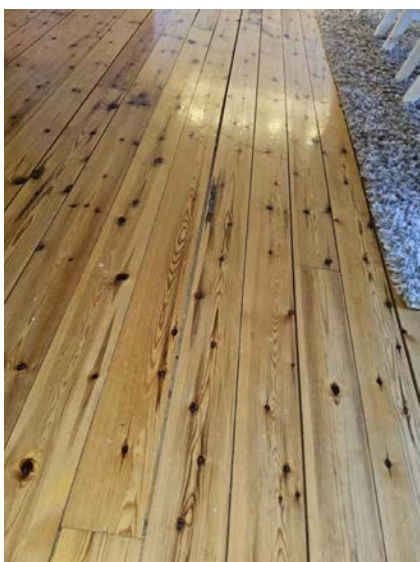
6.21 Øvrig: Andre rom

Bilde viser sprekker i langsgående skjøter på gulv.

Ytterligere undersøkelser med f.eks kamerainspeksjon anbefales.

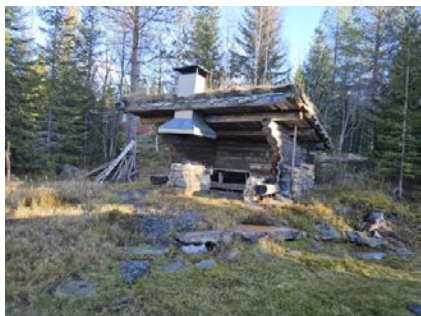
6.23 Øvrig: Laftet gapahuk

*Øvrig: Laftet gapahuk: Det ble registrert fuktoppsug i bunnstokker på gapahuken.

Bilde viser gapahuk.
