# Feriested på Kjelsøy med to hytter, stor tomt, brygger, sandstrender og vakker utsikt

# Vestre Gumøyveien Borken

# Tilstandsrapport

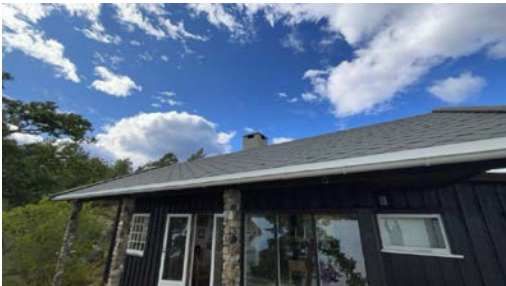
Det er registrert skader og merker etter fukt rundt pipe og stedvis i boligen.  
Det er registrert misfarge og mose på takteking under pipe.

Det må utføres ytterligere undersøkelser og overvåking, men med tanke på fuktmerker og mose er det fukt under takpappen rundt og under pipe.

Utsnitt takteking.

Med tanke på varierende alder og avviksgrad, må det utføres ytterligere undersøkelser ved utskifting og utbedringer etter behov.

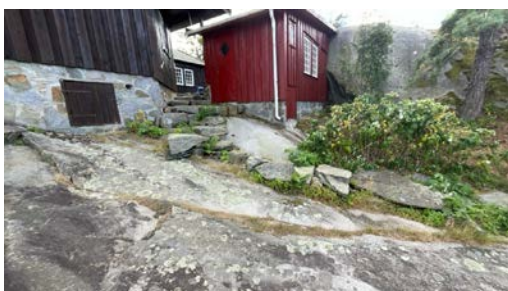
Utsnitt utvendig trapp i naturstein.

- Rekkverk må monteres for å lukke avviket.

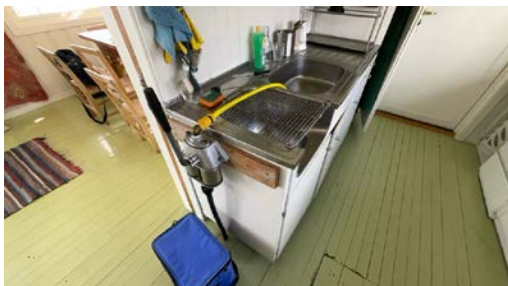
Utsnitt vannrør.

- Det er ikke behov for utbedringstiltak siden anlegget fungerer i dag, men ut ifra alder kan skader plutselig oppstå på eldre anlegg.

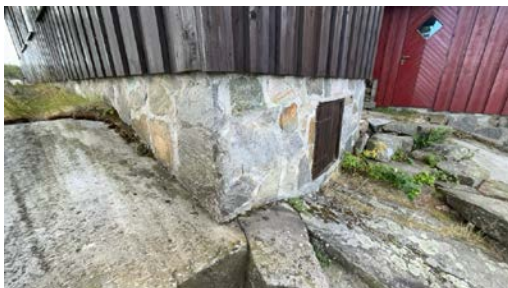
Det er ikke registrert utsiging eller nedbøyning.

Husk at det er en fare for skjulte feil og avvik på grunnmur ved opparbeidet natursteinsplattung.

Utsnitt grunnmur.
