**aktiv.**

Einervegen 43, 2409 ELVERUM

**Lyst og hyggelig rekkehus med  
3 soverom og lekkert bad fra 2023.  
Solrike uteplasser mot sydvest.  
Garasje og utvendig bod**

| Tilstandsrapport ..... | 45 |

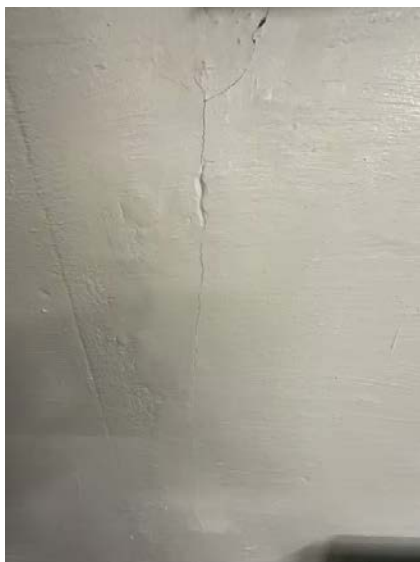
### 6.2 Grunnmur og fundament

\* Grunnmur og fundament: Det er registrert sprekke i grunnmur i kjeller. Det registreres sprekke i betonggulv i kjeller.

Viser sprekk i grunnmur i kjeller.

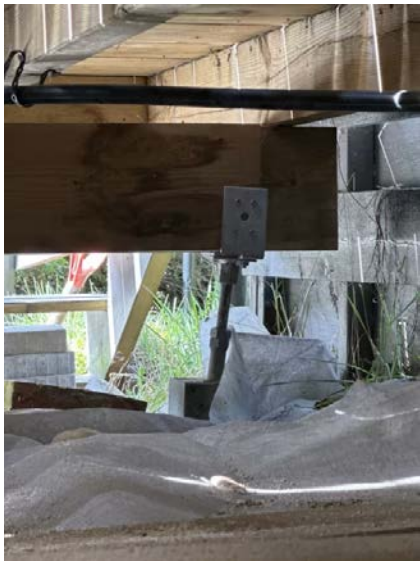
Det registreres skjevhet ved fundament.

Overflatebehandling må påregnes.

Utbedring av ovennevnte forhold må påregnes.

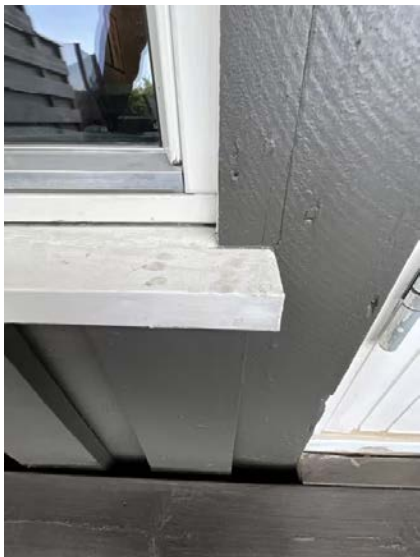
Det er påvist avvik ved omramming. Liten/ingen avstand mellom trepanel og beslag, fare for fuktopptrekk.

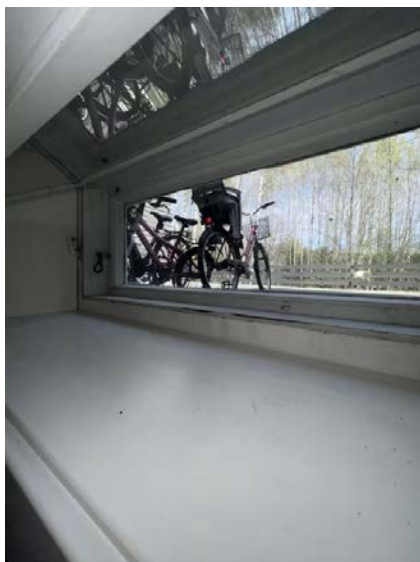
Viser slitasje på varevindu i kjeller.

Overflatebehandlinger må påregnes. Justeringer/smøring anbefales.

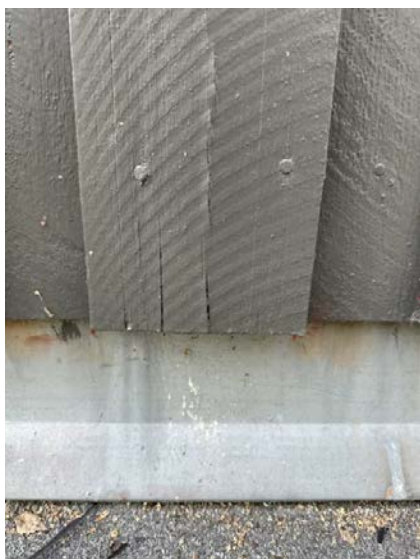
## 6.6 Yttervegger

Det er værslitt/oppsprukket trevirke/trepaneler.

Det anbefales at endeveden mettes med maling eller beis.

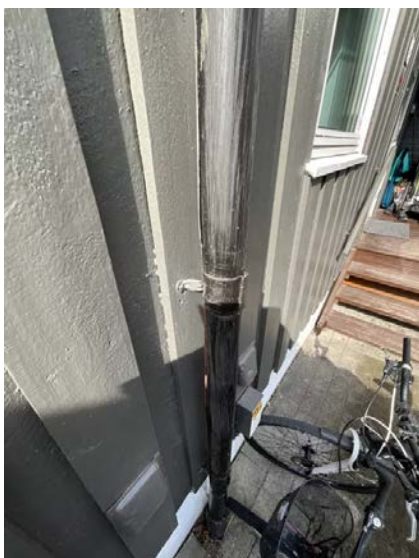
## 6.7 Renner og nedløp

Det registreres nedbøy/skjevheter i takrenner. Det registreres stedvis korrosjon/rust, i takrenner/kroker.

Det ble registrert buling/skade i nedløpsrør som er et symptom på frostspreng

Utskifting av nedløpsrør med skade må påregnes.

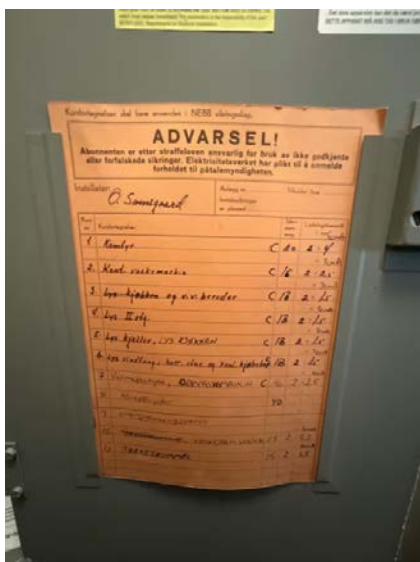
Anlegget har utidsmessige løsninger og ujordete stikkontakter.

Det må påregnes utskifting og vedlikehold av utstyr på sikt.

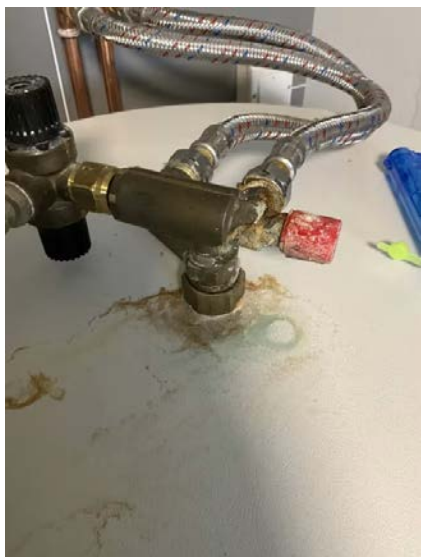
Det registreres irr og drypplekkasje på bereder.

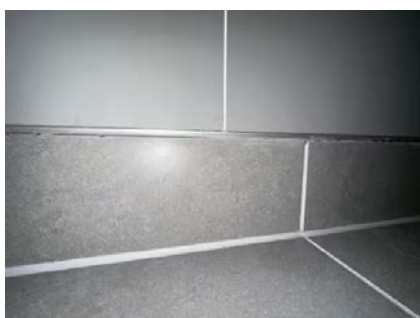
Det påvist manglende silikon ved bunnlist under enkelte baderomsplater, noe som avviker fra monterings anvisninger.
