Trysilknuts fjellsenter 45, 2430 JORDET

TILSTANDSRAPPORT FOR FRITIDSBOLIG

Trysilknuts fjellsenter 45, 2430 Jordet

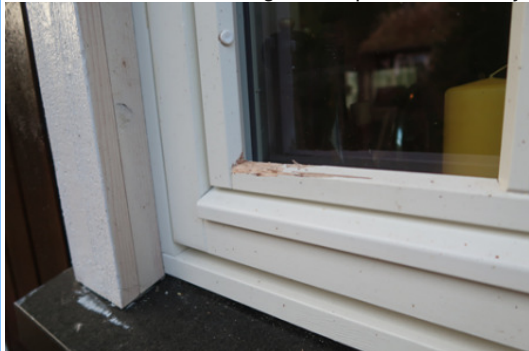
Vindu på kjøkken har mindre utvendige skader.

Bilde viser lokal utvendig skade på vindu ved kjøkken.

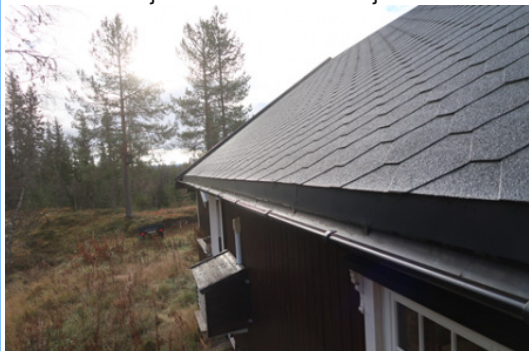
Bilde viser skjevhet i takkonstruksjon mot sørøst.

TAKSTMANNENS VURDERING VED TG2:	
4.1	Takkonstruksjon, taktekkning og skorstein over tak
	Skjevhet i takkonstruksjon mot sørøst, vurderes å ha sammenheng med svikt i fundament under søylepunkt mot sørøst. Hjemmelshaver opplyser at søylepunkt alltid har hatt mindre justeringsbehov, og at tilstanden er stabil. Det anbefales at søylepunkt utbedres, og takkonstruksjon rettes opp. Luftespalte i raft har skader på fluenetting. Fluenettingen bør skiftes ut, for å unngå adkomst til konstruksjonen for mus og andre skadedyr.

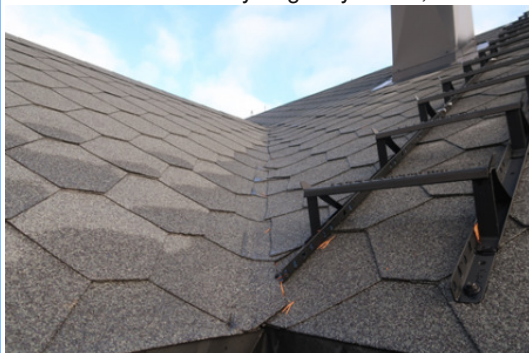
Bilde viser sammenføyning av yttertak, som ikke er utført i henhold til monteringsanvisning.

4.2	Undertak, lekter og yttertekkning (taktekkningen)
	Manglende tetting mellom yttertak og beslag ved takrenne, manglende beslag i overgang mellom yttertak og yttervegg, samt sammenføyning av yttertak som ikke er utført i henhold til monteringsanvisning, øker faren for fuktinntrengning og skader. Det anbefales at dette utbedres. Mosegroing på yttertaket anbefales fjernet, da mosegroing over tid vil forårsake skader, og reduserer levetiden på yttertaket. Frostsprengte nedløpsrør bør skiftes ut, da frostsprengte nedløpsrør kan føre takvann inn mot konstruksjonen, og forårsake skader. Takrenner med utettheter og lokale deformasjoner bør skiftes ut. På grunn av yttertakets helling, bør yttertaket sikres med snøfangere for å sikre at ras fra tak ikke skal skade personer og husdyr. I henhold til Sintef byggforsk, bør yttertak tekket med takshingel sikres med snøfangere når det overstiger 27 grader. Yttertaket har i henhold til fremlagt tegning 34 graders helling. Hjemmelshaver opplyser at det aldri har gått ras fra taket i hjemmelshavers eie.

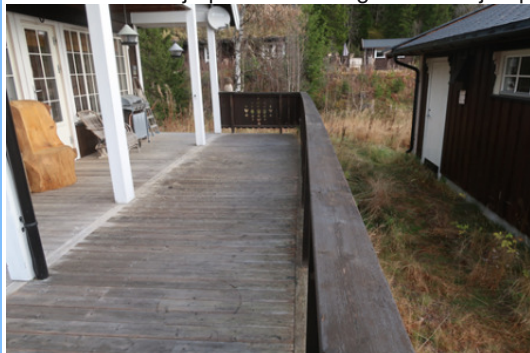
Merknader: Overflater har vedlikeholdsbehov. Rekkverk til terrasse på bakkeplan har slitasje, svekket innfesting, og vedlikeholdsbehov. Rekkverkshøyde til terrasse i 2. etasje er under minstekravet etter dagens krav.

Bilde viser slitasje på rekkverk og deformasjon på rekkverk.

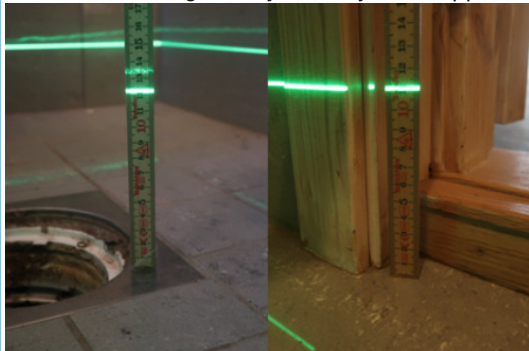
Bilde viser måling av høydeforskjell fra topp sluk til topp flis ved dørterskel.

<p>Bom/ hulrom under fliser er tegn på at fliser ikke har tilfredsstillende limdekning eller at fliser er løse. Det ble påvist for liten høydeforskjell fra topp sluk til topp flis ved dørterskel. Målt høydeforskjell på befaringsdagen var 11 mm. Minstekravet er 25 mm fra topp sluk til topp membran ved innerdør. Det er mulig at membran er ført opp bak listverk for å etablere tilfredsstillende høydeforskjell. Dette lar seg ikke kontrollere før listverk eventuelt demonteres, eller dokumentasjon fremlegges. Høydeforskjell skal sikre at en eventuell lekkasje føres til sluk, og ikke belaster tilstøtende konstruksjon, og forårsake skader. Om dusjkabinettet skiftes ut med dusjdører, eller annen åpen dusjløsning, må det påregnes at vannsøl utenfor dusjdørene ikke føres til sluk, og blir liggende på gulvet, på grunn av at gulvet utenfor dusjsonen er tilnærmet flatt.</p>

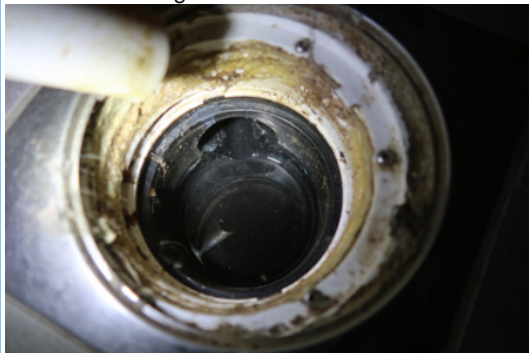
Det er påvist avvik i forhold til sluk, rørgjennomføringer, mansjetter eller klemring.

Bilde viser manglende vannlås i sluk.

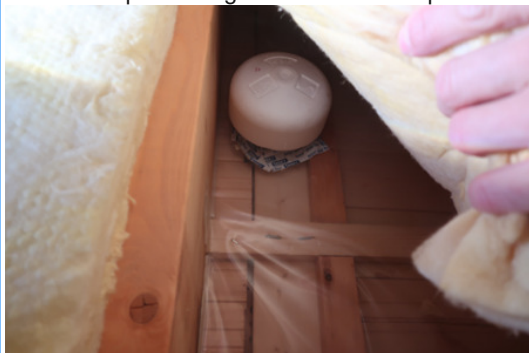
Bilde viser plassering av vakuumentil på kaldloft.

10.1	WC og innvendige vann- og avløpsrør
	<p>Stoppekran skal merkes tydelig med skilt, for å raskt kunne lokaliseres ved en eventuell lekkasje. Lufting av avløp skal i utgangspunktet føres over tak. Ikke tilfredsstillende lufting av avløp kan resultere i luft fra avløpssystemet, og dårlig avrenning. Det anbefales at luftingen føres over tak.</p>
