Matvegen 40, 2429 TØRBERGET

**Stor og landlig eiendom på  
6,6 mål. Koselig enebolig med  
4 soverom og 2 bad. Garasje.**

| Tilstandsrapport ..... | 47 |

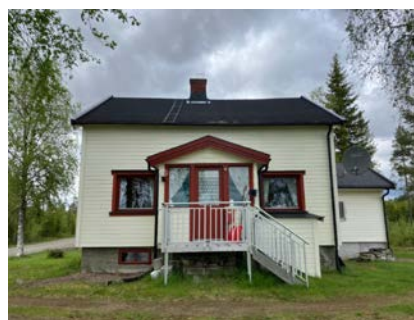
### TG 2 Nedløp og beslag

Renner og nedløp i metall, renner/nedløp fremstår fra ca 1993. Takflater uten snøfangere.

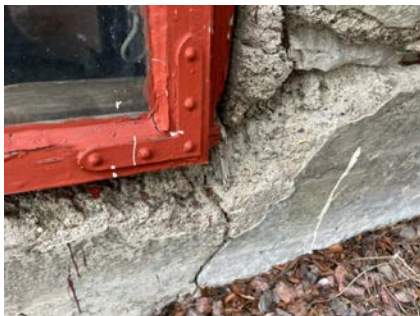
## ! TG 2 Grunnmur og fundamenter

Oppsprekninger kjellergulv fremstår av eldre dato, bør holdes under oppsikt. Lokale tiltak med reparasjoner av sprekker/riss. Jevnlig kontroll av grunnmur anbefales. Kostnadsestimat kun for utbedringer av sprekker/riss. Grunnmur som var tildekket eller utilgjengelige ved befaringen bør kontrolleres.
