**aktiv.**

Matvegen 40, 2429 TØRBERGET

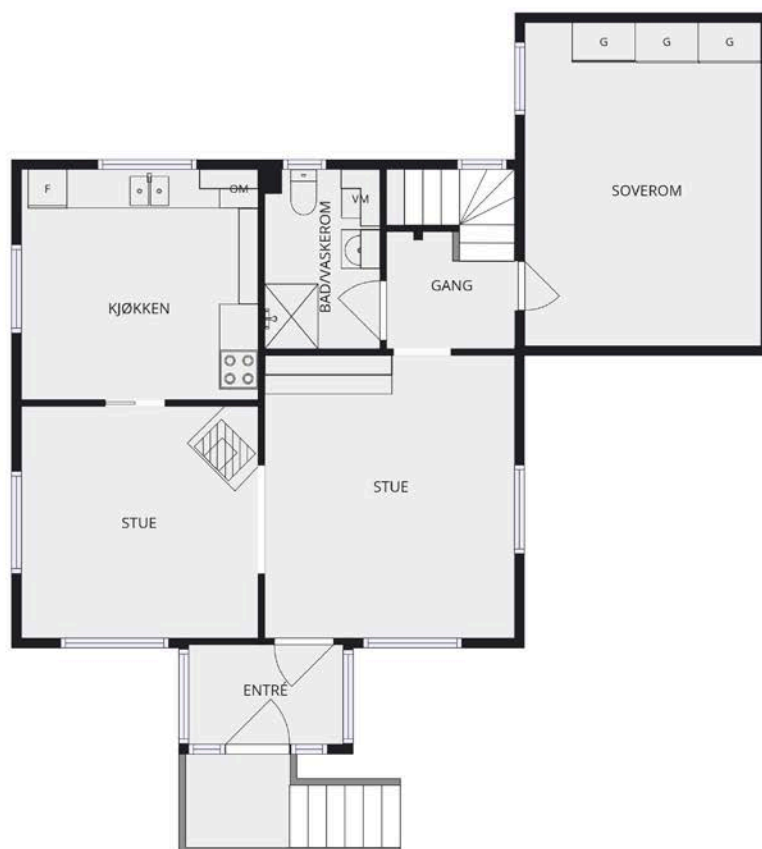
Plantegningen er en ikke målbar illustrasjon og avvik kan forekomme.

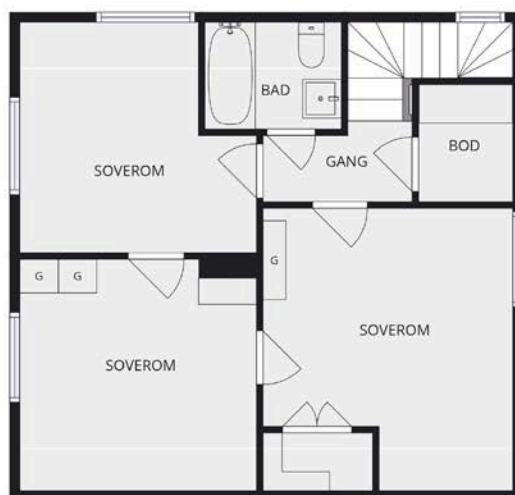
Plantegningen er en ikke målbar illustrasjon og avvik kan forekomme.

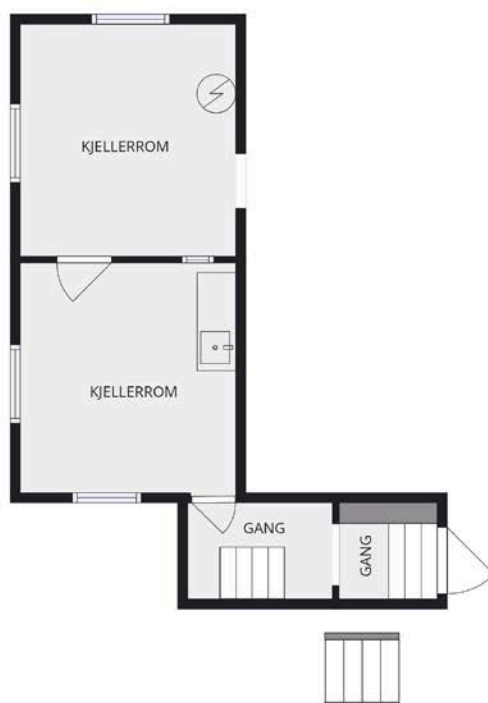
Plantegningen er en ikke målbar illustrasjon og avvik kan forekomme.

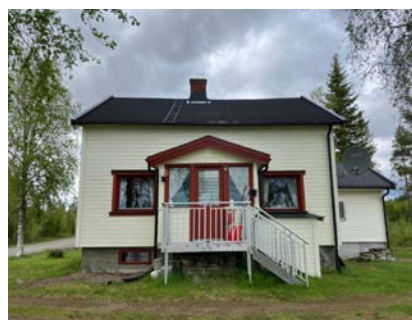
### Nedløp og beslag

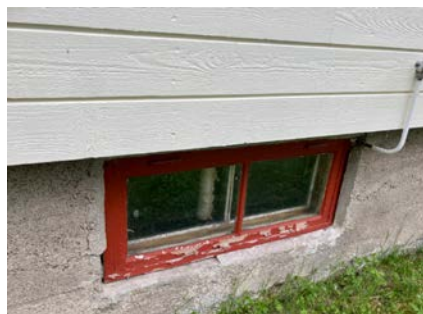
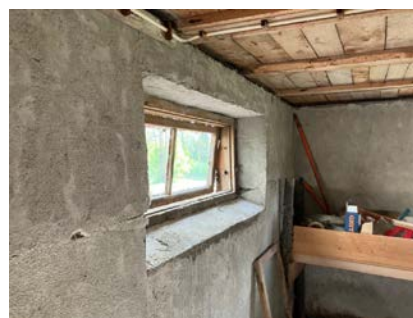
**Kostnadsestimat: 10 000 - 50 000**

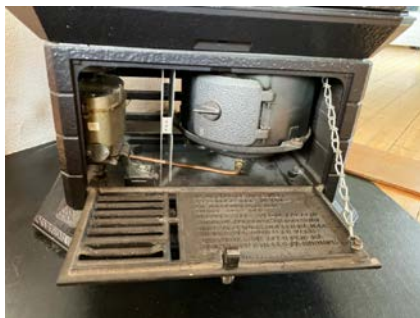
## Punktet må sees i sammenheng med 'Drenering'

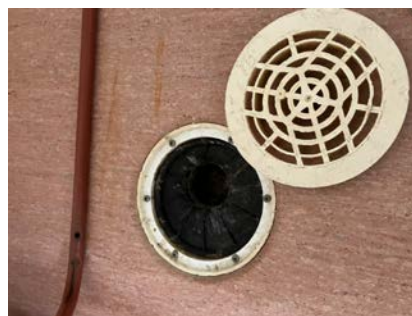
Kostnadsestimat: Under 10 000

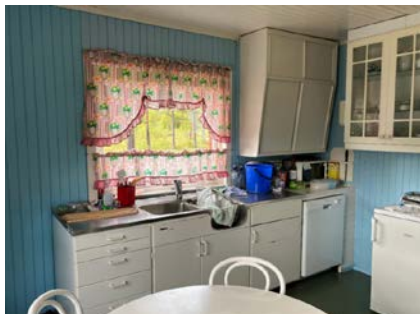
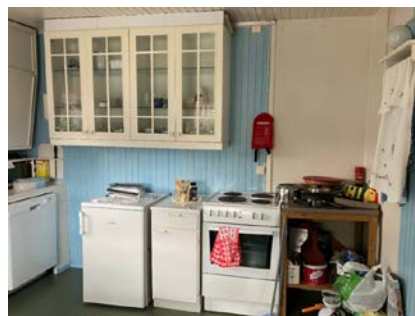
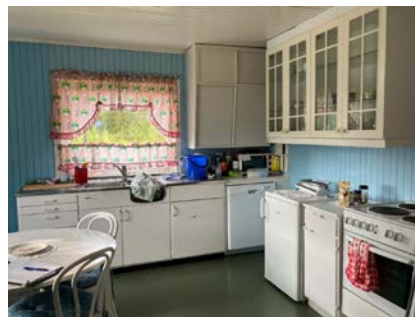
### 1. ETASJE > KJØKKEN

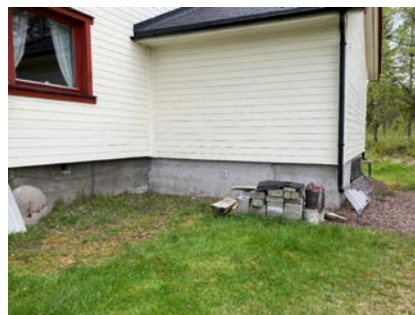
Ny drenering kan vurderes ut fra arealbehov og eget krav til nytteverdi av kjelleren. Vann fra alle nedløp anbefales ført vekk fra bygningskroppen. Tilstanden ved kjelleren bør følges opp. Stedvis må fallet justeres noe. Fallet fra grunnmuren skal helst være 1:20 og minst 1:50 i 3 meters bredde fra grunnmuren. Terreng skal da ligge helst 15 cm eller minst 6 cm lavere 3 meter fra muren enn inne ved grunnmuren. Kostnader for evt ny drenering er ikke medtatt.

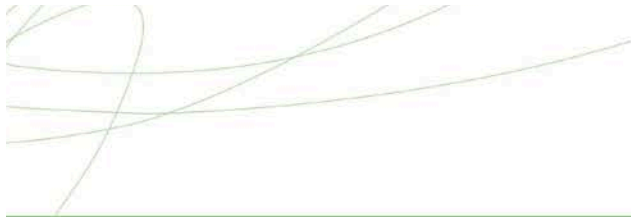
## Hvordan boligen benyttes har betydning for energibehovet

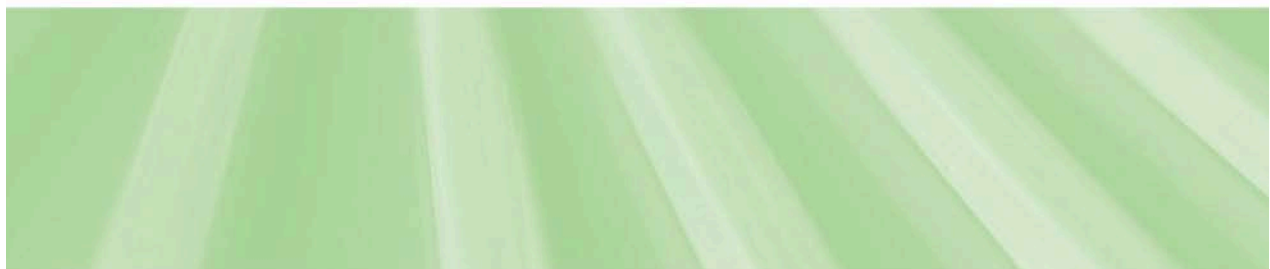
med gjeldende lovverk, og det må tas hensyn til krav til godt inneklima og forebygging av fuktskader og andre byggskader.

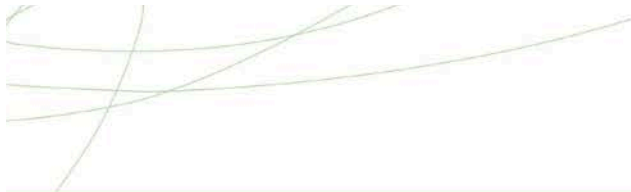
## Boligdata som er grunnlag for energimerket
