Nordre Tommelsrudveien 84, 1870 ØRJE

Tilstandsrapport

Befaringsdato: 20.08.2024

Rapportdato: 04.09.2024

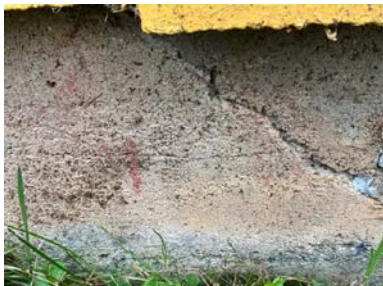
TG 3 Terrenforhold

Dels kupert og dels flat tomt.

- Det bør foretas terrengjusteringer.

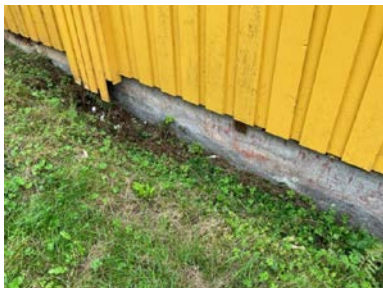
TG 2 Utvendige vann- og avløpsledninger

Utvendige avløpsrør er av ukjent type. Det er septiktank med overløp til grøft.

- Det må påregnes etablering av annen avløpsløsning.
