# Sentrumsnær enebolig med uthus og stor låve.

# Tilstandsrapport

Befaringsdato: 18.06.2025

Rapportdato: 24.06.2025

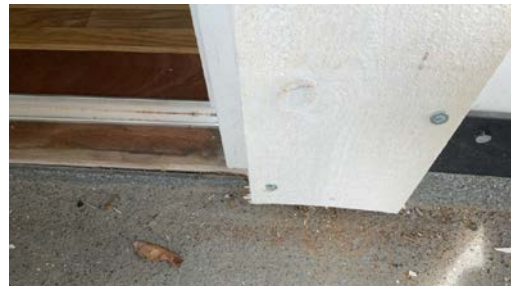
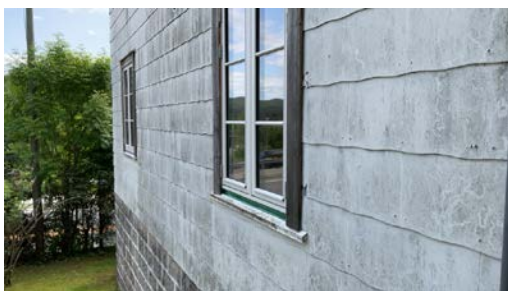
## TG 2 Gamle vinduer

Det er vinduer med enkle glass, dels med varevinduer.

Eldre karmen og rammer er værslitte. Det er rust på beslag og noen knuste glass.

På eldre vinduer må det påregnes vedlikehold, ev. utskifting.

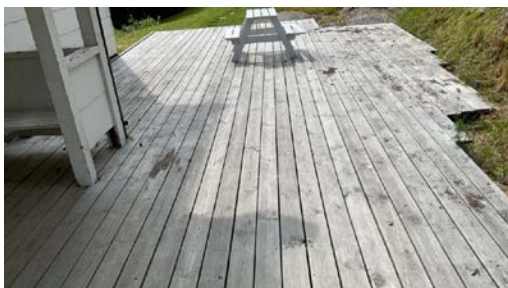
## TG 3 Balkong - 2

Det er balkong i trekonstruksjon.

- Det er påvist fukt-/råteskader i konstruksjonen.
- Mer enn halvparten av forventet brukstid er passert på tettesjikt/membran.

- Tidspunkt for utskiftning av tettesjikt/membran nærmer seg ut ifra alder på dagens tekking.
- Det er ikke krav om utbedring av rekkverkshøyde opp til dagens forskriftskrav.
- Råteskadede konstruksjoner må skiftes ut.

**Kostnadsestimat: 10 000 - 50 000**

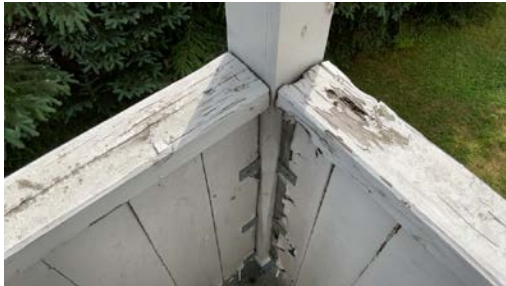
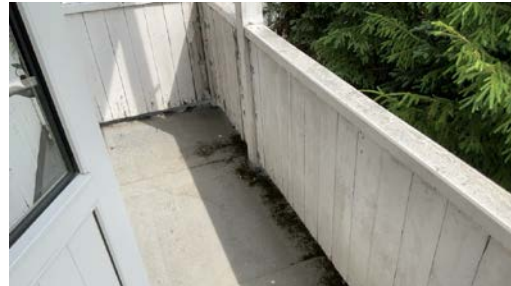
## TG 2 Balkong

Det er balkong i trekonstruksjon.
