Torpesvingen 33, 3295 HELGEROA

**Helgeroa- flott enebolig med
godkjent utleieleilighet i attraktivt
og barnevennlig boligområde på
Torpefeltet**

Forhold som har fått TG2: AVVIK SOM IKKE KREVER UMIDDELBARE TILTAK

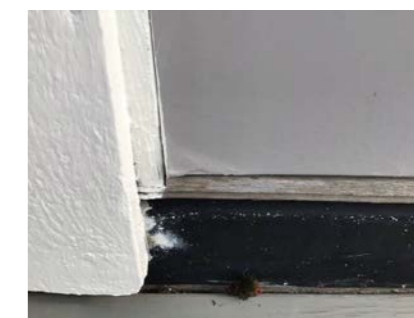
Fuktskade på sidefelt og ytterdør 1 etg.

fuktskade ytterdør

fuktskade sidefelt

- Det må foretas tiltak for å lukke avviket.

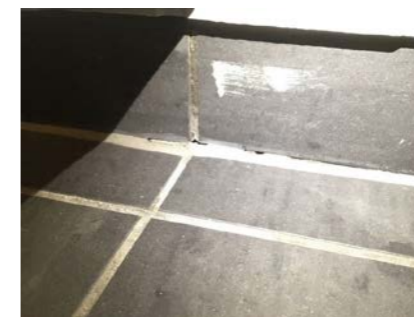
sprekk i fuge

- Det bør etableres avrenning inn til sluk for hele våtrommet.
- Det må foretas tiltak for å lukke avviket.

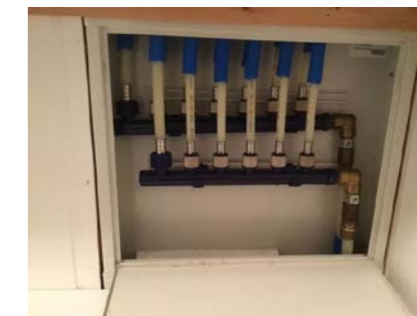
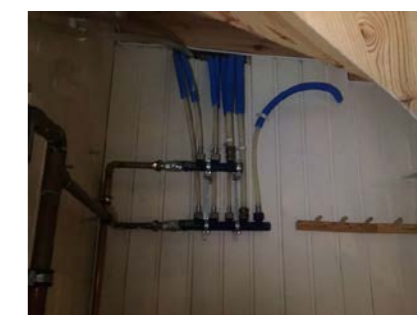
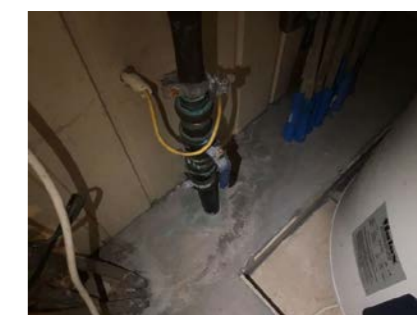
Hovedkran

Vurdering av avvik: Rørkursene på rør-i-rør systemet på vannledninger er ikke merket. Det er åpent anlegg i kjeller og det er ikke overflater v/rør opplegg som tåler vann ihht. lekkasje.

- Rørkurser på rør-i-rør system bør merkes.
- Det må foretas tiltak for å lukke avviket.

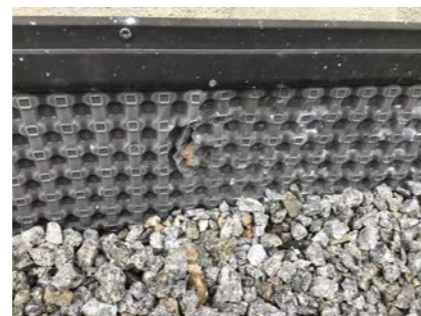
Drenering fra byggeår. Drenerende masser rundt boligen, synlig fuktsikring m/klemlist. Noe små skader/hull på fuktsikring v/hageslange settes alene til TG2.

Skade/hull

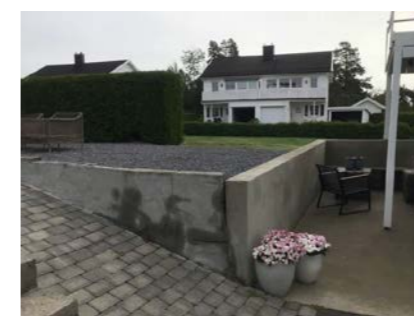
Vurdering av avvik: Det er påvist mindre sprekker og/eller skjevheter i muren. Det mangler rekkverk/ annen sikring på forstøtningsmuren(e) ut ifra

- Rekkverk/annen sikring på forstøtningsmur må settes opp/utbedres.
- Lokal utbedring må utføres.
- Det må foretas tiltak for å lukke avviket.
