Eriksmofeltet 21, 2436 VÅLER I SOLØR

Befaringsdato: 15.10.2024

Tilstandsrapport

ENEBOLIG

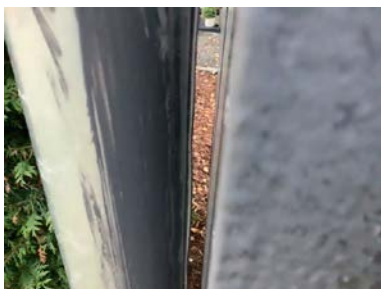
Det er påvist frostsprengte nedløpsrør.

Eksempel på frostsprengt nedløpsrør.

Frostsprengte nedløpsrør bør skiftes ut da lekkasje vil føre til økt fuktbelastning på konstruksjoner, og årsaken til frostspreng bør utbedres. Dette kan være ved å spyle opp drenerør.

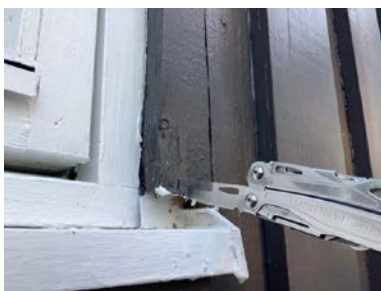
- Det er ingen eller liten lufting i nedre kant av kledning mot grunnmur.
- Det er påvist spredte råteskader i bordkledningen.

Spredt råteskade i bordkledning.

- Råteskadet trekledning må skiftes ut.

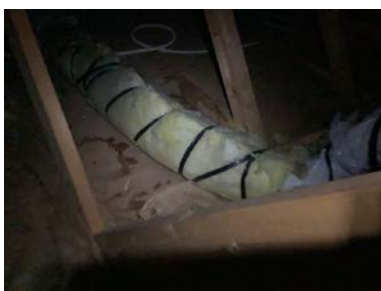
Det er påvist fuktskjolder på papir på isolasjon i området rundt ventilasjonsaggregatet, og det er ukjent om dette stammer fra taklekkasje, kondens på loft eller kondensering på grunn av ventilasjonsaggregatet.

Fuktskjolder på papir på isolasjon.

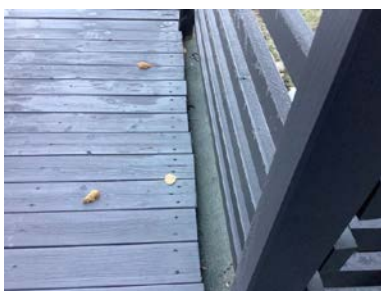
Eksempel på grov utførelse.

Terrassegulvet bør rettes opp.
Grov utførelse kan sannsynligvis skjules ved å lage en omramming på terrassegulvet.

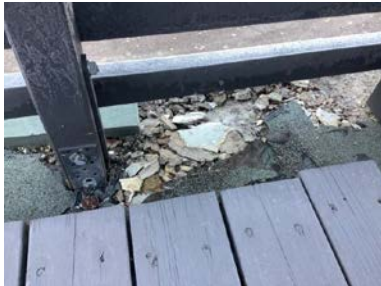
Eksempel på utett tekking.

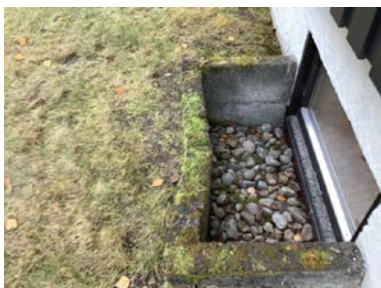
Skjeve blokker i lysgrav.

Lysgraven bør rettes opp og skjeve blokker må mures rett igjen.

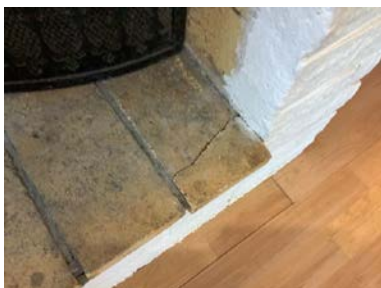
Det er gnistfanger foran den åpne peisen, og det er påvist sprukket stein i peisen. Den sprukne steinen bør limes igjen.

Sprukket stein i peis, og denne bør limes igjen.

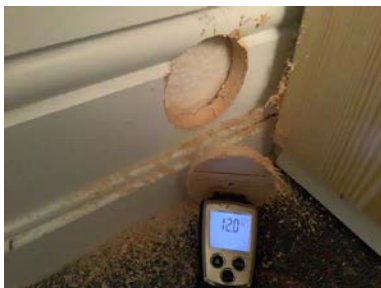
Hulltaking er foretatt uten å påvise unormale forhold. Hulltaking er foretatt i tv-stue. Fuktkvotemåling (vekt%) på baksiden av panelkledning ble målt til 12. Vegg er isolert med isopor og det er dampsperre i vegg. Dette er ikke iht. dagens preaksepterte løsninger for innredning av rom under terreng.

- Det er påvist indikasjoner på noe fuktgjennomtrenging inn i kjellermur.

Hulltaking, og det måles tørt.

- Det påviste fuktnivå gir grunn til å overvåke konstruksjonen jevnlig for å se utvikling over tid, og eventuelt foreta tiltak for å unngå fuktskader.

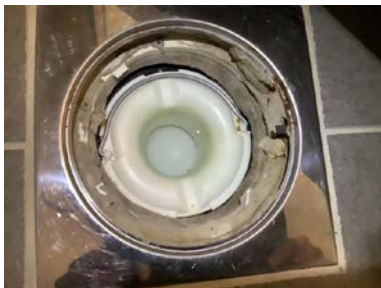
Plastsluk, og synlig slukmansjett ført under slukets klemring.

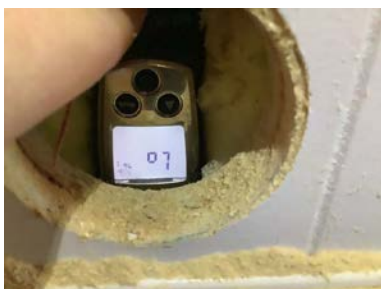
Hulltaking er foretatt uten å påvise unormale forhold. Hulltaking er foretatt i gang bak dusjkabinett. Fuktkvotemåling (vekt%) i konstruksjonen ble målt til 8. Det er dampsperre bak baderomsplater, og dette fører til to tette sjikt i vegg. Dette er ikke iht. dagens preaksepterte løsninger.

Hulltaking, og det måles tørt.

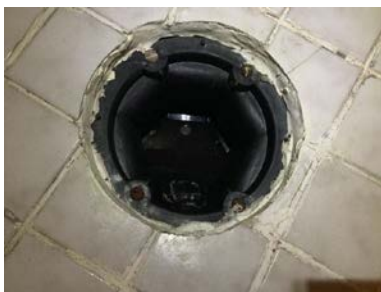
Plastsluk, uten synlig tettesjikt rundt sluk.

Hvis badet skal benyttes en periode som nå må tett dusjkabinett monteres.

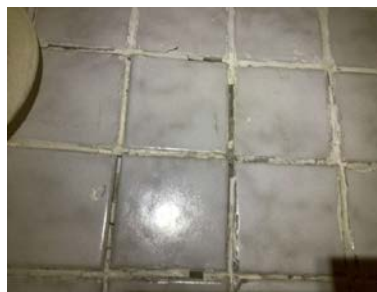
Det er riss i flisfuger.

Riss- og manglende flisfuger.

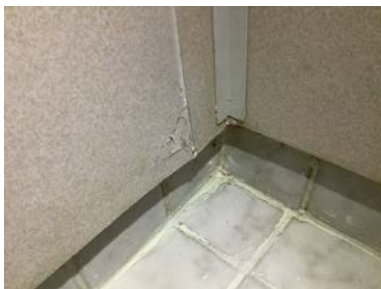
Det er påvist tegn til fuktskader i bunnen av baderomsplater i dusjhjørnet.

Tegn til fuktskader i nedkant av baderomsplater.

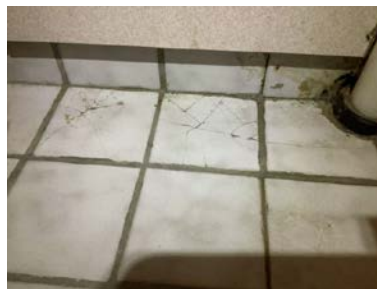
Sprukne fliser.

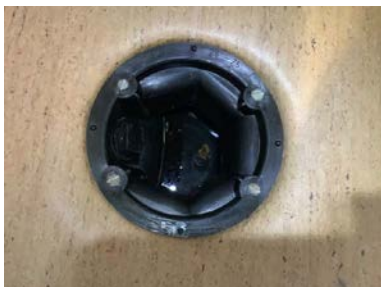
Plastsluk, og vinylbelegg er ført under slukets klemring.

Det bør etableres tettesjikt, for eksempel sprutsikre plater eller våtromsmaling i den definerte våtsonen.

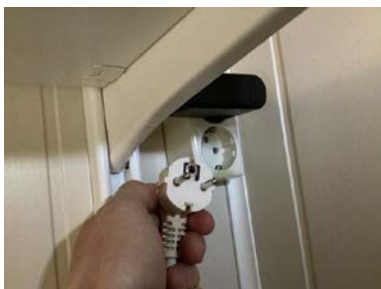
Utilfredsstillende el-tilkobling iht. gjeldende forskrift.

- Det bør etableres tilfredsstillende el-tilkobling etter gjeldende forskrift.

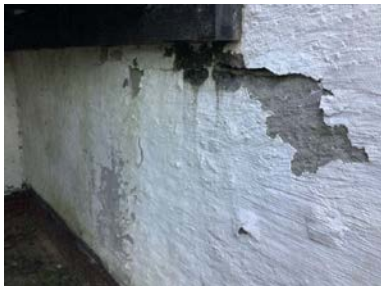
- Grunnmur og fundamenter: Det er registrert horisontalriss som er symptom på jordtrykk. Det er registrert skråriss som er symptom på setninger. Sprekkdannelser og løsnet puss på tilbygget garasje skyldes mest sannsynlig frostspreng bak puss.

Løs puss på tilbygget garasje.

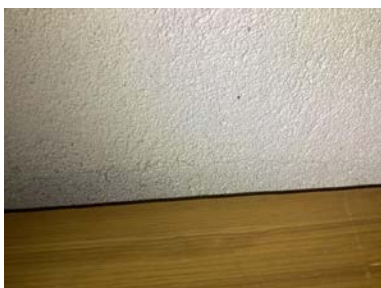
Innvendig horisontalriss.

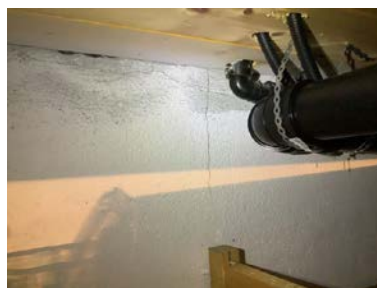
Innvendig skråriss.
