Pålsrudgutua 22, 2265 NAMNÅ

| Tilstandsrapport ..... | 49 |

Befaringsdato: 09.03.2026

Rapportdato: 12.03.2026

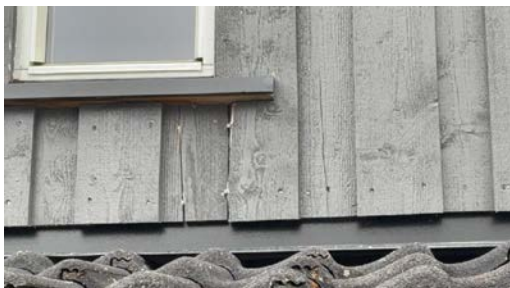
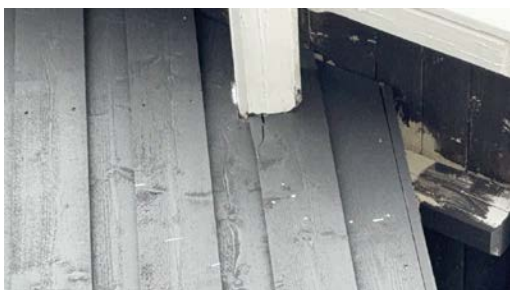
Det er stedvis mindre sprekker i kledningsbord. Fasadekledning går stedvis nært ned mot bakken, medfører økt risiko for fuktbelastning.

Eksempel på sprekk i kledningsbord.

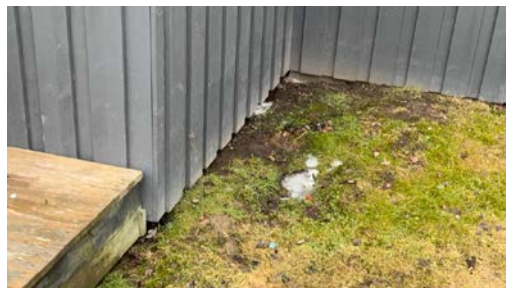
Kledning går nært ned mot terreng.

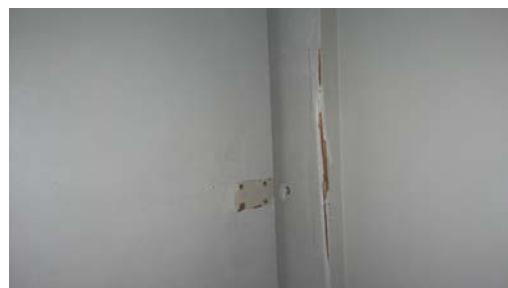
Verandadør: Slitasje og bruksmerker. Dør tetter ikke helt mellom dørblad og karm. Det er innvendig skade. Lås sitter skjevt.

Skade på karm på verandadør.

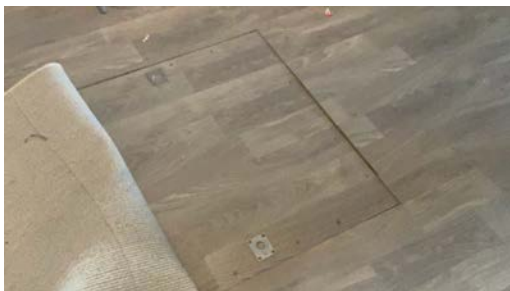
Grov tilpasning av luke i gulv på kjøkken.

Ferdigstille overganger, belistning og tilslutninger.  
Utbedring av fliser i entre.

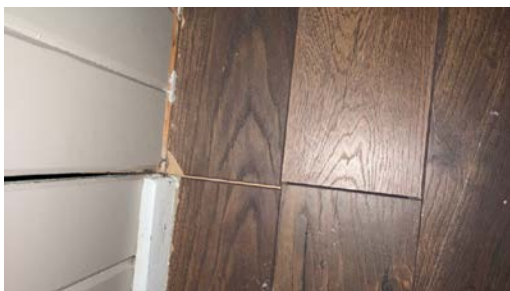
Eksempel på ufagmessig utførelse.

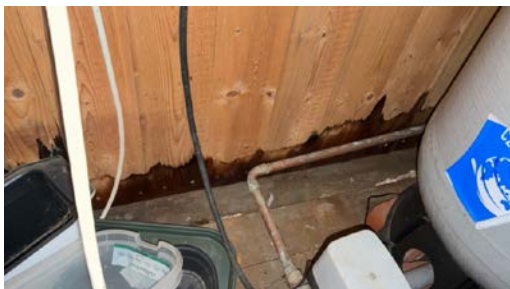
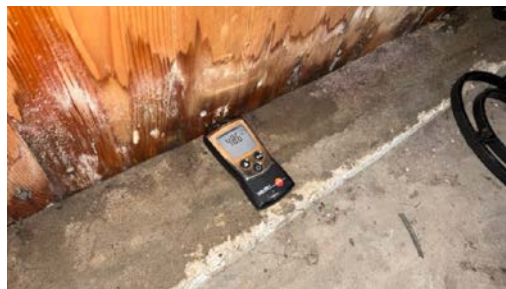
Det er generelt fuktighet og fuktmerker nederst på kledning på vegger. Fuktinnhold er på over fibermetning.

Fuktmerker og høyt fuktinnhold nederst på vegger.

Tiltak beskrevet under annet punkt.

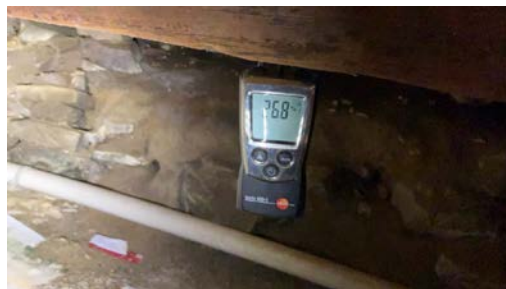
Det er fuktinnhold i treverk i kryperom på over 20 vektprosent. Fuktinnhold i treverk på over 20 vektprosent medfører fare for utvikling av sopp- og råteskader. Det advares på generelt grunnlag om at kryperom under trebjelkelag er risikokonstruksjoner som kan medføre og skjule sopp- og råteskader. Det er observert råte på en gulvbjelke, dette kan også finnes flere steder.

Fukttinnhold i treverk i kryperom på godt over 20 vektprosent.

Etablering av fuktsperre på bakken.

Etablering av tilstrekkelig ventilasjon slik at fuktinnhold i treverk i kryperom synker til godt under 20 vektprosent.

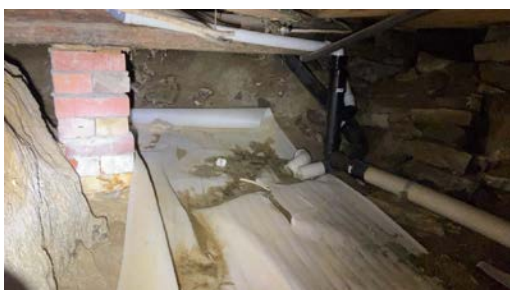
Oversikt fra kryperom.

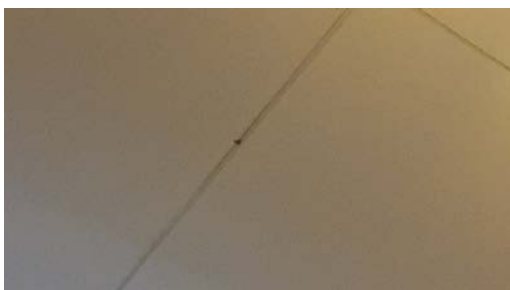
Synlig innfesting i himling.

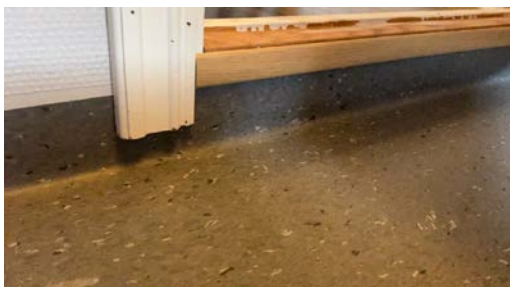
Tett oppkant ved dør.

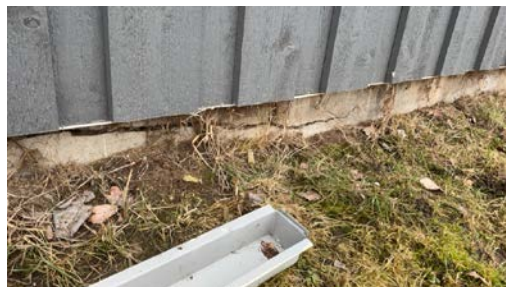
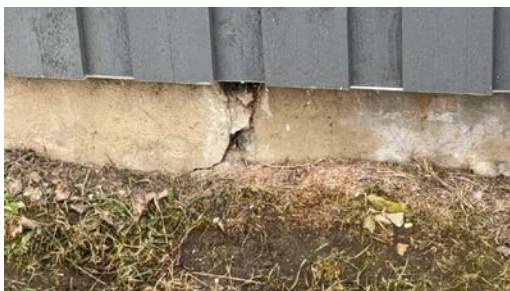
Eksempel på sprekk i grunnmur.

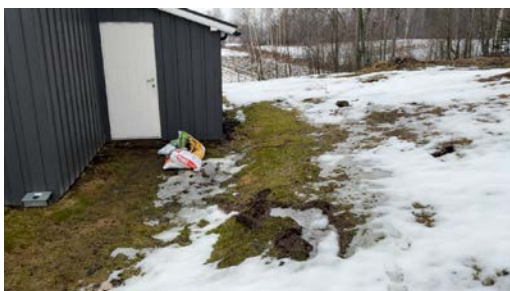
Fall på terreng inn mot bygget.

Ses i sammenheng med drenerende arbeider.
