Tendøgutua 32, 2283 ÅSNES FINNSKOG

ÅSNES FINNSKOG

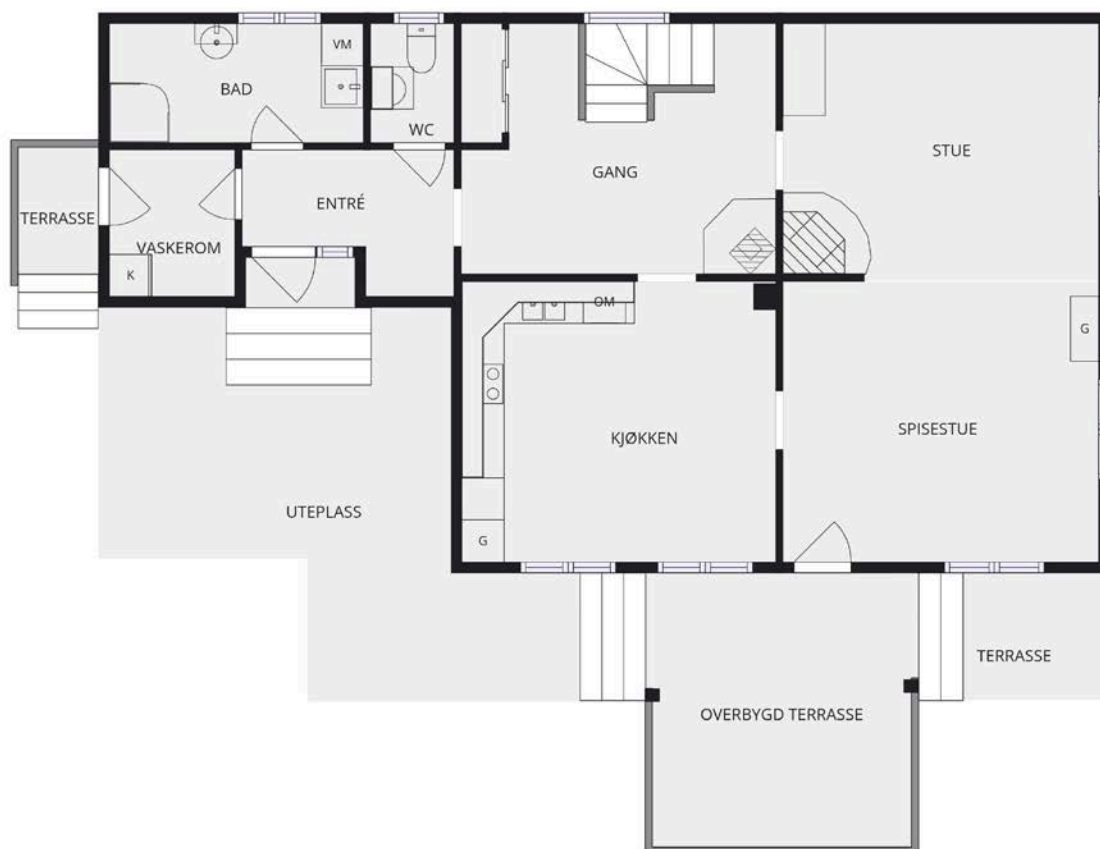
Plantegningen er en ikke målbar illustrasjon og avvik kan forekomme.

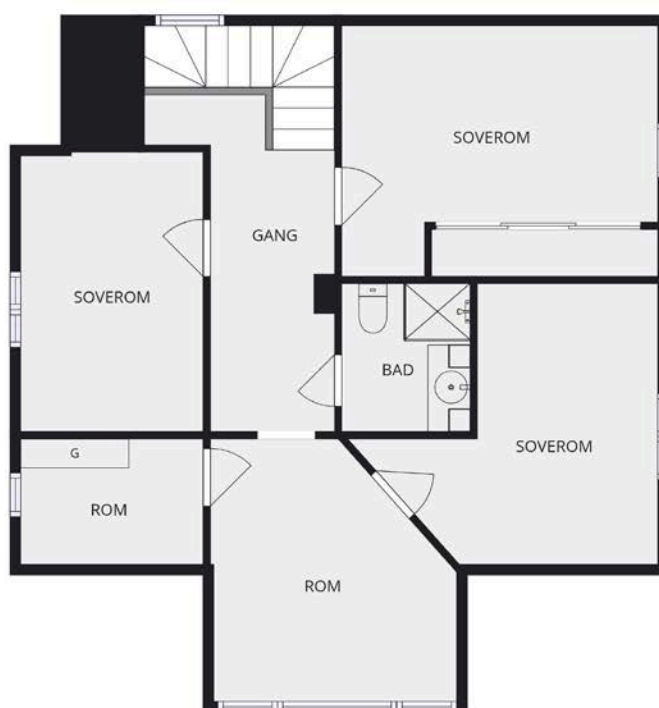
Plantegningen er en ikke målbar illustrasjon og avvik kan forekomme.

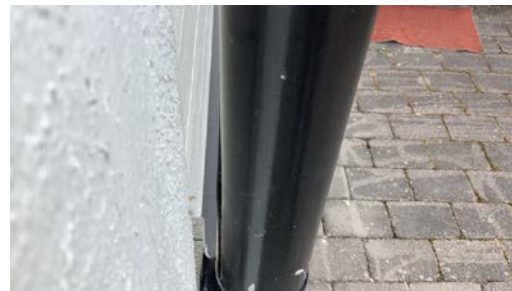
Frostsprengt nedløpsrør.

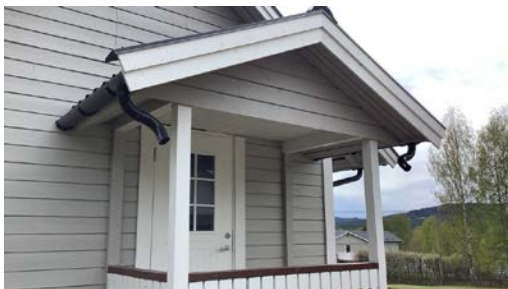
Det er ikke montert nedløpsrør.

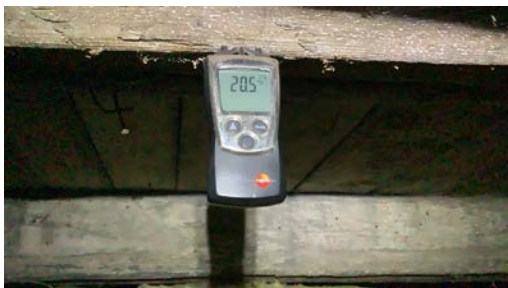
Skadelig fuktinnhold i gulvbjelke.

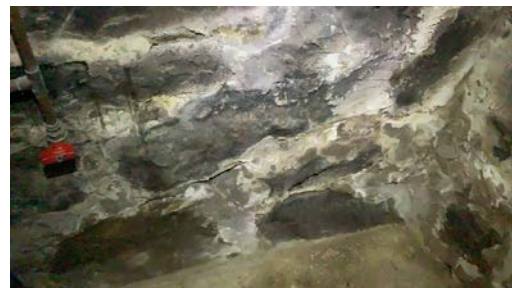
Saltutslag på grunnmur.

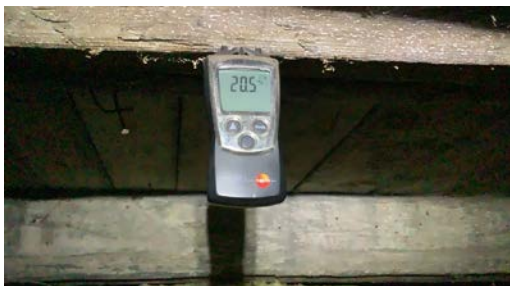
Skadelig fuktinnhold i gulvbjelke i kjeller ved krypkjeller.

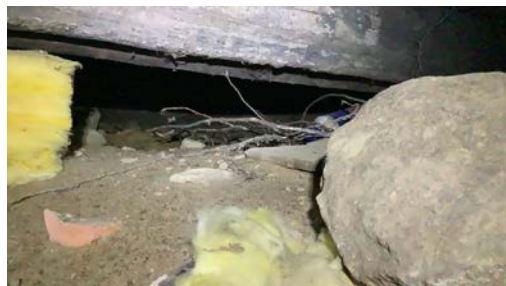
Lav adkomst til krypkjeller under hall.

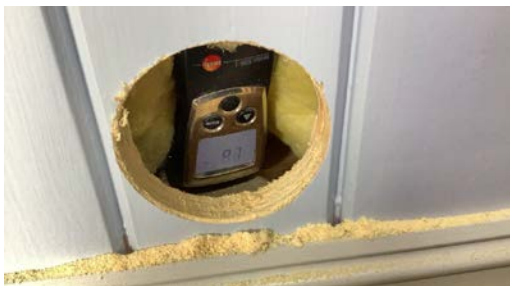
Hulltaking, og det måles tørt.

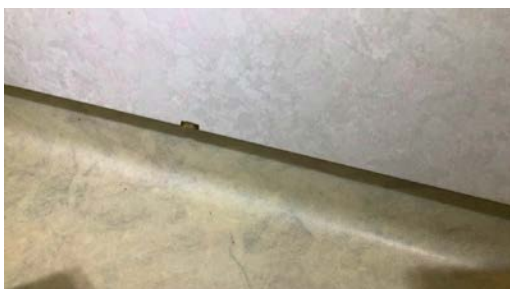
Avskalling på baderomsplate.

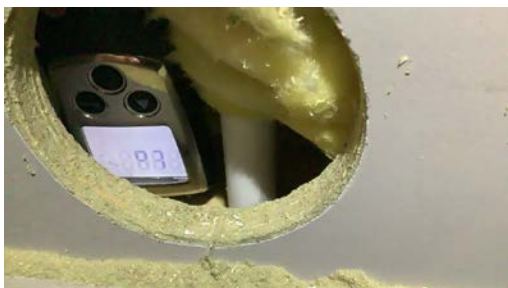
Hulltaking, og det måles tørr.

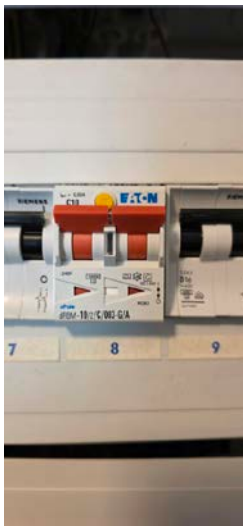
Bilde 1 Kurs 8 løser ikke ut på testknapp. Ligger også med jordfeilbryter foran som løser ut.

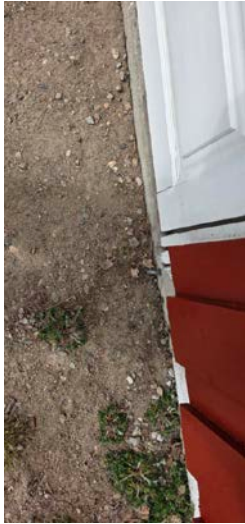
Bilde 1 Kabel på stall er utsatt for skade, spark. Kabel skal beskyttes opp til 150cm. Montere kabelvern bør utføres.

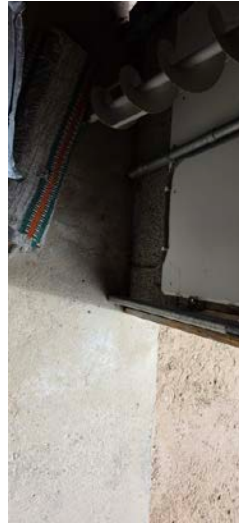
Bilde 2 Kabel ligger uten beskyttelse lavere en 150cm.

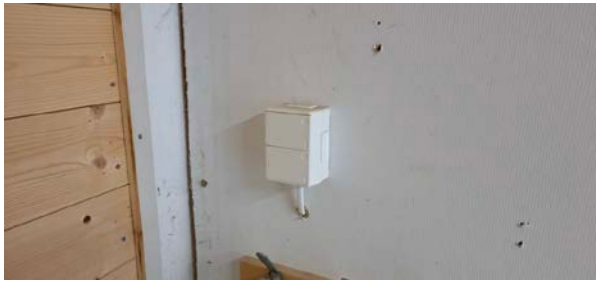
Bilde 1 En del tette stikk er montert slik at tettesgrad mot fuktighet ikke lengre er godkjent. Kontakter som kan bli utsatt for fuktighet vil ikke en slik montering være etter montasjeanvisning til produsenten.

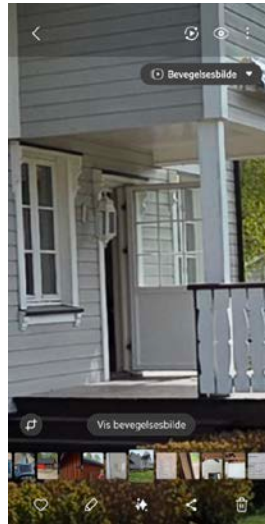
Bilde 2 Stikk bak verandør dør, (har ikke bilde). Er plassert lavt og kan være utsatt for fuktighet i tillegg til å være montert på høykant. Stikk går også over bryter på innsiden.
