**Salgsobjekt:** Enebolig  
**Eierform:** Eiet  
**Byggeår:** 1959  
**BRA-i/BRA Total** 222/264 kvm  
**Tomtstr.:** 1215 m<sup>2</sup>  
**Soverom:** 3  
**Antall rom:** 5  
**Gnr./bnr.** Gnr. 1041, bnr. 109  
**Oppdragsnr.:** 1109250046

# Innholdsrik enebolig med fine uteområder - store terrasser og solrike soner for hele familien!

**Salgsoppgavedato**

07.09.2025

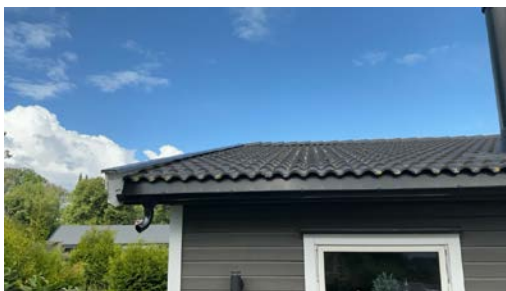
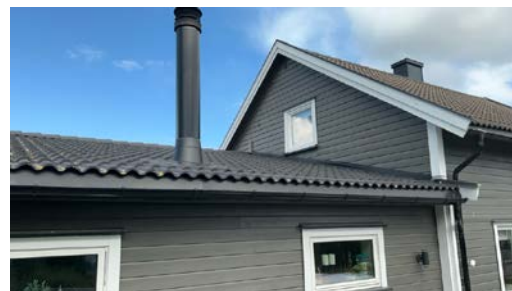
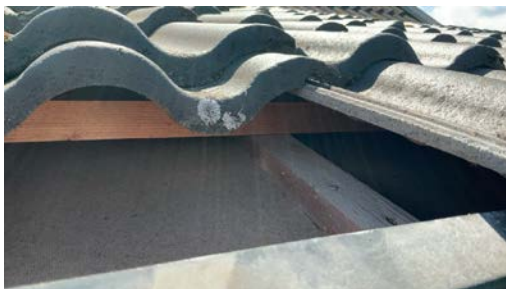
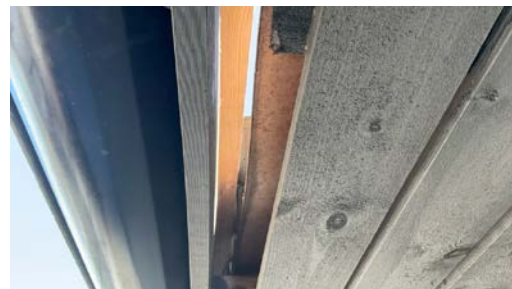
- Det er avvik:
- Ufagmessig utførelse i overgang mellom yttervegg på hoveddel og tak på tilbygg. Etterslep av vedlikehold på vindskier. Mulig råte på vindski nærmest garasje.

- Konstruksjonene har skjevheter.
- Synlige skjevheter i ta konstruksjon på eldste del. Det er registrert fukt skjolder i undertak og på gavlvegg. Registrerte fukt skjolder i undertak kan ha en kobling til ufagmessig utførelse av beslag mellom yttervegg og tak for hoved og tilbygg.

Overgang må utbedres for å hindre skader på yttervegg og/eller lekkasje. Jamfør

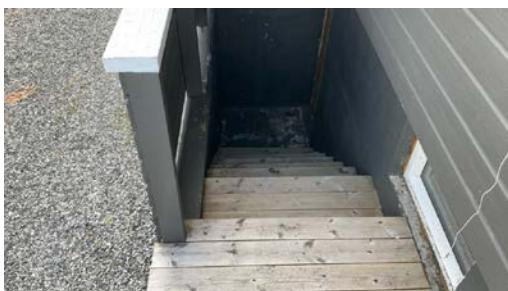
- Det er avvik:
- Manglende gelender. Råte undertak.

- Tiltak:
- Råteskadet trevirke må skiftes ut. Montere gelender. Kostnadsestimatet er kun satt for den lokale utbedringen av TG3 avviket som i dette tilfellet gjelder utskiftning av råteskadet trevirke, ikke eventuelle følge tiltak som kan følge med og heller ikke eventuelle andre TG2 avvik som er nevnt under denne konstruksjonen

Kostnadsestimatet er kun satt for den lokale utbedringen av TG3 avviket som i dette tilfellet gjelder utskiftning av råteskadet trevirke, ikke eventuelle følge tiltak som kan følge med og heller ikke eventuelle andre TG2 avvik som er nevnt under denne konstruksjonen

**Kostnadsestimat: Under 10 000**

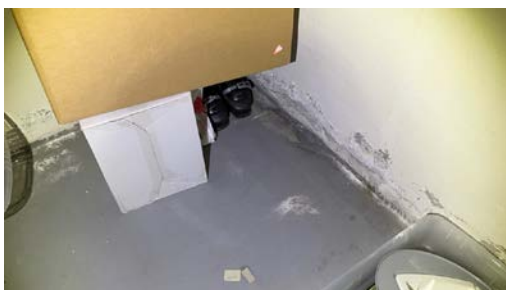
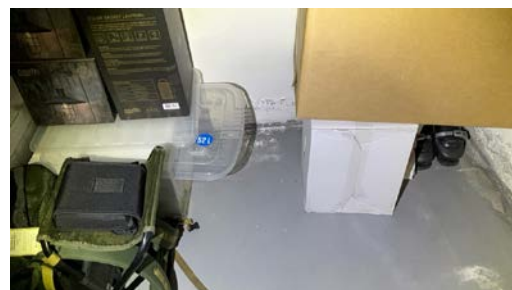
- Det er påvist indikasjoner på noe fuktgjennomtrenging i kjellergulv.
- Det er påvist indikasjoner på noe fuktgjennomtrenging inn i kjellermur.

- Det påviste fuktnivå gir grunn til å overvåke konstruksjonen jevnlig for å se utvikling over tid, og eventuelt foreta tiltak for å unngå fuktskader.

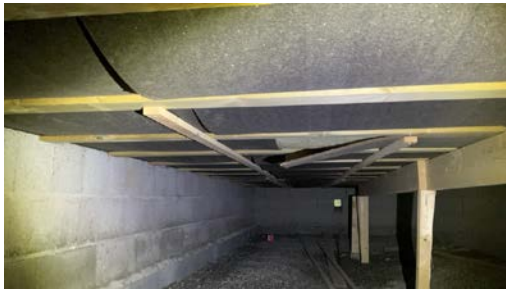
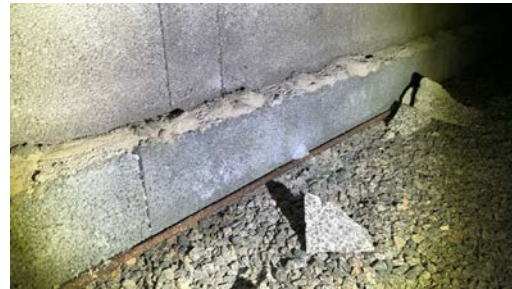
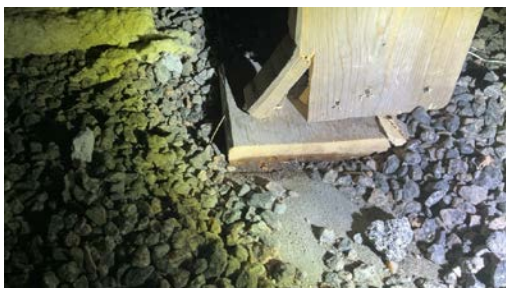
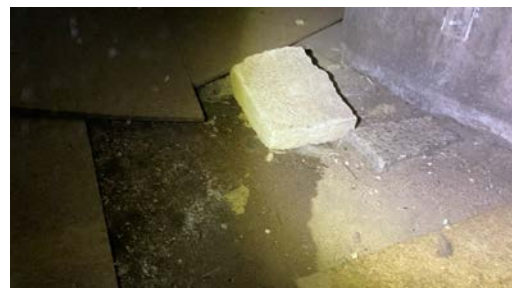
## TG 3 Krypkjeller

- Det er ikke tilfredsstillende ventilering av krypkjeller.
- Det er manglende fuktsperre på bakken.

Bygningen har krypkjeller under trebjelkelag og stubbegulv.

- Fuktsperre på bakken bør etableres.
- Bedre ventilering må etableres.
- Understøttelse av bjelkelag bør utbedres.
- Organisk materiale som står mot grunn må skiftes ut. Underplater må festes Det bør vurderes avfukter og regulering av til-luft. Det må gjøres ytterligere undersøkelser om hva som er kilden til synlig vann. Dette kan komme fra avløp som har løsnet. Overvåke og vedlikeholde. Kostnadsestimatet er kun satt for den lokale utbedringen av TG3 avviket som i dette tilfellet gjelder utskiftning av råteskadet trevirke og undersøkelse av kilde til fukt, ikke eventuelle følge tiltak som kan følge med og heller ikke eventuelle andre TG2 avvik som er nevnt under denne konstruksjonen

Kostnadsestimatet er kun satt for den lokale utbedringen av TG3 avviket som i dette tilfellet gjelder utskiftning av råteskadet trevirke og undersøkelse av kilde til fukt, ikke eventuelle følge tiltak som kan følge med og heller ikke eventuelle andre TG2 avvik som er nevnt under denne konstruksjonen

**Kostnadsestimat: 10 000 - 50 000**

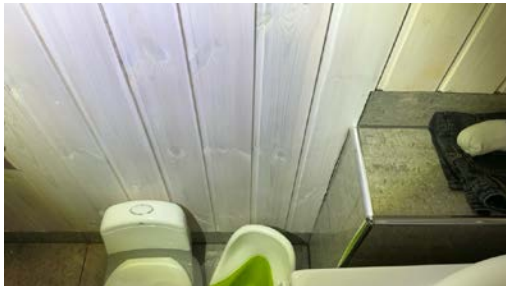
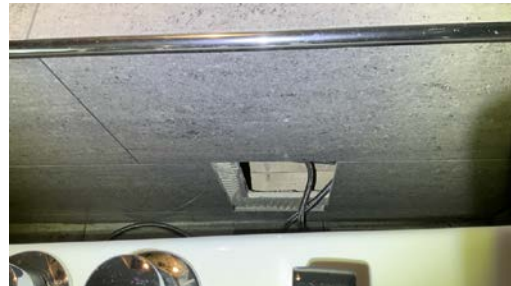
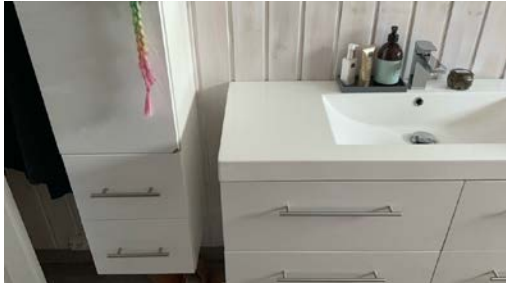
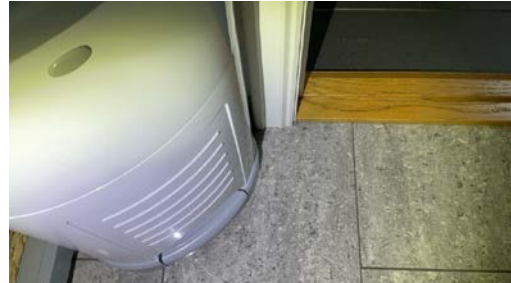
- Det er vindu/dør med ikke fuktbestandige materialer i våtsonen (ved vask, dusj, badekar, osv.), løsningen eller byggematerialet er uegnet.
- Uegnet materialer i våtsone. Manglende slutførelse bak badekar. Dybde forskjell på fliser. Noe avskalling.

- Uegnede materialer må fuktbeskyttes/utskiftes.

Utførelsen bak badekaret må utbedres, da dette kan skade konstruksjonen.

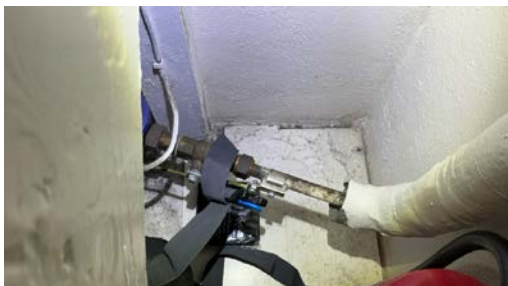
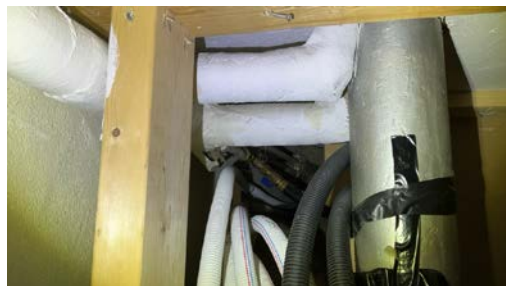
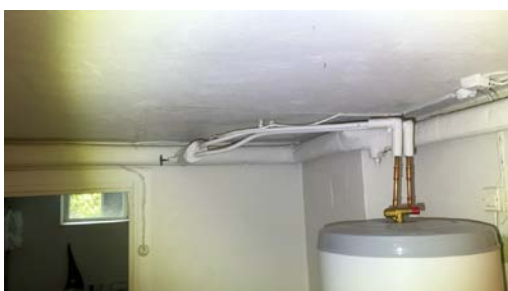
- Det er påvist at eventuelt lekkasjevann fra rør i rør system ikke ledes til sluk eller annen kompenserende løsning.
- Det mangler tettemuffer i enden av varerør på rør-i-rør-system.
- Rørkursene på rør-i-rør systemet på vannledninger er ikke merket.
- Hull i rørskap.

- Det må monteres tettemuffer i enden av varerørene.
- Rørkurser på rør-i-rør system bør merkes.
- Det bør foretas tiltak på anlegget som sikrer bedre løsning på eventuelt lekkasjevann fra rør i rør system.
- Skap må tettes.

- I forbindelse med oppgradering av våtrom vil det være naturlig med utskiftning av rør.
- Det er ikke behov for utbedringstiltak siden anlegget fungerer i dag, men ut ifra alder kan skader plutselig oppstå på eldre anlegg.

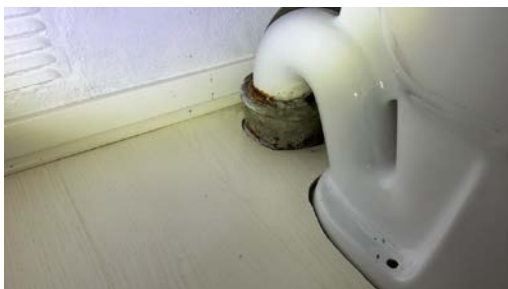
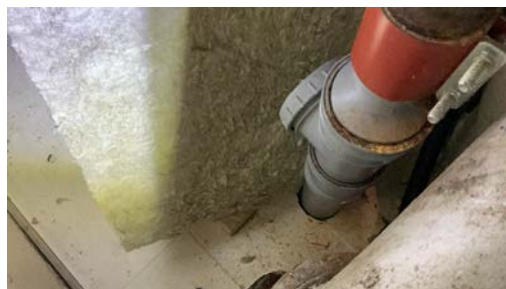
## TG 2 Avløpsrør

- Mer enn halvparten av forventet brukstid er passert på innvendige avløpsledninger.
- Det er påvist at avløpsrør av jern har rustskader.
- Mer enn halvparten av forventet brukstid er passert på innvendige avløpsledninger av soil.

Det er avløpsrør av plast og soil.

- Det er ikke behov for utbedringstiltak siden anlegget fungerer i dag, men ut ifra alder kan skader plutselig oppstå på eldre anlegg.
- Avløpsanlegget må sjekkes av fagperson og det må foretas nødvendige tiltak for å få det til å fungere.
- I forbindelse med oppgradering av våtrom vil det være naturlig med utskifting av rør.

**Kostnadsestimat: Ingen umiddelbar kostnad**
