Tranevegen 6, 7340 OPPDAL

**Eldre enebolig med stor, nyere  
garasje og meget sentral  
beliggenhet**

| Tilstandsrapport ..... | 52 |

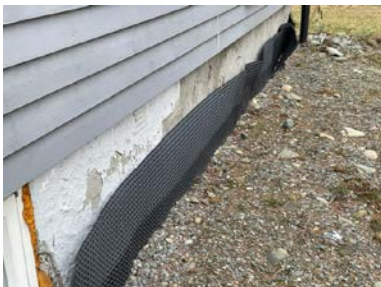
### TG 2 Grunnmur og fundamenter

Bygningen har betonggrunnmur som er utvendig kledd med tresonit og pusset.

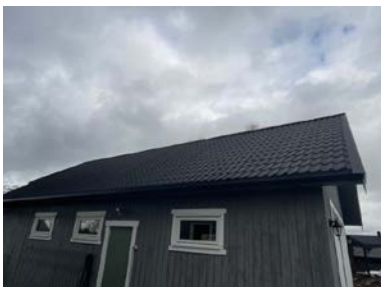
Taktekkingen er av stål/aluminiumsplater og er besiktiget fra bakkenivå. Taktekkingen fremstår uten synlige skader.
