Tallbakkvegen 26, 2280 GJESÅSEN

# Tilstandsrapport

Befaringsdato: 14.11.2025

Rapportdato: 26.11.2025

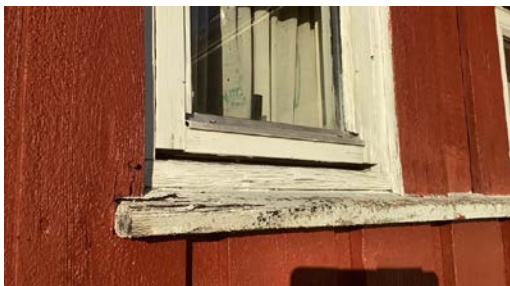
Eksempel på slitasje på vannbrett.

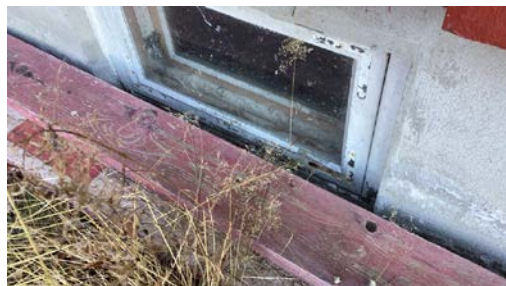
Kjellervinduer er delvis under terreng og det er råteskader i flere kjellervinduer.

Flere kjellervinduer har råteskader.

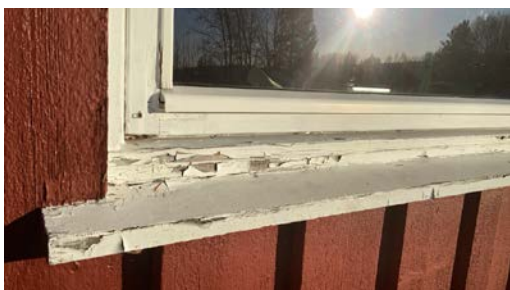
Eksempel på utvendig slitasje.

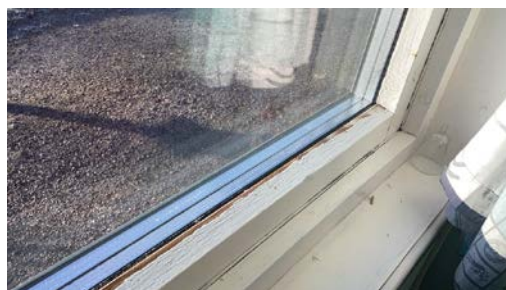
Eksempel på innvendig slitasje.

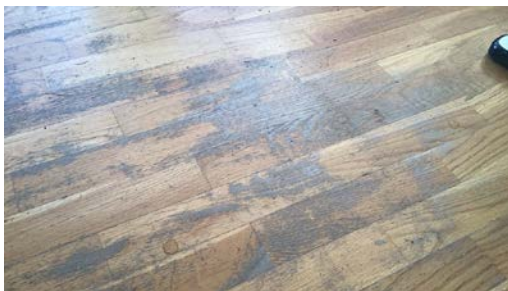
Overflater har en del slitasje, eksempler på avvik er: Bølger i gulvbelegg, slitasje på parkett og rift i tapet.

Eksempel på slitasje på parkett.

Flere overflater er modne for oppussing.

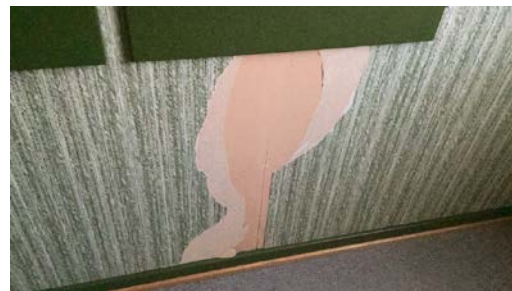
Eksempel på slitasje på tapet.

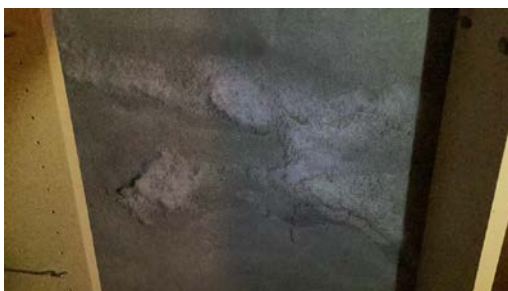
Det er flere steder tegn til fuktpåkjenninger i form av saltutslag.

Eksempel på saltutslag på vegg.

- Det anbefales at alt treverk i kjeller fjernes og at kjelleren har mest mulig åpne murkonstruksjoner med god utlufing.

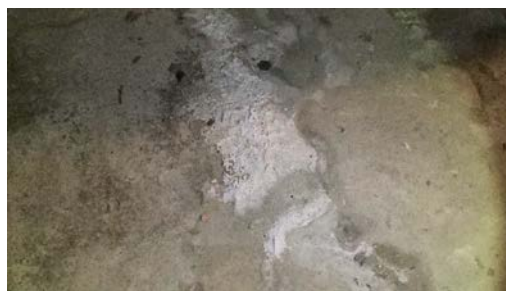
Eksempel på saltutslag på gulv.

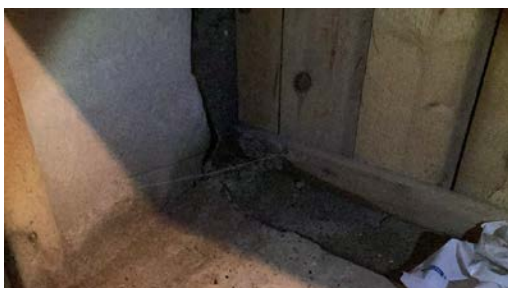
Det er stedvis råteskader i trevegger som grenser mot grunnmur.

Noen steder skader på trevegger.

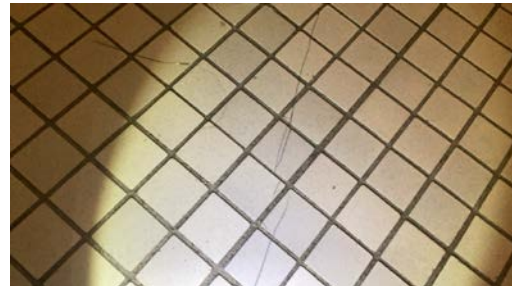
Det er sprekk i gulvfliser.

Eksempel på sprekk i fliser på gulv.

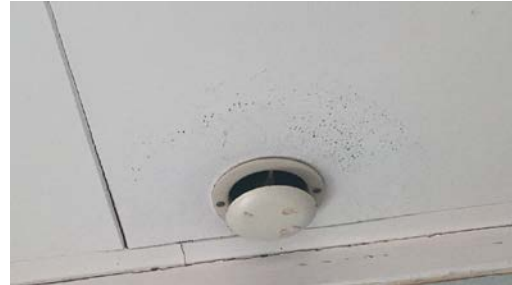
Det er svelling i himling ved ventil.

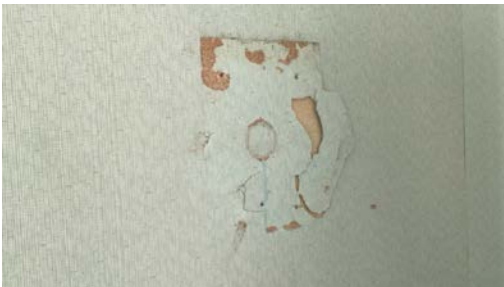
Eksempel på skade på vegg.

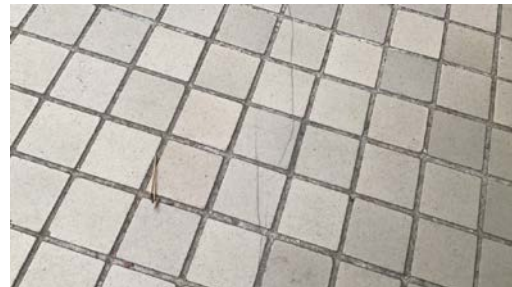
Det er sprekker i gulvfliser.

Eksempel på sprekk i fliser.

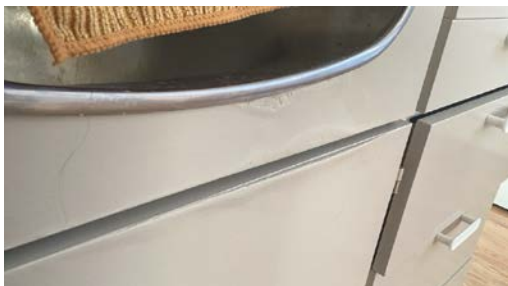
Det er svelleskade ved vask, ellers normal slitasje.

Svelleskade ved vask.

Det er ikke nødvendig med tiltak ut fra funksjon.

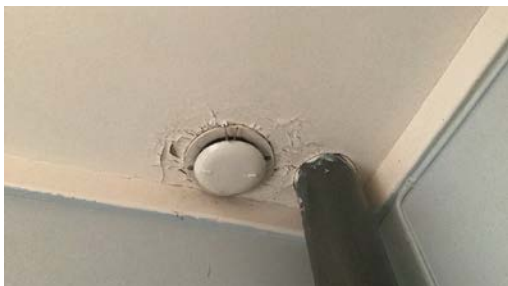
Avskaling i himling.

- Mekanisk avtrekk bør etableres på toalettrom.

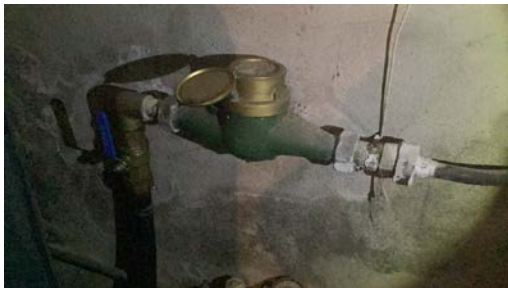
Stedvis kraftig korrosjon.

- Tidspunkt for utskiftning av vannledninger nærmer seg.
- I forbindelse med oppgradering av våtrom vil det være naturlig med utskiftning av rør.
- Utette rørkoblinger må skiftes/utbedres.

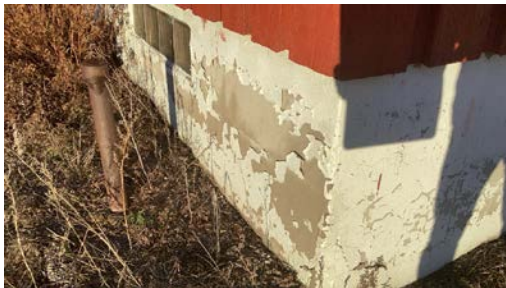
Eksempel på avskaling på grunnmur.

Foreløpig er det ikke nødvendig med tiltak utover forsegling av sprekker.

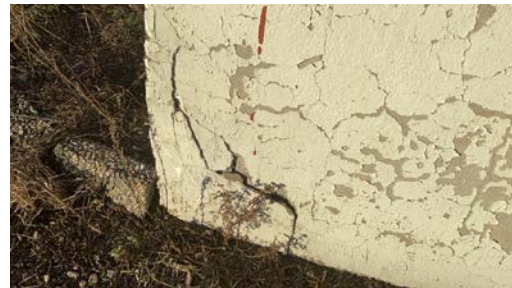
Eksempel på utvendig sprekk i grunnmur.

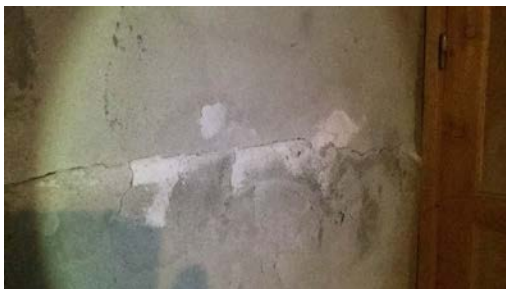
Eksempel på innvendig sprekk i grunnmur.

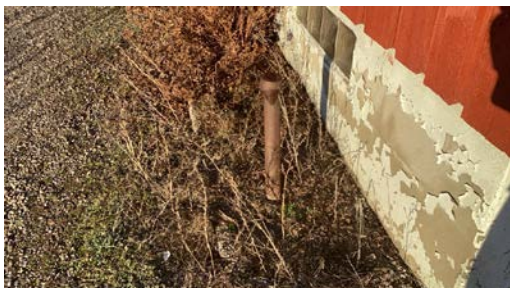
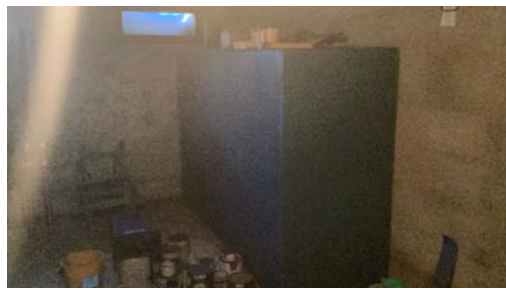
Ukjent hva oppstikk er. Det er opplyst at det ikke er oljetanker på eiendommen utover den i kjeller. Oljetank i kjeller.
