Salgsobjekt: Landbruk  
Eierform: Eiet  
Byggeår: 1800  
BRA-i/BRA Total 414/414 kvm  
Tomtstr.: 891500 m²  
Soverom: 3  
Gnr./bnr. Gnr. 208, bnr. 1  
Gnr. 208, bnr. 8  
Oppdragsnr.: 1205250243

Idyllisk landbrukseiendom  
på 891,5 dekar m/  
våningshus og kårbolig,  
driftsbygning m.m.

Befaringsdato: 22.09.2025 Rapportdato: 25.09.2025 Oppdragsnr.: 22537-1070 Referansenummer: QP1067  
Foretak: MEGLERPARTNER AS Takstingenør: Ola Kjeldsberg

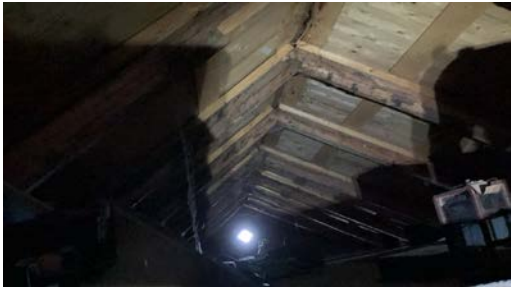
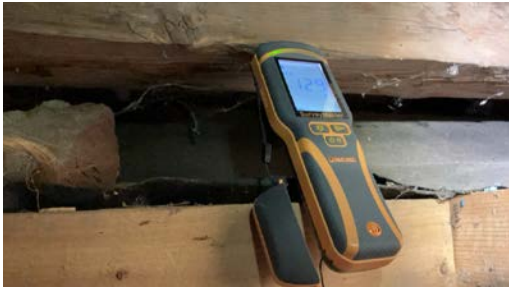
Mønet skråtak i trekonstruksjoner. Kombinert kaldt loft og skråhimling. Nytt undertak og dobbelt krummet takstein i 1989. Opplyst av eier. Ved enkle fuktmålinger registrerte jeg ikke verdier for skadelig fukt. Konstruksjonene er inspisert fra luke.

- Det er påvist avvik rundt gjennomføringer i takflaten.
- Det er påvist fuktskjolder/skader i takkonstruksjonen.
- Det er avvik:

Det er registrert fuktmerker rundt gjennomføringer, dette kan ha oppstått ved spesielle værforhold. Ved fuktmålinger var dette tørt på befaringsdagen. Konstruksjonene er dårligere enn dagens krav, men ikke dårligere enn hva som var normalt på oppføringstidspunktet.

Skjevheter er normalt byggeåret tatt i betraktning, men det anbefales å følge med videre utvikling. Det er registrert fuktmerker ved gjennomføringer rundt pipe. Kan ha oppstått ved spesielle værforhold. Det anbefales å følge med videre utvikling. Det bør påregnes utbedringer ift. lufting og isolering. Dette vil kunne ha positiv effekt på energibruken i boligen.
