Mysen -Romslig bolig med bl.a. 4 soverom, 2 bad, 3 stuer. Dobbel garasje. Gangavstand til sentrum.

Tilstandsrapport

Befaringsdato: 25.09.2024

Rapportdato: 05.11.2024

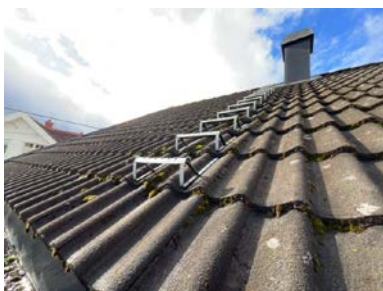
Nedløp og beslag

Takrenner, nedløp og beslag er av overflatebehandlet stål og plast.
Pipe er helbeslått med blikk over taket.

- Det mangler snøfangere på hele eller deler av taket, noe som var krav på byggemeldingstidspunktet.
- Mer enn halvparten av forventet brukstid er passert på renner/nedløp/beslag.
- Takrenner har punktvis lekkasjer.

- Ikke montert snøfangere på boligen. Krav ved oppføringstidspunktet sier: "Beskyttelse mot snø og isdannelser på bygningen som kan medføre fare for ras mot beferdet område, skal hindres eller sikres. Snø, is og smeltevann skal ikke kunne skade bygningen eller dens konstruksjoner".

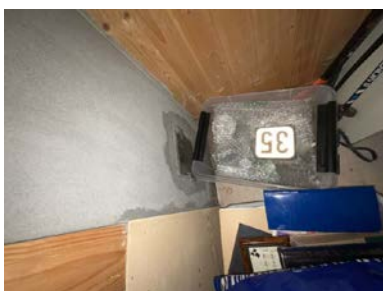
TG 2 Rom Under Terreng

TG 2: Det er gjennom hulltaking påvist høyt fuktnivå inne i trekonstruksjonen i hulltakingen, men ikke påvist fuktskader i dette området. Høy luftfuktighet kan over tid føre til muggvekst eller sverting av materialer. Samtidig kan materialer og konstruksjoner bli ødelagt. Det ble etter hulltaking påvist og målt ca. 17 vektprosent i vegg, dette er ansett som noe høyt. Treverk skal ha fuktinnhold lavere enn 15 vektprosent. I treverk med fuktighet over 17 vektprosent, øker faren for råte og muggsoppvekst.

Punktet må sees i sammenheng med 'Drenering'

- Det påviste fuktnivå gir grunn til å overvåke konstruksjonen jevnlig for å se utvikling over tid, og eventuelt foreta tiltak for å unngå fuktskader.
