Ryskdalen hytteområde 119, 2423 ØSTBY

**Koselig familiehytte med stor, solrik terrasse utstyrt med praktisk utekjøkken og vedfyrte pizzaovn. Anneks. Elbillader.**

### Samlet vurdering

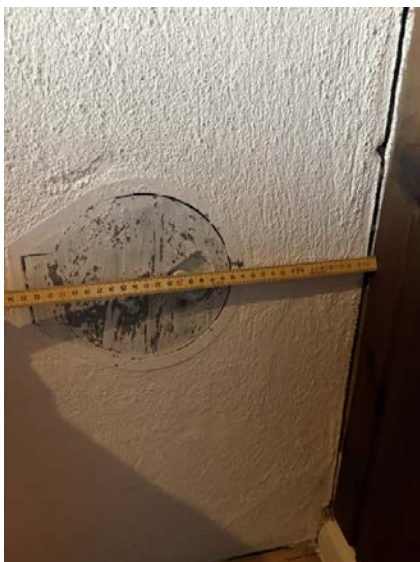
Kort avstand fra sotluke til brennbart.

| Tiltak for å øke avstanden til brennbart materiale må utføres. | |

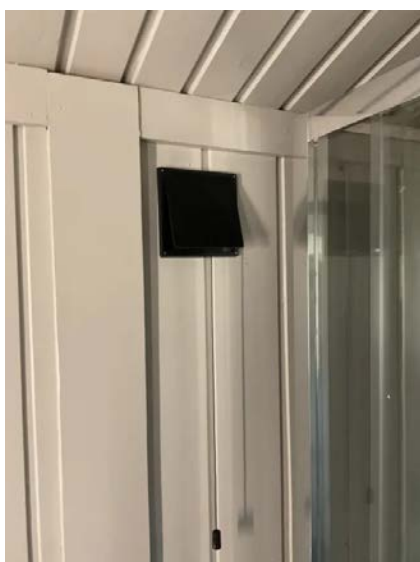
Manglende tetting rundt rørgjennomføring i vegg.

Ventil i vegg.

Løsningen/utførelsen rundt rørgjennomføringer gir fare for fukt inn i konstruksjoner. Lokal utbedring må vurderes.

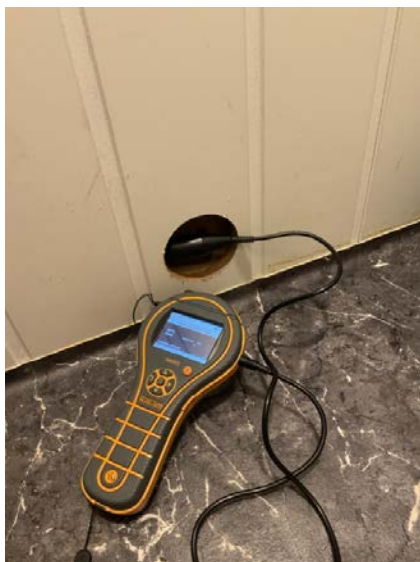
Hulltaking i tilstøtende rom.
