Ryskdalen hytteområde 119, 2423 ØSTBY

Din nye fritidsbolig?

Samlet vurdering

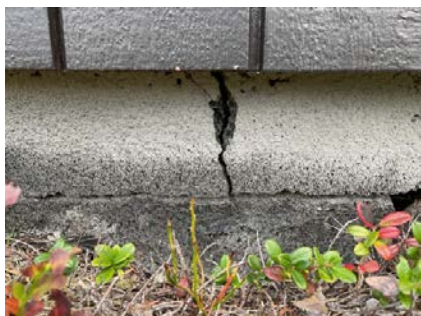
Sprekker i fundament.

Det registreres sprekker i fundamenter.

Løpende observasjoner anbefales for å bekrefte eller avkrefte en negativ utvikling.

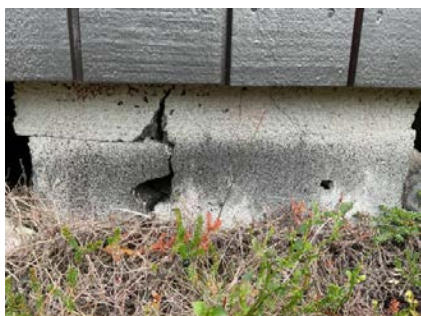
Sprekker i fundament.

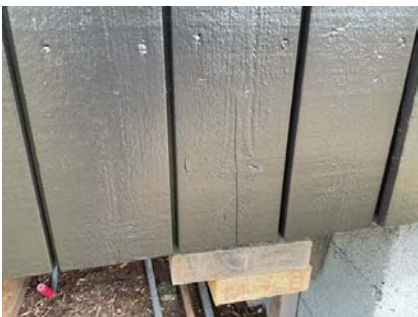
Sprekker i panel.

Det registreres enkelte sprekker i panelbord.

Det anbefales å øke avstanden til terreng, for å unngå råteskader i kledning.

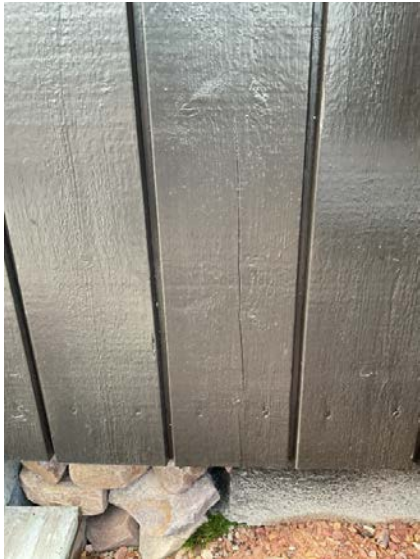
Sprekker i panel.

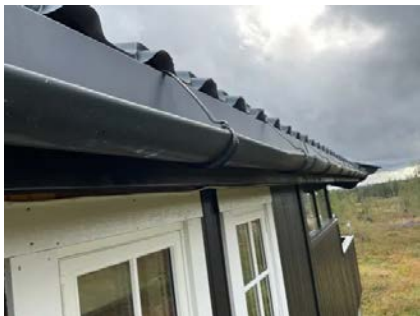
Skader og ujevnheter i takrenner.

Det registreres sprekker og skader i takrenner/nedløp

Utbedring av skader må påregnes.

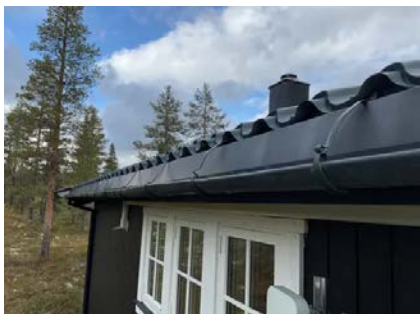
Skader og ujevnheter i takrenner.

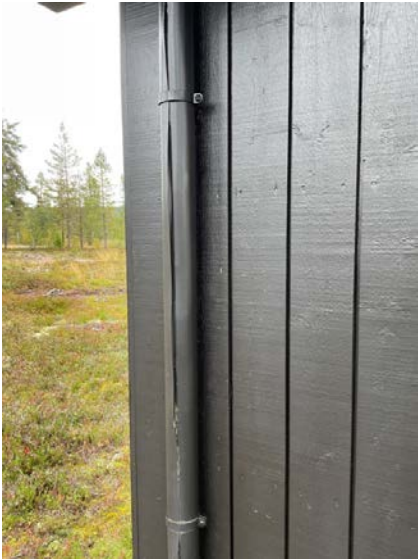
Fostspreng i nedløp.

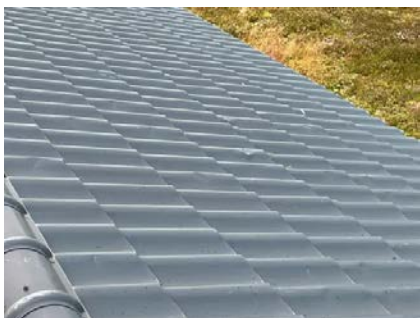
Bulker i takplater.

Det er bulker i takplater.

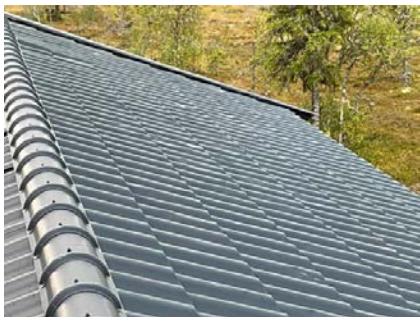
Bulker i takplater.

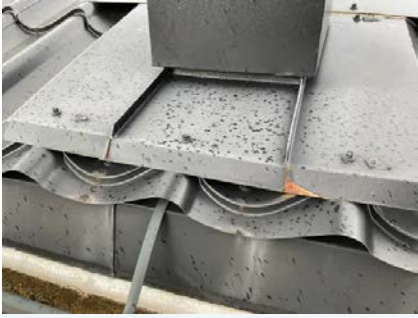
Det registreres rust på beslag til luftehatt. Denne luftehatten er ikke i bruk og kan fjernes.

Rust på beslag.

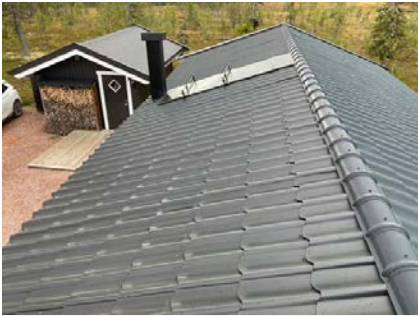
Manglende snøfangere.

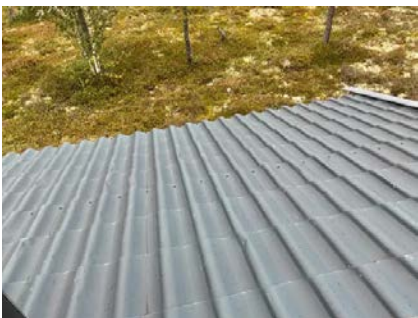
Manglende snøfangere.

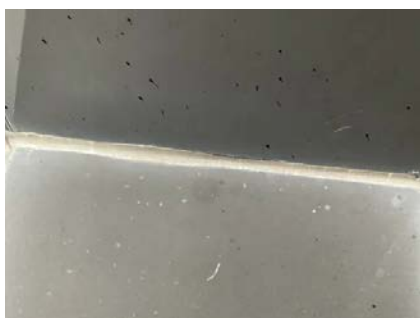
Det registreres enkelte sprekker i fuger på pipehatt.

Sprekker i fuge på pipehatt.

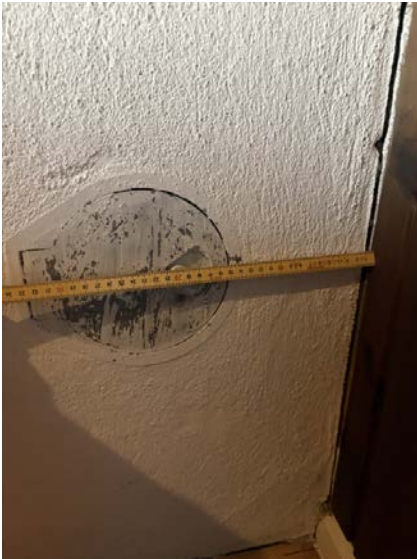
Kort avstand fra sotluke til brennbart.

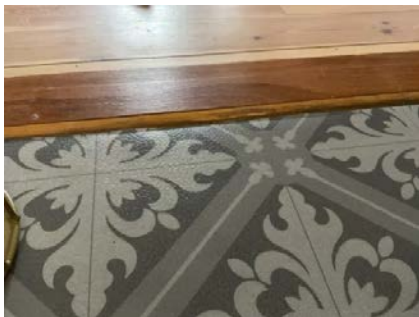
Det er liten høydeforskjell fra topp sluk til tettesjikt ved døråpning og det er risiko for at eventuelt lekkasjevann renner ut gjennom døråpning.

Manglende tettesjikt ved tersel.

Lokal utbedring av belegg ved terskel anbefales.

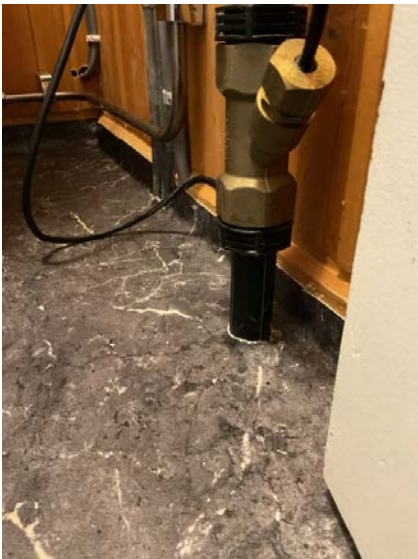
Ved en evt vannlekkasje kan vannet renne ut i tilstøtende rom og bjelkelag,

Gjennomføringer i gulv.
