Nøkkelinformasjon

Salgsobjekt: Enebolig  
Eierform: Eiet  
Byggeår: 1989  
BRA-i/BRA Total 219/240 kvm  
Tomtstr.: 276.4 m²  
Soverom: 7  
Antall rom: 9  
Gnr./bnr. Gnr. 123, bnr. 1192  
Oppdragsnr.: 1006250189

# Kryssveien 4B

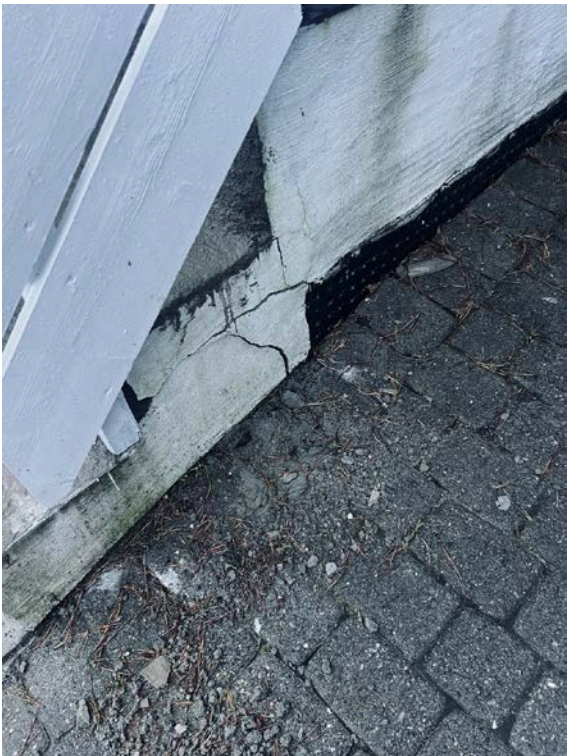
Utvedige trapper:  
Årsak / Konsekvens:  
Det er ulik høyde på opptrinn. Ett opptrinn er på 25 cm. Det er noe avskaling/skader på trapp.  
Konsekvens:  
Forholdet er sannsynlig fukt-relatert, og det er da fare for at skaden vil utvikle seg ytterligere.

Ulik høyde på opptrinn.

Skader på begge sider av trapp.

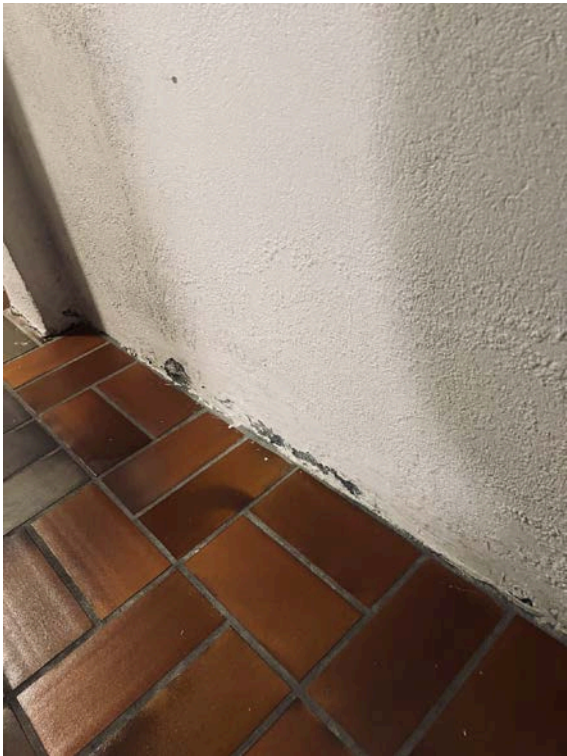
Fuktmerker på innvendig bærevegg.

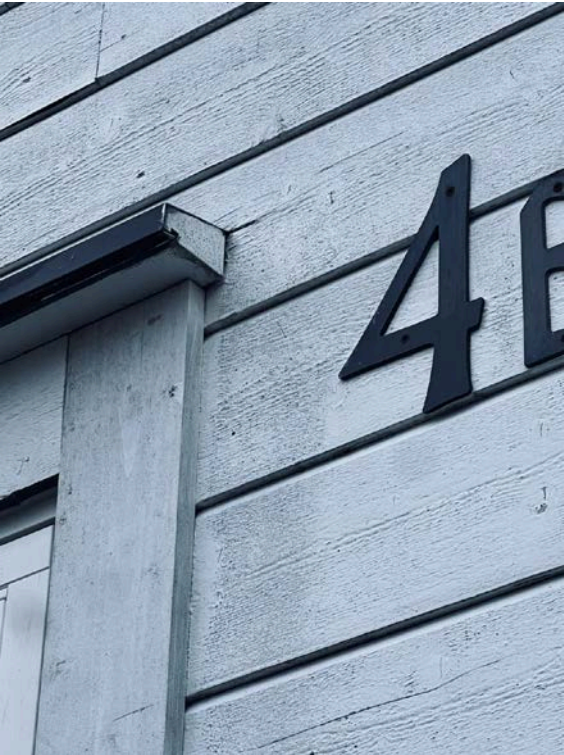
Det ble visuelt registrert at det kan være lokalt en skade på panel, ved vannbrett over soveromsvindu ved inngang i 1. etg.  
Nærmere kontroll av dette området anbefales.  
Konsekvens: Hvis det er en begynnende skade på dette stedet, kan avviket utvikle seg videre.

Det tyder på at det kan være en skade på kledning over vinduet.

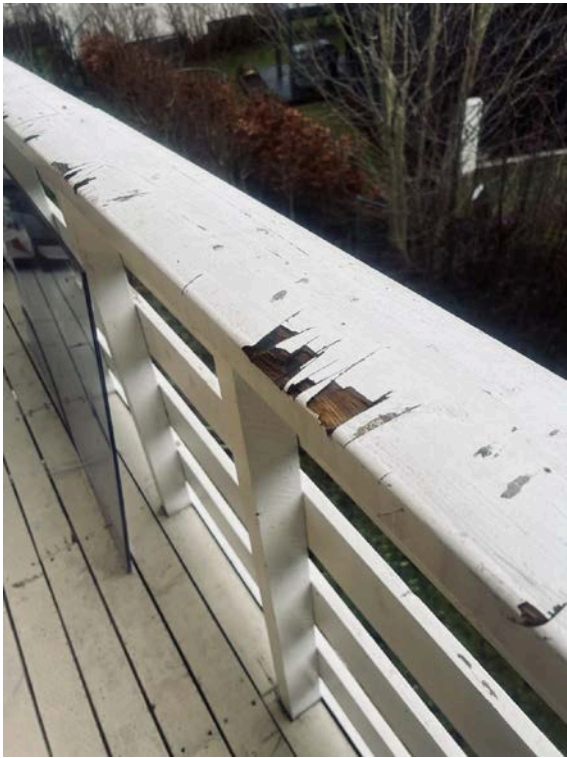
Det er registrert overflateskader på toppdel av rekkverket.  
Konsekvens:  
Toppdelen av rekkverket bør byttes.

Skade på rekkverk i 2. etg.

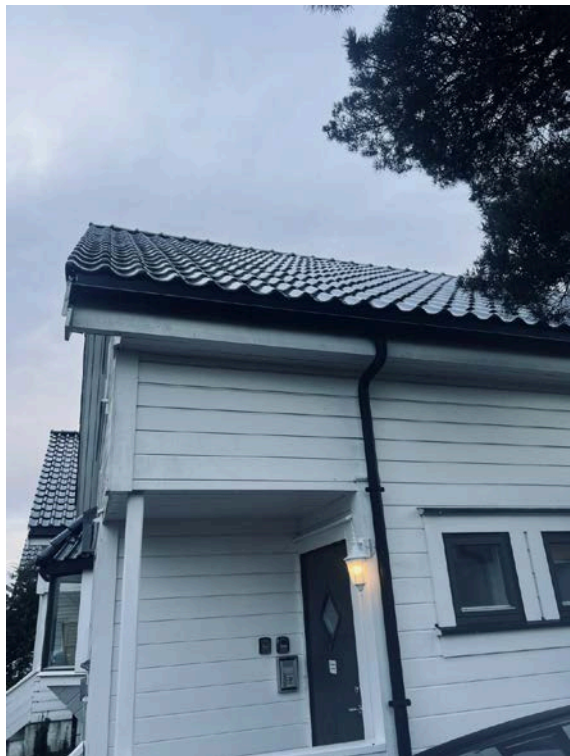
Glasert takstein. Det er ikke monter snøfangere.

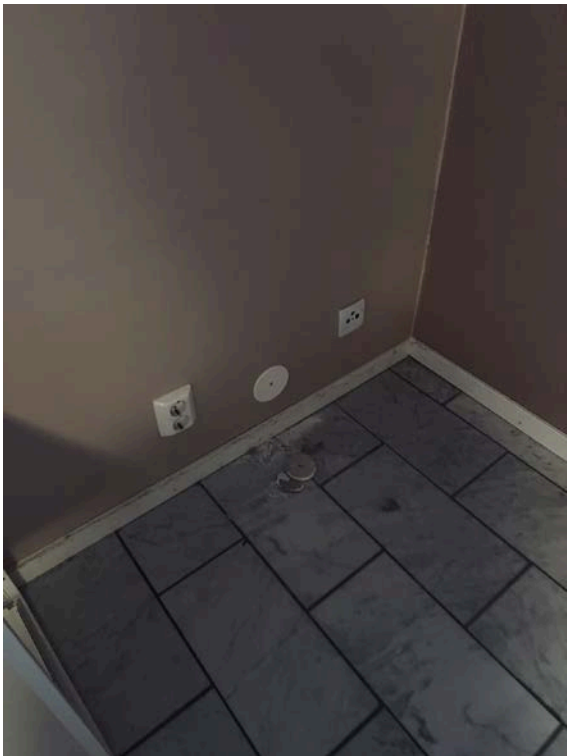
Det ble gjort hulltaking i tilfeldig valgte steder, på hver side av bygget. Det ble så gjort fuktsøk i bindingsverk på utforede vegger, og på befaringsdagen ble det ikke registrert unormale verdier. Det bemerkes at disse observasjonene/ målingene gjelder de aktuelle stedene som ble kontrollert. Hvordan forholdene er andre steder inne i de utforede kjellerveggene, er ikke kontrollert. Da det ble registrert noe fukt på grunnmur i nedre del, er det ikke usannsynlig at det kan være fukt også i bindingsverk andre steder i kjeller, i de utforede veggene.

Det er utført hulltaking med fuktsøk i yttervegger i kjeller.

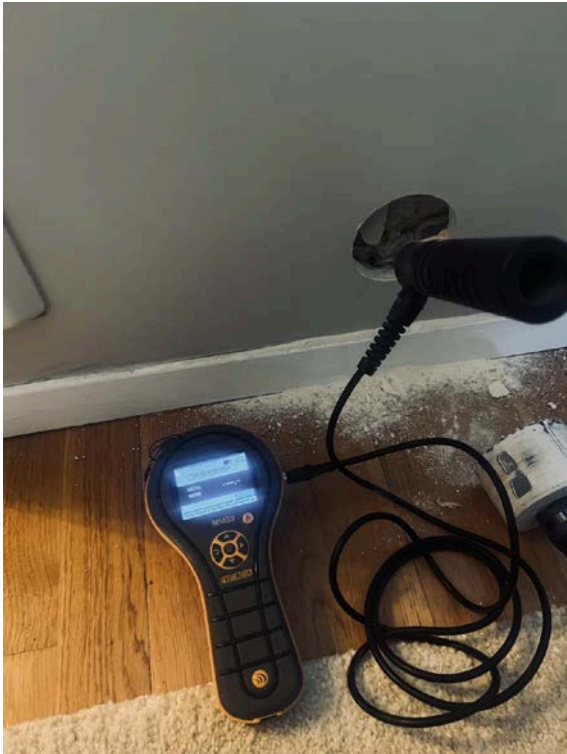
Hulltaking med fuktmåling.

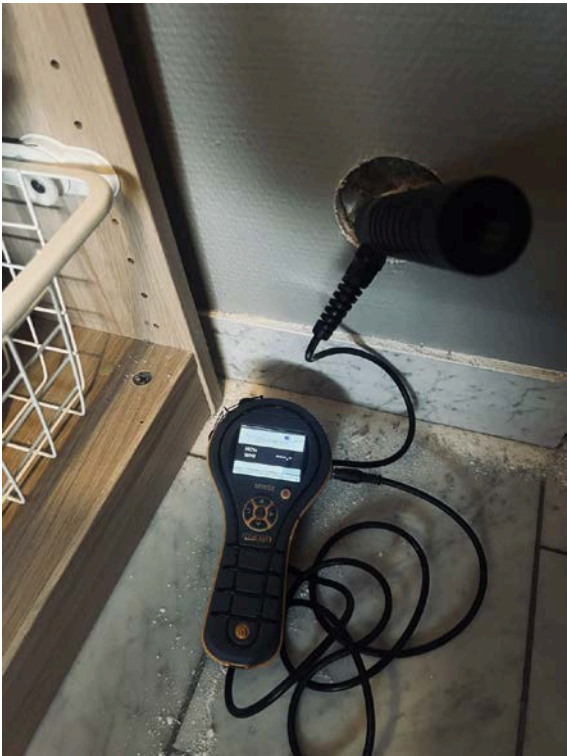
Fuktmåling bad 1. etg.

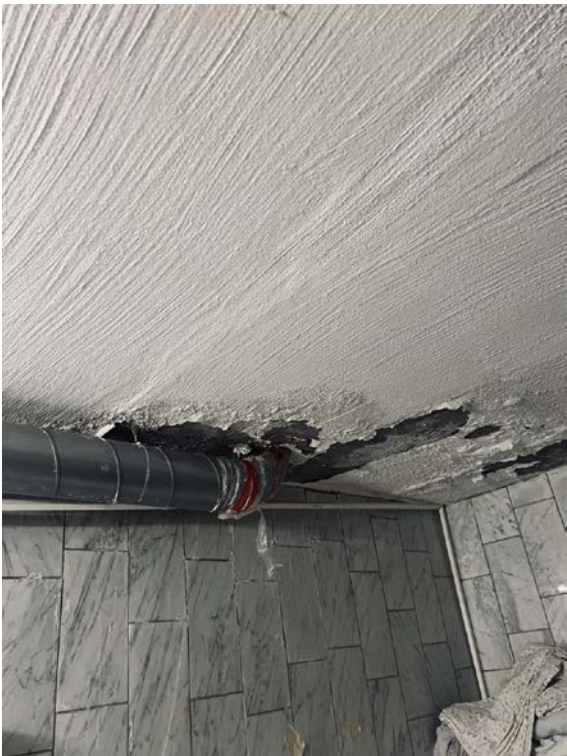
Avflassing og fuktmerker i tak i vaskerom.

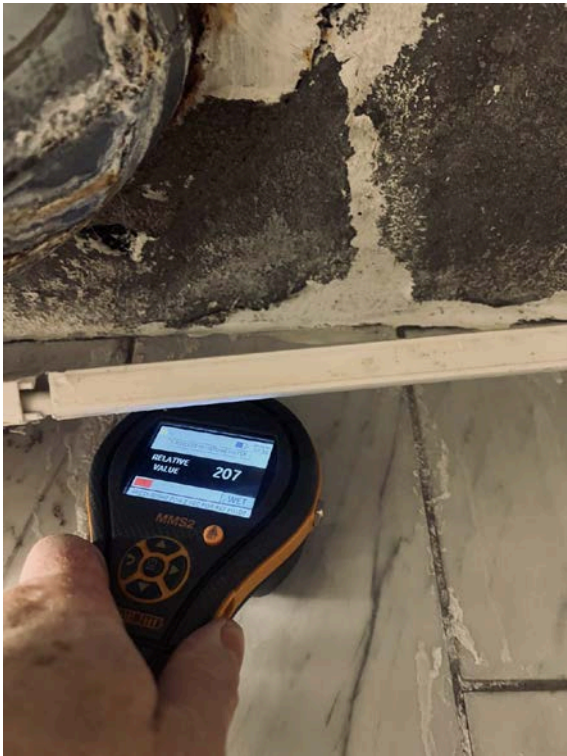
Registrert fukt i vegg ved tak i vaskerom.

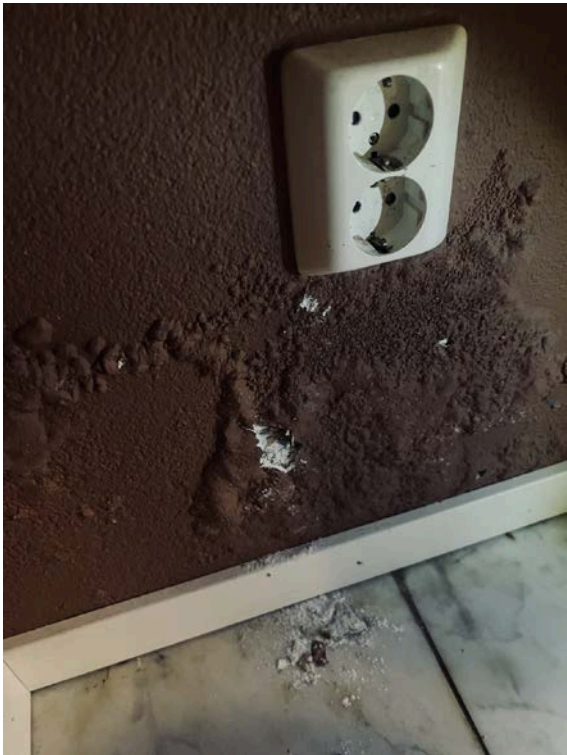
Blæring på vegg i kjeller-rom. Ingen unormale fuktverdier registrert.

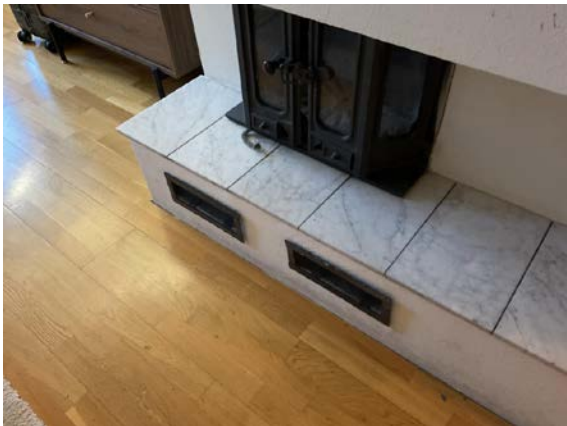
Mangelnde gnistplate på gulv.

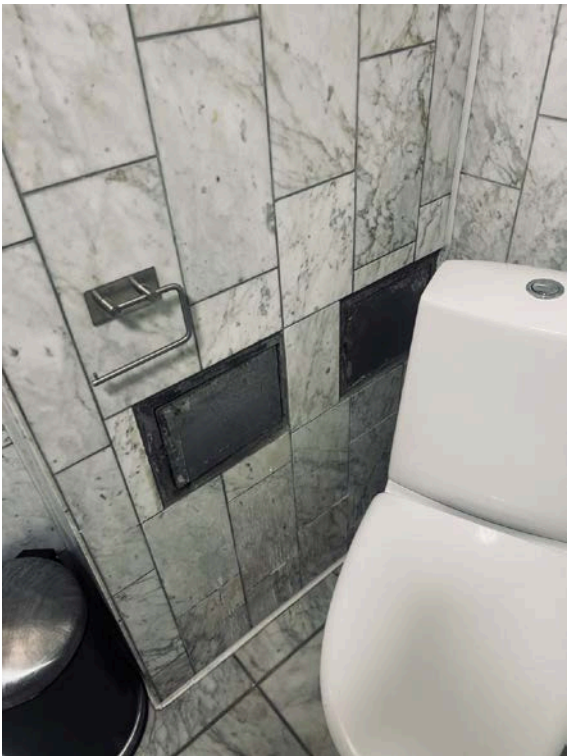
Feieluker i bad i 1. etg.

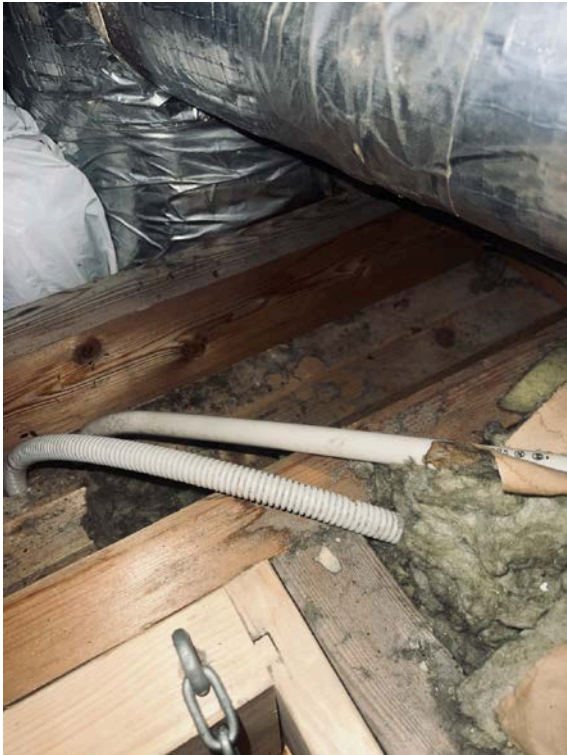
Konsekvens: Da disse rørene er ført fra varm side av isolasjonen, og opp på det kalde loftet, kan det oppstå kondensering inne i rørene. Dette kan da forårsake lekkasjer ned i boligen. Det er ikke registrert slike skader, men man må være klar over forholdet. Det er ikke en anbefalt løsning.

Trekkerør for el-ledninger på loft.

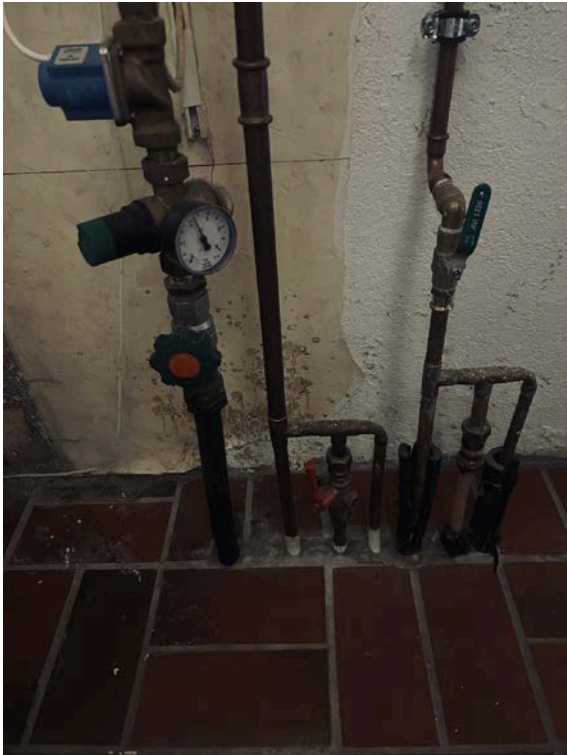
Konsekvens: Det er foreløpig ingen registrert konsekvens da det ikke er opplyst eller registrert lekkasjer. Man må være klar over rørenes alder.

Stoppekran i kjeller. eldre kobber-rør.

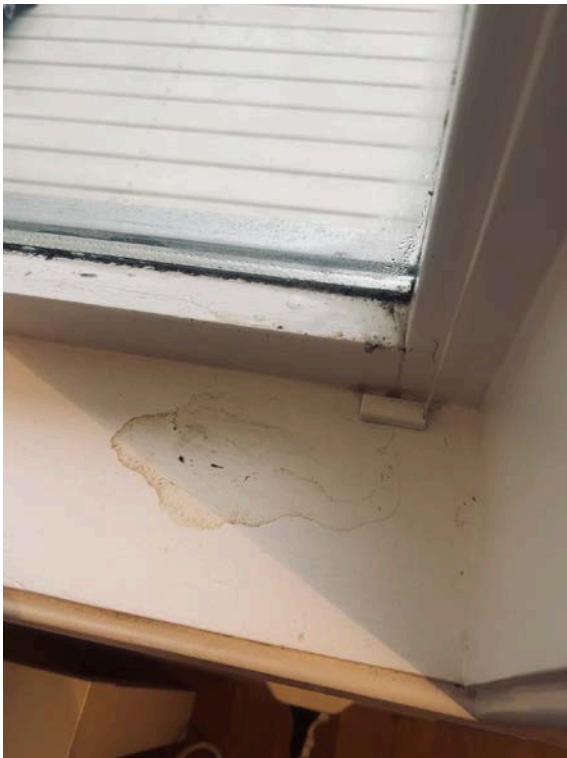
Vinduer:  
Årsak / Konsekvens:  
2. etg. Det var på befaringsdagen høy luftfuktighet i denne etasjen.  
Det har da oppstått kondensering på vindusglass, som kan medføre fuktskader på karmen m.m.  
Det er to vinduer i badet. Disse har fått skader, og er vanskelige å åpne/ lukke. De vurderes til å være i grenseland mellom TG-2 og TG-3.  
1. etg. Kjøkkenvindu kan ikke lukkes helt. Det er i grenseland mellom TG-2 og TG-3.  
Konsekvens:  
De originale vinduene er nå ca. 36 år gamle. Normal tid før utskifting av trevindu er 20 - 60 år.  
Ut i fra alder, og registrerte avvik, bør man vurdere å bytte de resterende vinduene.

Kondensering på vinduer i 2. etg. fra dårlig ventilasjon/høy luftfuktighet.

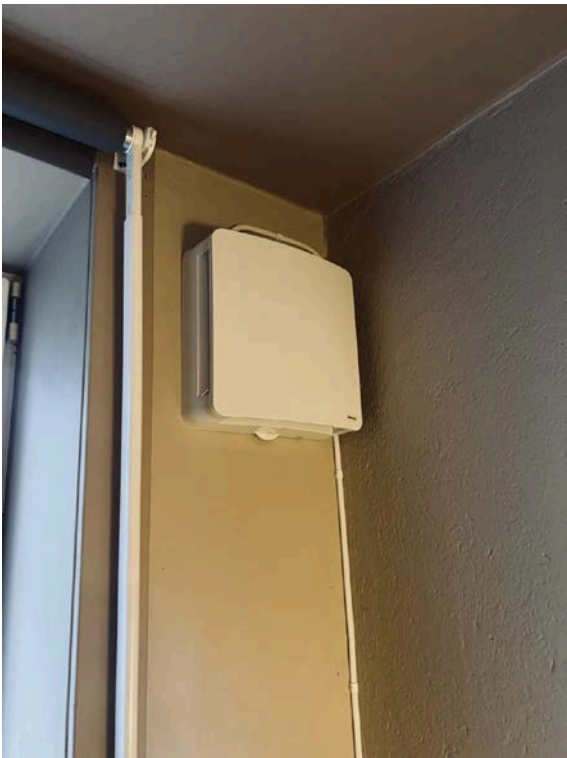
Ventilasjonsenheter montert i 2 av kjellerrommene.

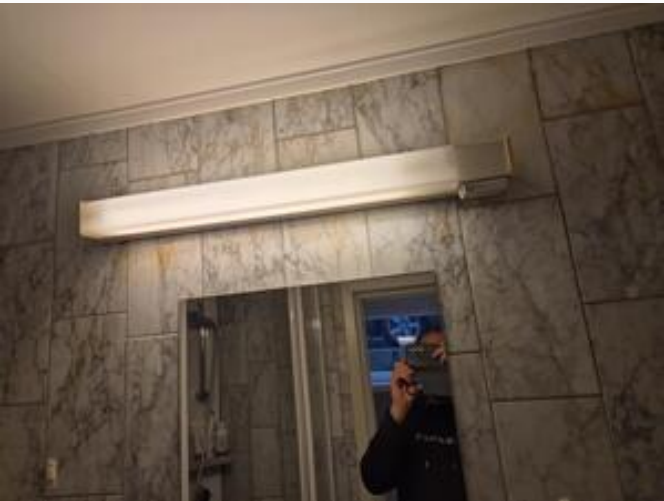
| Avvik | | | |
|---|---|---|---|
| Løs armatur bad kjeller<br>Armatur er ikke festet forskriftsmessig på veggen | | | |

| Avvik | | | |
|---|---|---|---|
| Feste armaturen | | | |

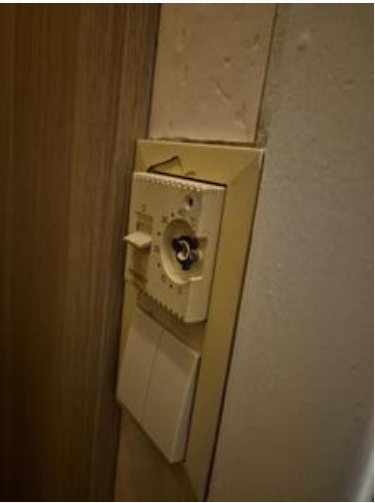
| Defekt deksel termostat | | | |

| Bytte bryterpanel | | | |

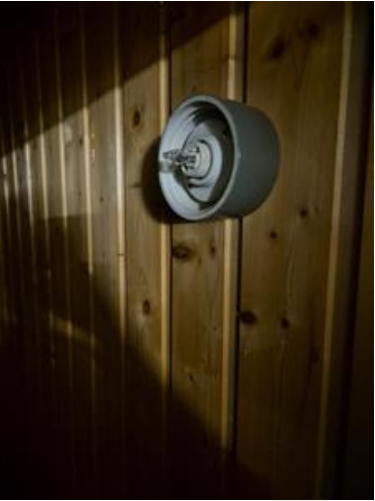
| <div>Lampe mangler kuppel</div> <div>Defekt lampe, mangler kuppel</div> <div><div><div><div>deviation_Lampe mangler kuppel_0_20251210130443.jpg</div></div></div><div></div></div> | | | |

| Bytt armatur til en annen badstu godkjent armatur | | | |

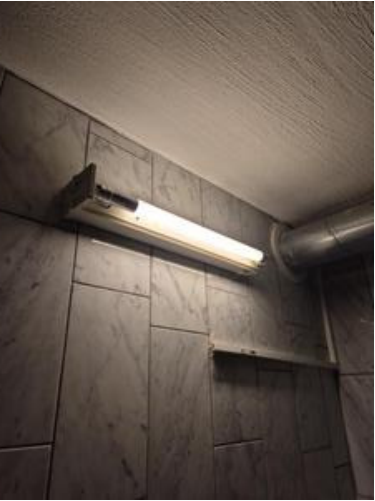
| <b>Armatur mangler front</b><br>Mangler front armatur, vaskerom uetg | | | |

| Bytte armatur | | | |

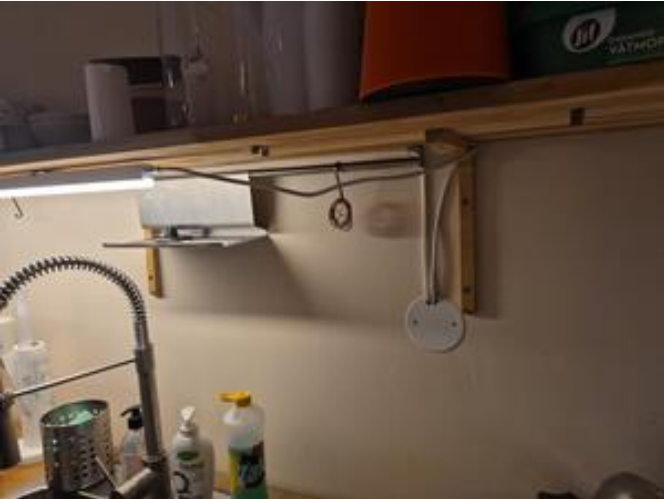
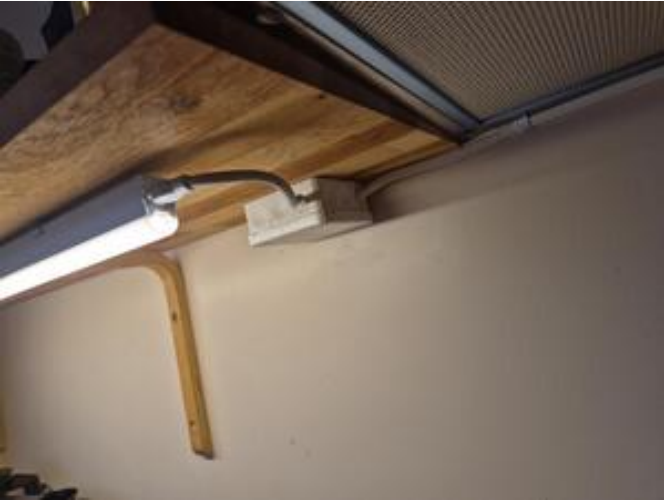
| <b>Feil bruk benk belysning</b><br>Fast tilkoblet benk belysning, feil installasjonsmetode | | | |

| Avvik | | | |
|---|---|---|--|
| Fjerne og evt henge opp noe annet, eller evt montere DCL stikk til disse | | | |

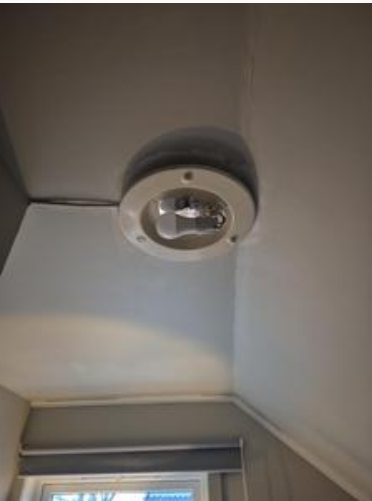
| Avvik | | | |
|---|---|---|---|
| <b>Lampe mangler skjerm</b><br>Lampe soverom til høyre mangler skjerm | | | |

| Avvik | | | |
|---|---|---|---|
| Montere lampeskjerm, evt bytte lampe | | | |

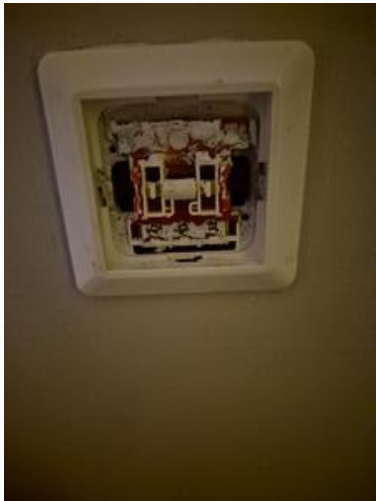
| Avvik | | | |
|---|---|---|---|
| <b>Bryteren er mangelfullt vedlikeholdt</b><br>Ser ut som den fylt igjen mer sparkel | | | |

| Avvik | | | |
|---|---|---|---|
| Skifte bryter | | | |

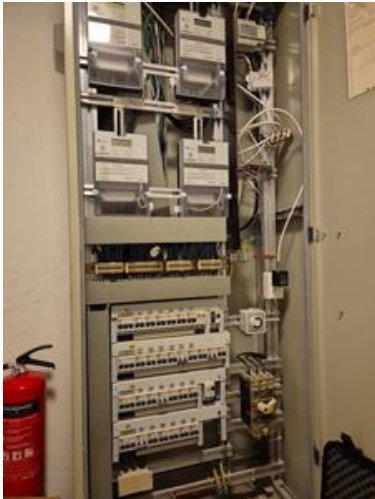
| <b>Manglende avdekking i sikringstavle. Bør skiftes ut. Det sammenfaller med en del tegn til dårlig kontakt</b><br>Gjelder hovedtavle, den er egentlig ikke egnet for usakkyndig betjening | | | |
