Storgata 134J, 3262 LARVIK

## **TORSTRAND- selveier loftsleilighet med 2 soverom- nær sjø og strand**

# Tilstandsrapport

Befaringsdato: 27.11.2025

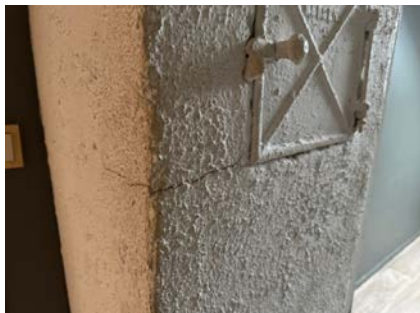
Det er påvist sprekker og/eller riss i pipe. Mer enn halvparten av forventet brukstid er passert på pipe.

sprekk

- Det må foretas lokal utbedring.
- Det bør foretas nærmere undersøkelser av pipeløp.
