Svartangveien 215, 3748 SILJAN

**Sjarmerende og usjenert hytte på
et plan, rett til båt plass ved elven.
Kort vei til Farrisvannet!**

Befaringsdato: 22.01.2025

Rapportdato: 27.01.2025

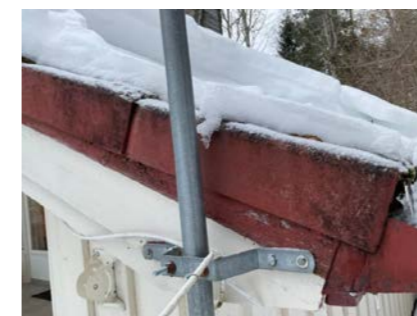
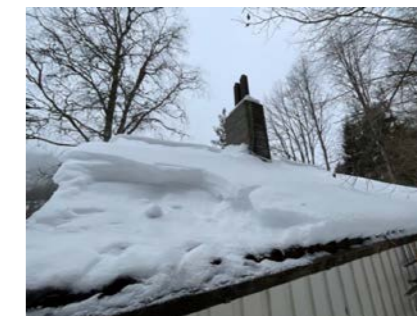
- Mer enn halvparten av forventet brukstid er passert på taktekingen.
- Mer enn halvparten av forventet brukstid er passert på undertak.
- Det er påvist andre avvik:

Taket er snødekt så overflaten er ikke mulig å vurdere. Vindskier preges noe av værslitasje og sprekker i maling.

- Tidspunkt for utskiftning av takteking nærmer seg.
- Det må foretas tiltak for å lukke avviket.

Det bør tas en kontroll av takoverflate når forhold tilsier dette. Ut fra alder bør bytte av tak og undertak regnes med innen rimelig tid. Da må det tas hensyn til at eternittplater inneholder asbest og forholdsregel i forhold til dette hensyn tas. Vedlikehold av vindskier for lengst mulig levetid.

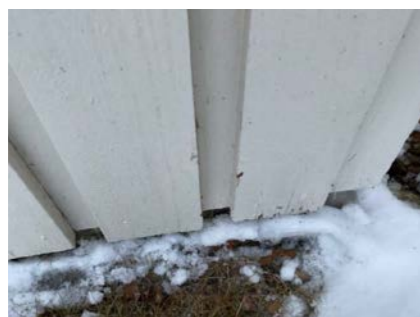
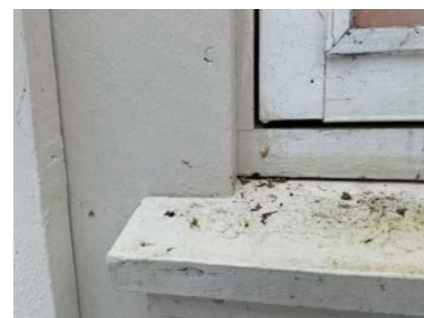
- Det er ingen eller liten lufting i nedre kant av kledning mot grunnmur.
- Det er påvist andre avvik:

Enkelte sprekker forekommer. Vannbrett til vinduer er ikke felt inn i kledning.

Begrenset/lite utlufting kan bidra til kortere levetid for kledning. Om mulig bedre dette der det er mulig. Normalt skjer det ved omklodning ifb med bytte av kledningen. da vannbrett ikke er felt inn i kledning kan fuktighet komme inn mot konstruksjon. For å lukke avviket må tiltak som hindre dette gjøres.

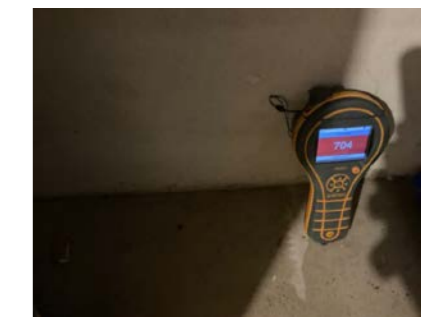
- Det er påvist indikasjoner på noe fuktgjennomtrenging inn i kjellermur. Målinger i himling med normale verdier.

- Det påviste fuktnivå gir grunn til å overvåke konstruksjonen jevnlig for å se utvikling over tid, og eventuelt foreta tiltak for å unngå fuktskader. Bygningsdelen ses i sammenheng med fuktsikring/drenering.

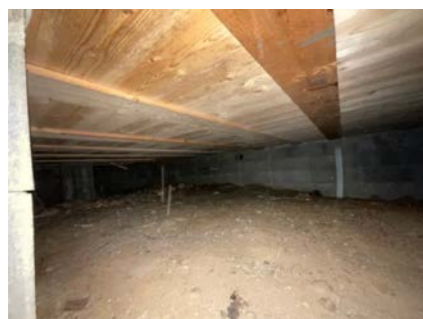
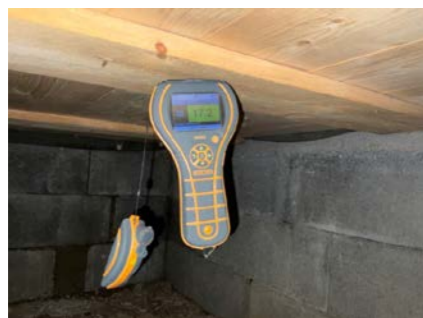
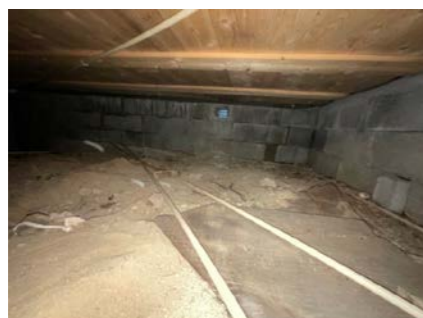
- Det er manglende fuktsperre på bakken.

Ikke registrert unormale fuktverdier som følge av dette.

Krypkkjeller regnes for å være en risikokonstruksjon som er utsatt for fukt- og råteskader i bunnsvill, trebjelkelaget og andre tilstøtende konstruksjoner, på grunn av fuktighet fra grunn og kondensering ved temperaturforskjeller. Selv om det ikke er avdekket tegn på skader, betyr ikke dette nødvendigvis at det ikke foreligger skader i eller i forbindelse med krypkkjelleren. Vær oppmerksom på denne risikoen, overvåk tilstanden og undersøk dette nærmere, helst med hjelp av en fagkyndig.

- Fuktsperre på bakken bør etableres.

En anbefaling for å minimere frigjøring av fukt i grunn.

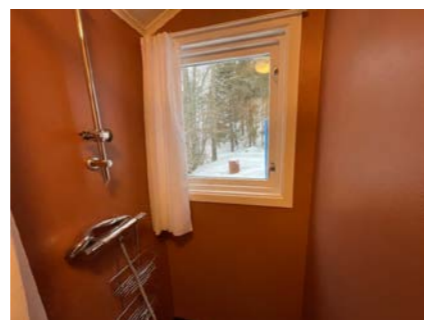
- Det er vindu/dør med ikke fuktbestandige materialer i våtsonen (ved vask, dusj, badekar, osv.), løsningen eller byggematerialet er uegnet
- Det er påvist andre avvik:

Det opplyses at det kun er benyttet våtromsmaling, ikke hele systemet fra leverandør slik det kreves for at dette skal være godkjent tett sjikt. Ukjent type tapet som underlag. Sprekk i malingslag i himling.

- Uegnede materialer må fuktbeskyttes/utskiftes.
- Det må foretas tiltak for å lukke avviket.

Vindu i våt sone bør byttes med vindu av egnet produkt eller fjernes.

Dette for å hindre skader. Tette og male sprekk i tak for å hindre damp inn mellom plater.

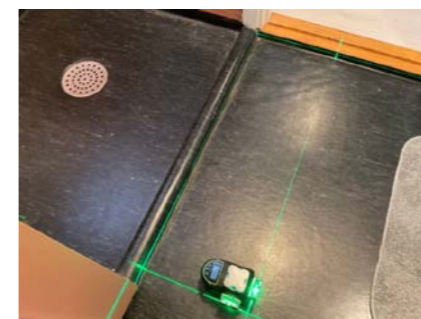
Ved en lekkasje vil vann renne over topp på belegg ved dør, før terskel til dusj. Dette vil da føre til lekkasje i tilstøtende rom og konstruksjoner.

- Det bør etableres avrenning inn til sluk for hele våtrommet.
- Installering av tett dusjkabinett anbefales.

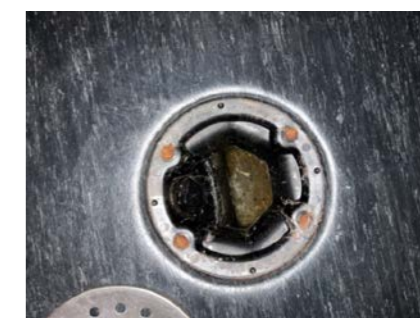
1. ETASJE > BAD

TG 2 Sluk, membran og tettesjikt

Ut fra alder på belegg og sluk bør utskiftinger foretas innen rimelig tid. Ses også i sammenheng med avvik på gulv. Ut fra alder på opprinnelig tapet og bruk av våtromsmaling, bør overflater i våte soner på vegg oppgraderes for at dette skal oppfylle krav.

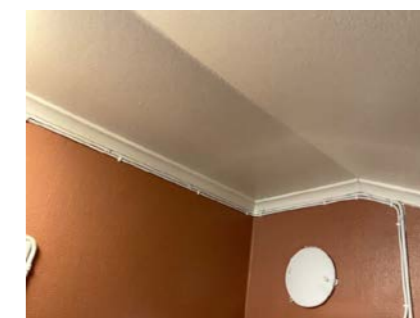
1. ETASJE > BAD

TG 1 Sanitærutstyr og innredning

- Elektrisk avtrekksvifte bør monteres for å lukke avviket.

Dette for optimal ventilering av rommet.
