**Askim - Innholdsrik enebolig med  
attraktiv beliggenhet og kort vei til  
sentrum.**

# Tilstandsrapport - NS 3600

1809 Askim

Gnr: 52 Bnr: 481

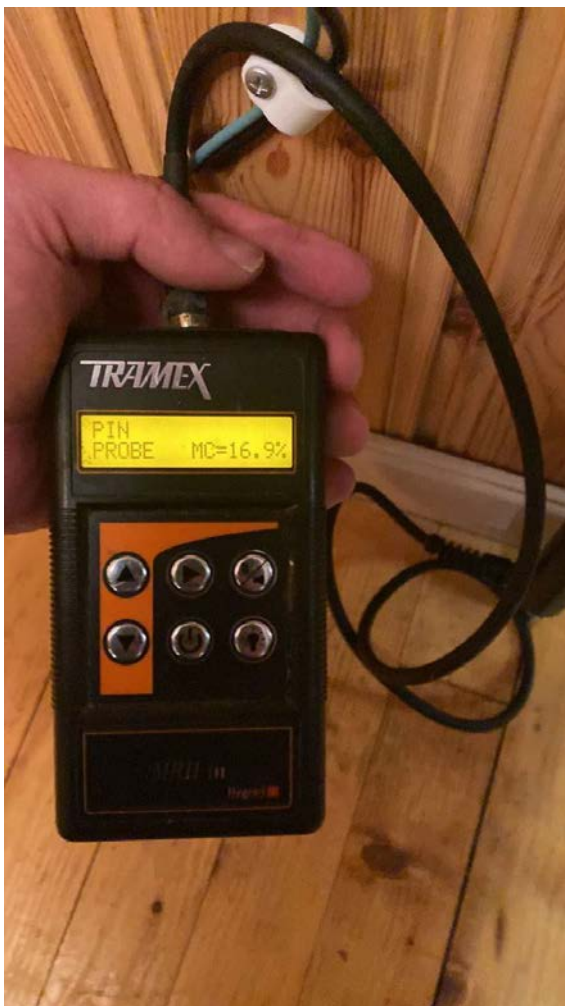
Fuktnivåer målt i panel og i oppforet gulv i kjellerstue har en vektprosent på 16,9%.

- I treverk med fuktighet over 16 vektprosent øker faren for råte og muggsoppvekst dramatisk.
- Dette kan være tegn på fuktinntregning i yttervegg, kapitulært oppsug fra grunnen, men det kan også være et kondensproblem i kjellerrom.

Årsaken til forhøyet fuktinnhold i trevirke kan sees i sammenheng med at vegger/gulv mot grunn er bygget opp som en risikokonstruksjon. Dette kan føre til at oppførede/utforede gulv/vegger over tid kan bli angrepet av sopp- og råteskader.

Fuktmåling i oppforet tregulv i kjellerstue viser tegn til forhøyede verdier mot yttervegger.

For å få tilstandsgrad 0 eller 1 må fukt i konstruksjoner utbedres ved at konstruksjonene må bygges etter SINTEF Byggforsk sine retningslinjer for rom under terreng.

Det anbefales ytterligere undersøkelser. Det må gjøres tiltak om avviket skal lukkes.

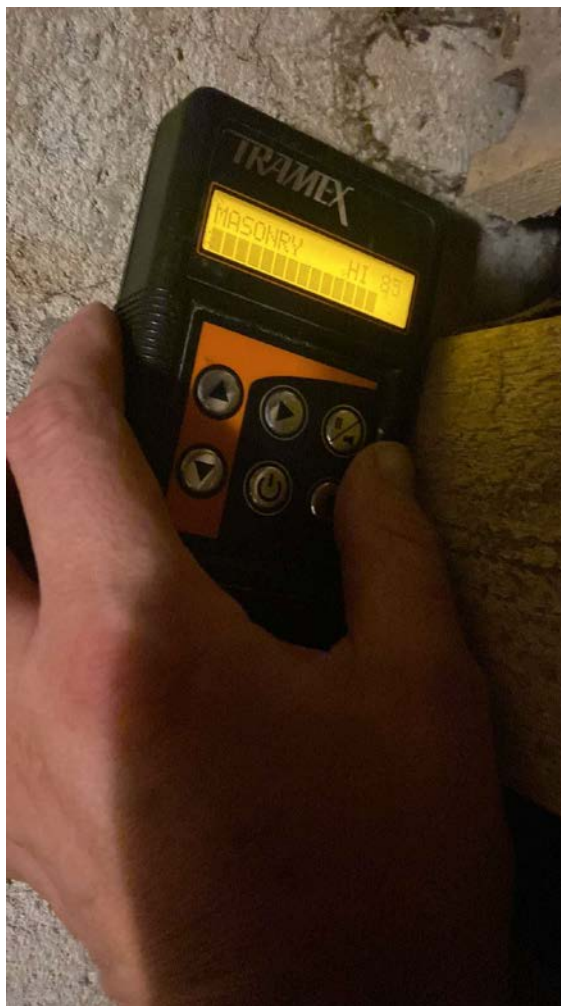
Dagens drenering er ikke synlig - antatt fra byggeår. Det er mangelfull funksjon. Ved bruk av fuktindikator på innvendige overflater mot terreng ble det registrert høyere fuktindikasjoner i nedre del av murvegger mot terreng. Mulig årsak til høyere fuktverdi kan være defekt drenering eller fuktopptrekk fra grunn som følge av manglende fuktsperre/fuktsikring i gulv og vegg.

Fullt utslag på indikasjon måling på nedre del av murvegg mot kjellergulv i vedbod.

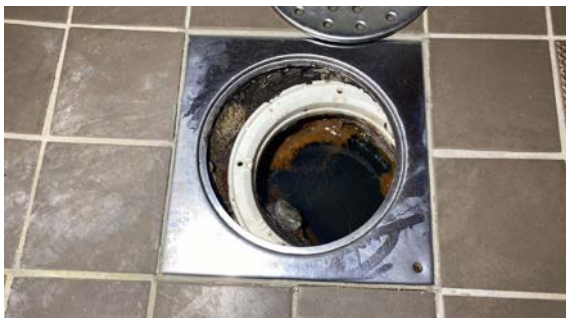
Ingen membran ved sluk. Sluk er ikke midtstilt på slukrist.

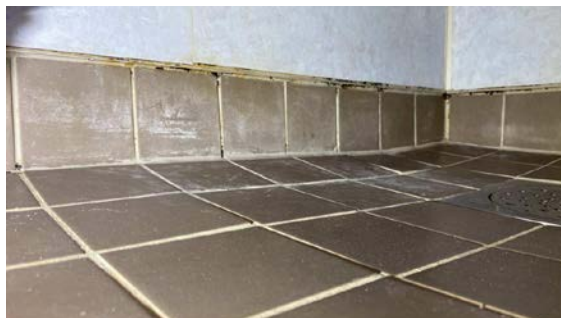
Mugg på fuger i dusj. Ufagmessig utførelse på baderomsplater/fliser.

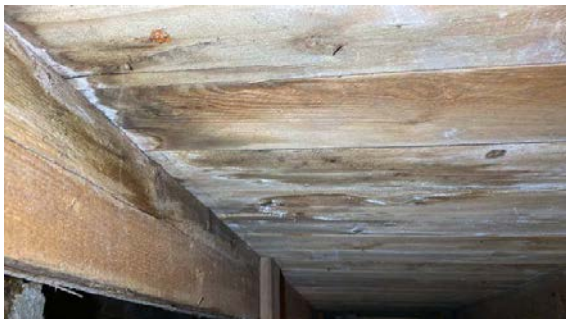
TG3 vurderes da det er påvist lekkasje inn ved pipen.

En eventuell lekkasje/vann som kommer inn kan gi grunnlag for sopp, mugg og andre permanente fuktskader.

Tegn til at det tidvis kommer inn vann ved pipe. Rennmerker på takspærre og mugg på rupanel.

Utbedre lekkasje ved pipe og generelt vedlikeholdsbehov på takpanner.

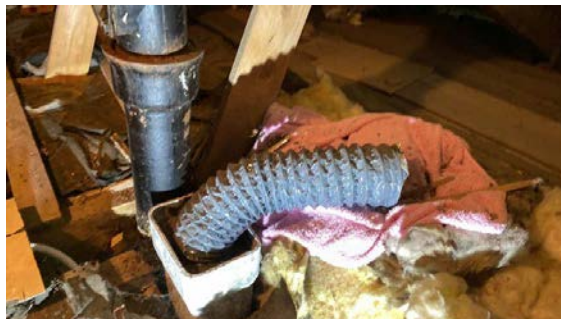
Lufting fra antatt bad kommer ut på loft og er ikke ført over tak.

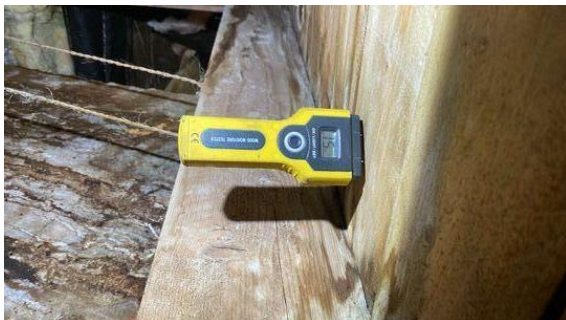
Registrert noe skjolder rundt pipa. Ikke registrert forhøyede fuktverdier på befaringsdagen.

Ingen forhøyede fuktverdier på befaringssdag i rupanel ved rennmerker ved pipe.

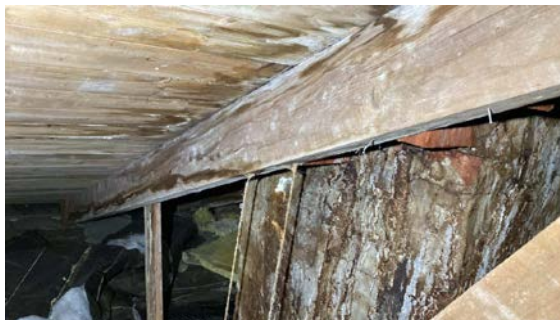
Tegn til at det tidvis kommer inn vann ved pipe. Rennmerker på takspærre og pipe.
