Brennvollengvegen 27, 8672 ELSFJORD

**Ny Pris - Luktvatnet - Fritidsbolig  
på egen holme med anneks,  
scootergarasje og en utedo.**

# Tilstandsrapport

## FRITIDSBOLIG

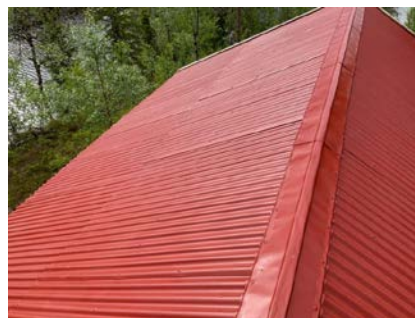
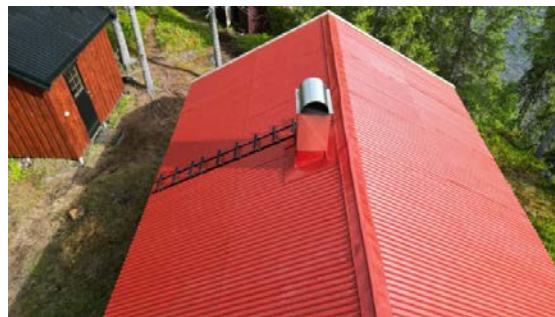
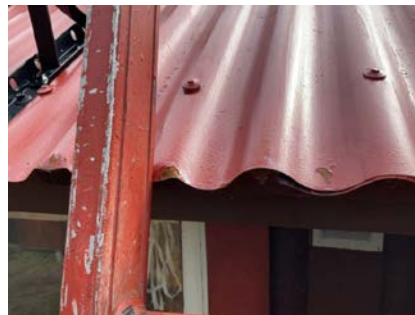
Det er påvist rust i nedre del av takplater.

I ender av plater ble det påvist rust på plater.

Rust under maling på bølgeblikkplater.

Nærmere undersøkelser av bølgeblikkplater anbefales.

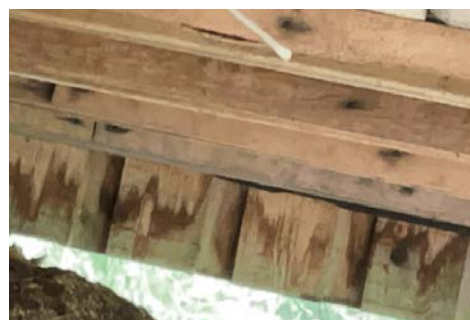
Kledning er stedvis fuktskjoldet på baksiden.

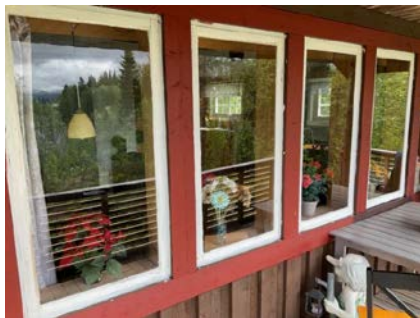
- Det er påvist tegn på innvendig kondensering av enkelte vindusglass.
- Karmene i vinduer er slitte og det er sprekker i treverket.

- Kondensering på enkelte glass har medført fuktskader i treverk som kan medføre utskiftningsbehov av enkelte vinduer.

Vinduer med enkle glass i stue.

Vinduer med ett lags glass bør vurderes utbyttet grunnet dårlig isolasjonsverdi.

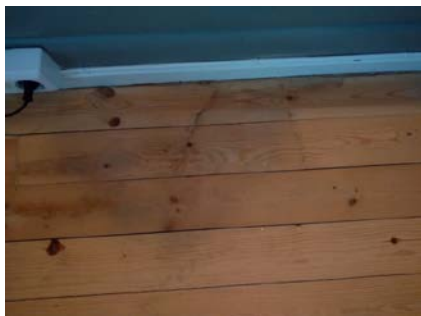
Det er en eldre fuktskade på gulv.

Fuktskade på gulv som følge av kondens fra vindu.

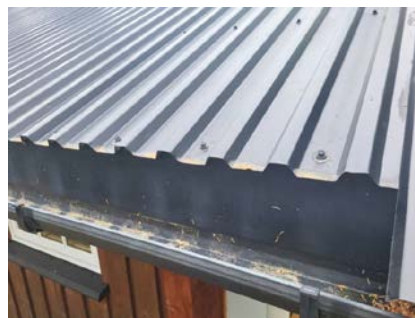
Det er påvist rust i nedre del av takplater.

Rustflekker på takplater bør overvåkes og evt. gjøre tiltak.

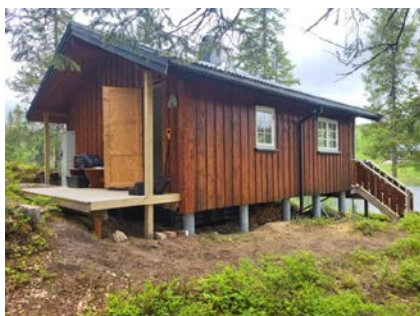
Det er ikke montert rekkverk på kortsiden mot øst. Nivåforskjeller over 0,5 meter med hardt underlag skal iht. TEK 17 § 8-3 sikres med rekkverk, gjerde, tett vegetasjon eller liknende slik at fallskader forebygges.

Rekkverk mot øst må monteres for å lukke avviket.

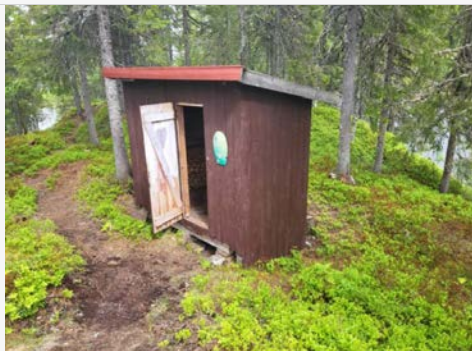
## Utedo/ vedbod

Avvik: Utvendige takplater er rustet, kledning på vegg er for nært bakkenivå og har råtekader i nedre kant.  
Det er skjevheter i bygningen.
