Bjørn Stallares vei 39, 0574 OSLO

**Praktisk og lettstelt 2-roms med
attraktiv og sentral beliggenhet på
Sinsen.**

Tilstandsrapport

ANDELSLEILIGHET

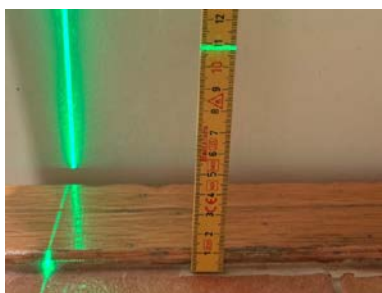
- Det er påvist at høydeforskjell fra topp slukrist til gulv/synlig topp membran ved dørterskel er mindre enn 25 mm.
- Det er påvist at noen fliser har bom (hulrom under).
- Det er påvist avvik på varmekilde.

Det ble målt ca. 22 mm fall fra overkant gulv ved terskel til topp slukrist. Nedfliset dusjsone. Ca. 4 mm fall fra overkant gulv ved terskel til overkant gulv ved dusjsone. I forskriften er det krav om at lekkasjevann skal ledes til sluk. Tilstrekkelig fall på badegulv skal være min. 25 mm fra overkant slukrist til overkant gulv v/terskel, 1:50 min. 80 cm ut fra sluk, eller fall mot sluk på hele gulvet minimum 1:100 (fallet må være jevnt fordelt i rommet). Dette er ikke tilstrekkelig ivaretatt, badet har tilnærmet flatt gulv utenfor dusjsone. Stedvis synlig slitasje og misfarging på flisfuger og silikolfuger. Varmekabler er defekte.

Fallforhold ca. 108 mm overkant gulv ved terskel

- Det må gjøres tiltak på varmekilde.
- Overflater må utbedres eller skiftes.

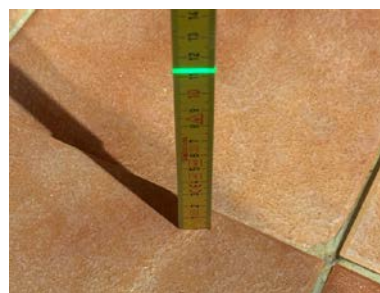
Fallforhold ca. 112 mm overkant gulv ved dusjsone

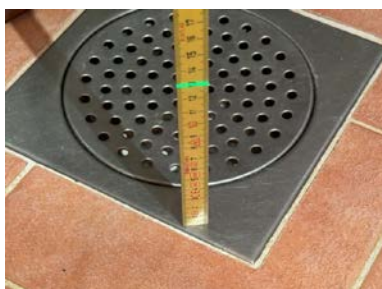
Fallforhold ca. 130 mm topp slukrist i dusjsone

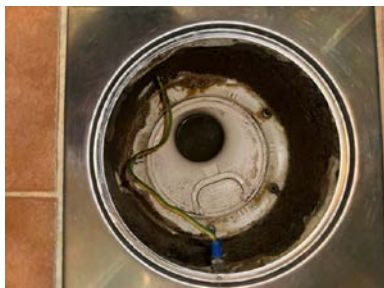
En må på sikt forvente generell oppgradering av våtrommets tettesjikt/membran for at våtrommet skal tåle en normal bruk etter dagens krav (tett våtsone).

Plastsluk med klemring og synlig membran

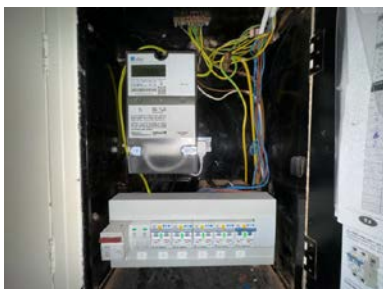
Sikringsskap

Det foreligger ingen eltilsynsrapport de siste 5 år. Det anbefales på generelt grunnlag gjennomgang av det elektriske anlegget ved overtakelse av eldre/brukt bolig. En eventuell kontroll må utføres av en autorisert el-takstmann eller en godkjent kontrollør. Som følger av manglende tilsyn i senere tid og manglende samsvarserklæring på deler av det elektriske anlegget som er montert etter år 1999, er TG2 satt iht. NS 3600.
