Ulvelavet 28, 2485 RENDALEN

**Stor og solrik fritidseiendom med flott utsikt! Flott helårsdestinasjon med nyere alpinanlegg og fantastiske tur- og skiforhold.**

### **Salgsoppgavedato**

25.05.2025

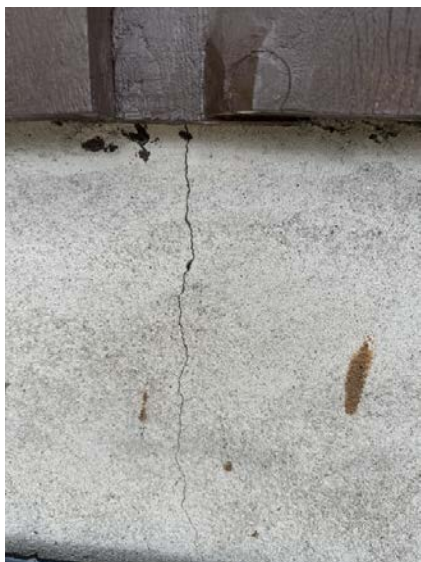
### 6.2 Grunnmur og fundament

På befaringsdagen ble det registrert mindre sprekker og avskalling av puss på grunnmur.

Utvendig over bakken er grunnmuren stedvis tildekt med konstruksjoner. Det er derfor ikke mulig å kontrollere grunnmur for sprekker eller skader.

Det anbefales å foreta en gjenpussing av sprekker i grunnmur, slik at forholdet kan observeres over tid, med tanke på om dette er under utvikling eller er stabilt.

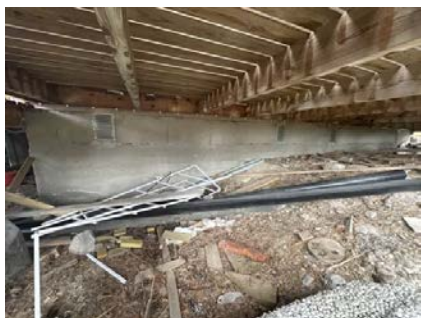
## 6.3 Krypkjeller

Krypkjeller under hele hytta. Det registreres lufteluker i ringmur. Krypkjelleren har ingen adkomst. Det gjøres oppmerksom på at en krypkjeller er en utsatt konstruksjon hvor det er små marginer før skader oppstår, og en inspeksjon er viktig for stadfesting av tilstand. Påvist enkelte lufteventiler i ringmur.

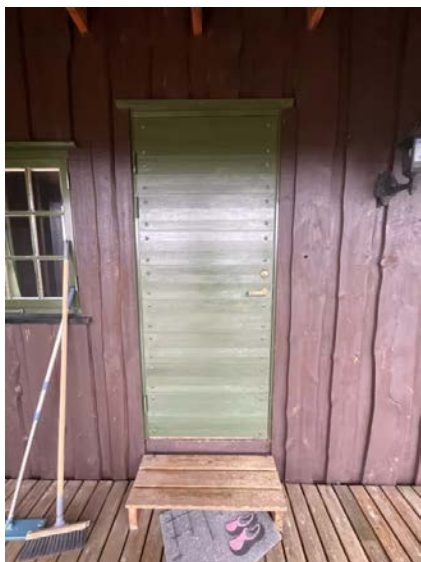
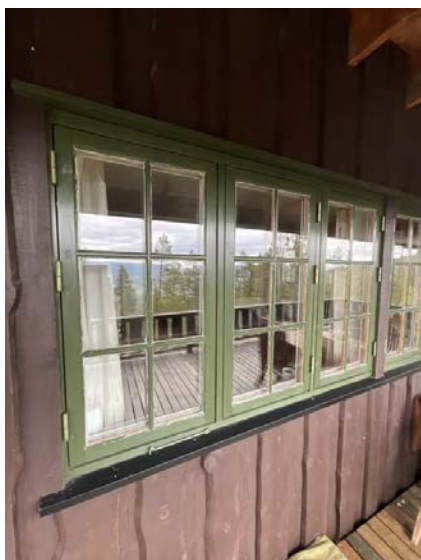
## 6.5 Vinduer og dører

Kittfalsen (utvendig tetting mellom vindusramme og glass) er uttørket og har sprekker.

Det er påvist avvik ved omramming. Liten/ingen avstand mellom trepanel og beslag, fare for fuktopptrekk.

Det registreres dårlig tilslutning mellom dørblad og karm på ytterdør. Fuktskjolder nederst på dør.

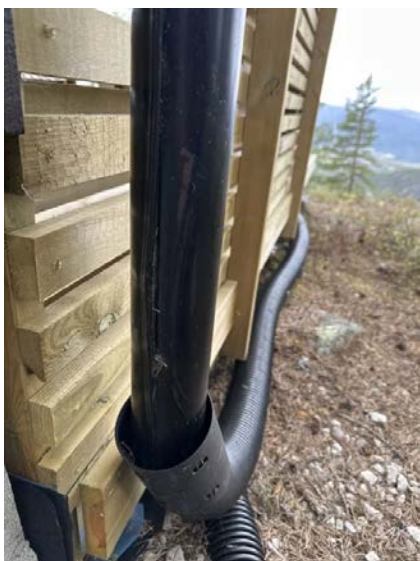
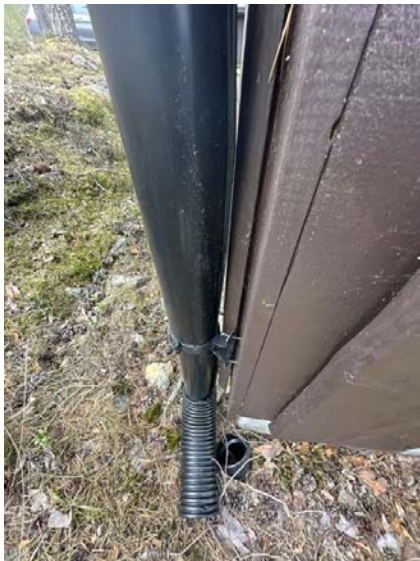
## 6.8 Renner og nedløp

Det ble registrert buling/skade i nedløpsrør som er et symptom på frostspreng.

| Ett nedløp er ikke tilkoblet drenerør, ukjent årsak. | |

Drensrør må tilkobles utkast slik at overflatevann blir ført bort fra grunnmur.

Utbedring av frostsprengte nedløpsrør må påregnes.

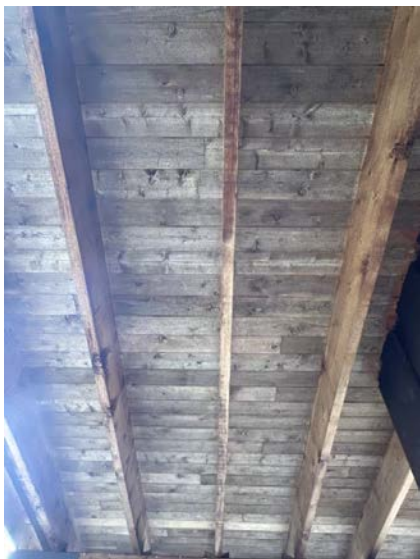
## 6.9 Takkonstruksjon

Det registreres svertesopp i undertak ved overbygg. Det registreres råteskader på isbord.

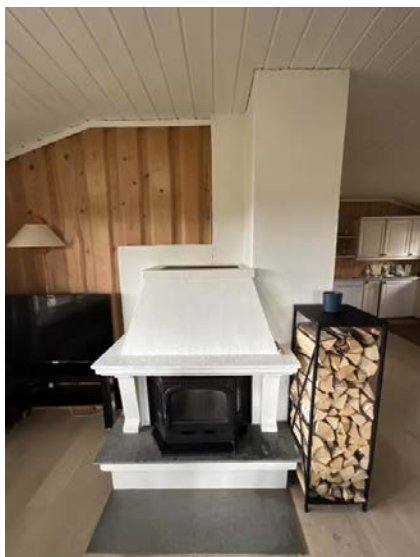
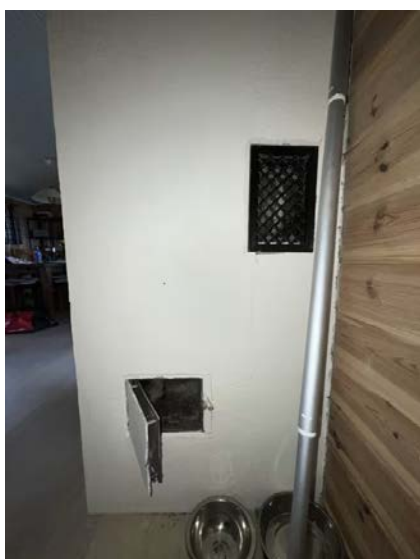
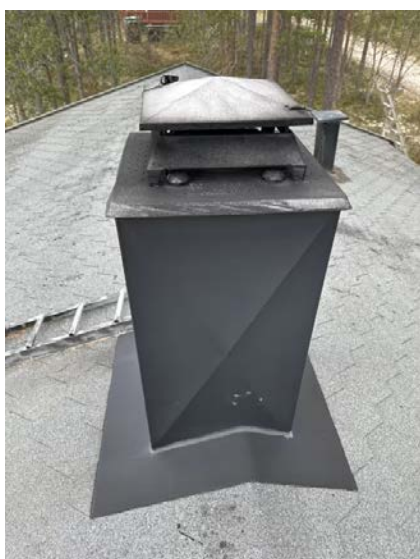
Det registreres manglende ildfast plate på gulvet under sotluke. Det registreres mindre riss på pipe. Sotluke med justeringsbehov.

Ubrennbar plate under sotluke må etableres. Riss på pipe anbefales igjenpusset.
