Pellesvingen 1, 2067 JESSHEIM

**Frittliggende enebolig med god  
planløsning, fin hage, stor terrasse  
og dobbel garasje!**

Befaringsdato: 05.09.2023

Rapportdato: 19.09.2023

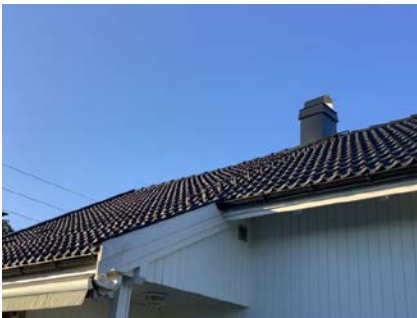
**Vurdering av avvik:**  
• Det mangler snøfangere på hele eller deler av taket, men det var ikke krav om dette på byggemeldingstidspunktet.  
**Konsekvens/tiltak**  
• Andre tiltak:

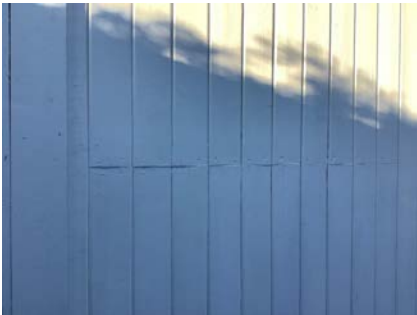
Uheldig butt-skjøting av panel mot vest.

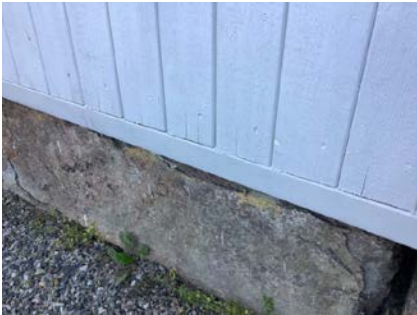
Stedvis sprekkdannelser i ytterpanel ned mot grunnmur.

**Vurdering av avvik:**  
• Det er avvik:  
• Det er ingen eller liten lufting i nedre kant av kledning mot grunnmur.

Ytterkledning virker å være normalt vedlikeholdt med overflatebehandling.  
Stedvis noe sprekkdannelser i ytterpanel ned mot grunnmuren.  
Det er generelt noe konstruksjonsskjevheter i bygningsmassen.

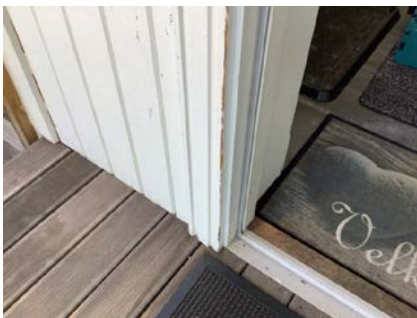
Bruksmerker og behov for vedlikehold av omramming/lister til ytterdør.

- Karmene i dører er værslitte utvendig og det er sprekker i trevirket.

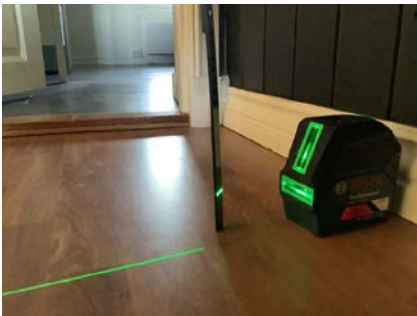
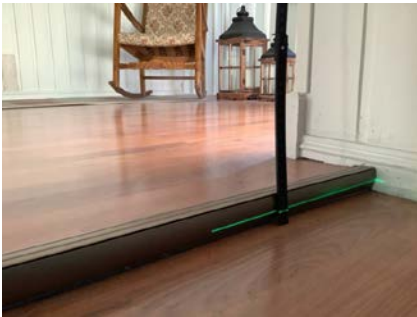
Målt høydeforskjell på over 15 mm gjennom hele rommet. Tilstandsgrad 2 gis med bakgrunn i standardens krav til godkjente måleavvik. Målt høydeforskjell på over 30 mm gjennom hele rommet. Tilstandsgrad 3 gis med bakgrunn i standardens krav til godkjente måleavvik.

Retningsavvik/skjevheter målt i gang i loftsetasjen. Avstand mellom cirka 3 m.

Observert stedvise retningsavvik/skjevheter i gulvoverflater, spesielt i 2. etg.

Observert mindre retningsavvik/skjevheter i gulvoverflater i 1. etg.

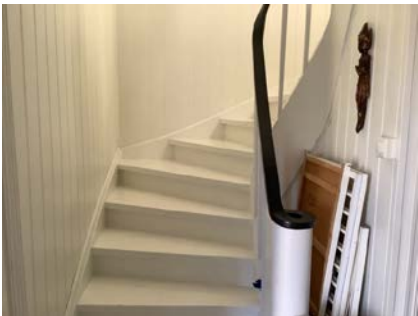
Boligen har malt tretrapp.

- Det mangler håndløper på vegg i trappeløpet.
- Åpninger i rekkverk er større enn dagens forskriftskrav til rekkverk i trapper.

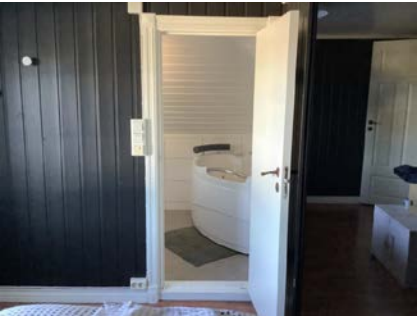
- Innvendig > Innvendige dører: Det er påvist avvik som tilsier at det bør foretas tiltak på enkelte dører. Gjelder dør til bad i loftsetasje. Denne er for øvrig smalere og lavere enn standard. Tiltak: Enkelte dører må justeres.

Smal og lav eldre dør til bad i loftsetasjen.

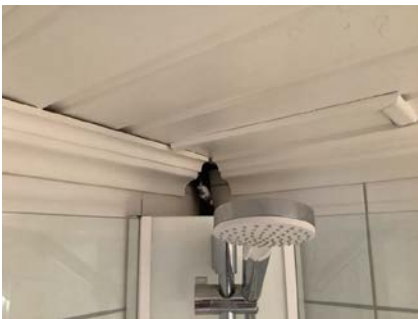
To fagmessig og ikke fuksikret avslutning i overgang vegg himling over dusjkabinett.

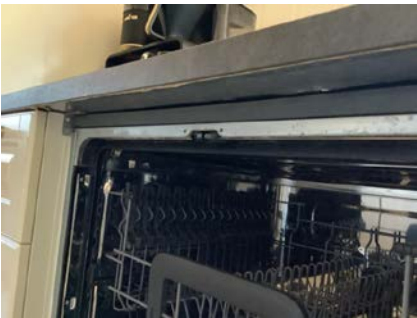
**Kjøkken > Overflater og innredning > Kjøkken** [Gå til side](#)  
Det er ikke påvist tegn på at det er montert lekkasjedeteksjon ved oppvaskmaskin/oppvaskkum, dette er et krav på kjøkkenet ut ifra alder.  
Det er ikke montert komfyrvakt i kjøkkenet som er krav på dette kjøkkenet ut ifra alder.  
Noe fuktsvell i benkeplate nær oppvaskmaskin.

Fuktsvell i benkeplate nær oppvaskmaskin

- Kjøkken > Avtrekk > Kjøkken: Det er kun kullfilterventilator på kjøkkenet og heller ikke andre forserte/mekaniske avtrekksløsninger fra kokesonen. Det bør monteres lekkasjedeteksjon ved oppvaskmaskin/oppvaskkum. Komfyrvakt må monteres.

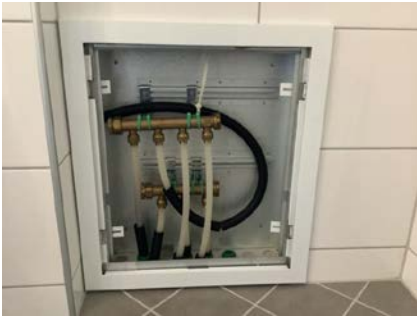
Det er avvik: Det er påvist at eventuelt lekkasjevann fra rør i rør system ikke ledes til sluk eller annen kompenserende løsning. Fordelerskap mangler avløp til rom med sluk.

Mot yttervegg i bad i loftet etasje. Det er ikke observert forskriftsmessig dren fra skapet til avløp.

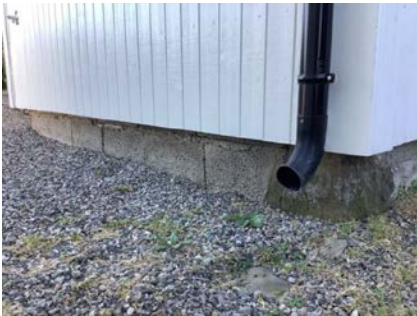
Fundamentet til tilbygget et vaskerom består av gamle pelere. Det er murt Lecamur mellom pelene. Denne er ikke pusset utvendig og det er mindre sprekkeformasjoner og skjevheter.

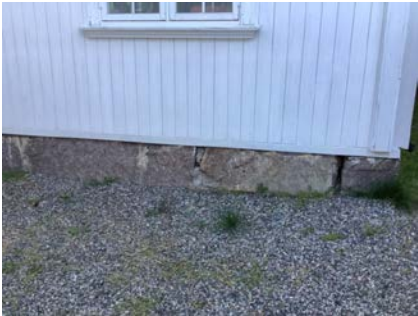
Grunnmur i opprinnelig del av gammel stein med noe bindemiddel. Noe utkleddning av bindemiddel og forskjøvet stein.
